ANÁLISE DE VIBRAÇÃO

CAEPA - Paraibuna

Apresentar ao CAEPA a Análise de Vibrações realizada nos equipamentos de sua unidade em Paraibuna.

29 de Dezembro de 2017

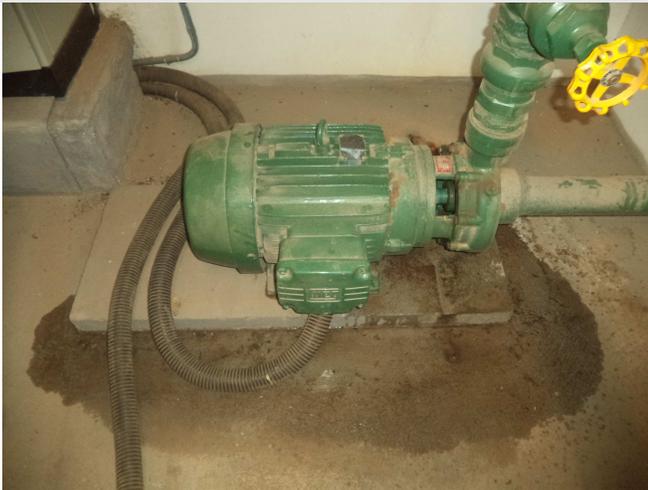
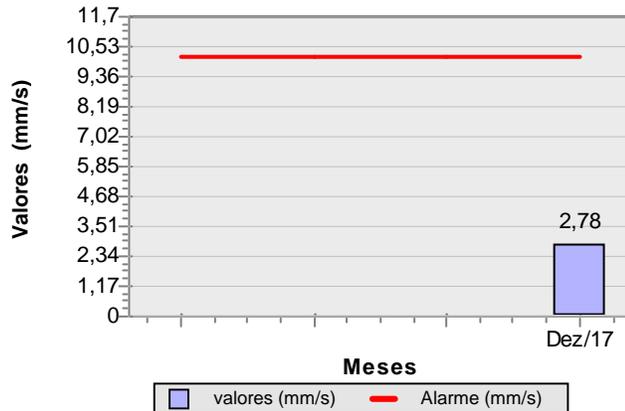
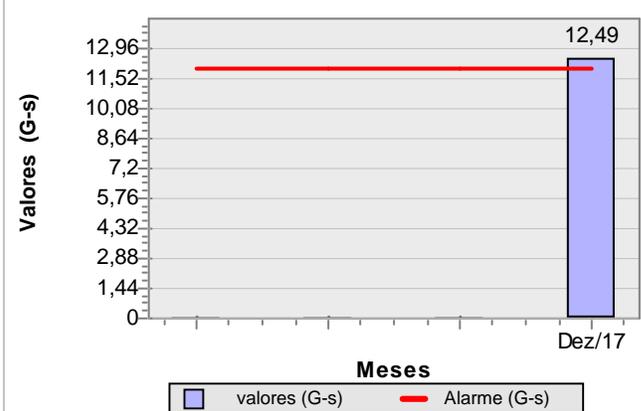
Equipamento: MBHO-002 - BOMBA-02 BOOSTER VILA AMÉLIA

Pontos Col.			Dez/17
M1D (G-s)			12,49
M1H (mm/s)			2,78
M1V (mm/s)			1,33
M2A (mm/s)			2,76
M2D (G-s)			7,86
M2H (mm/s)			1,07
M2V (mm/s)			1,12

Severidade/Data				29/12/2017
Defeitos Apresentados				Falha de Rolamento
Recomendações				Programar a parada da bomba para a substituição dos rolamentos.
Ações Tomadas				
Nº OS

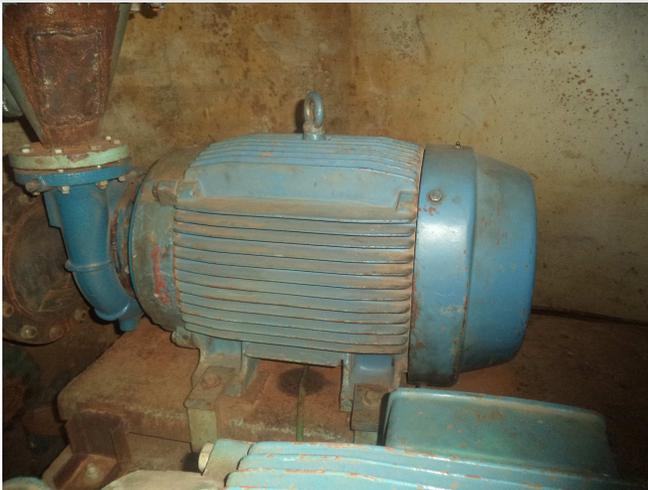
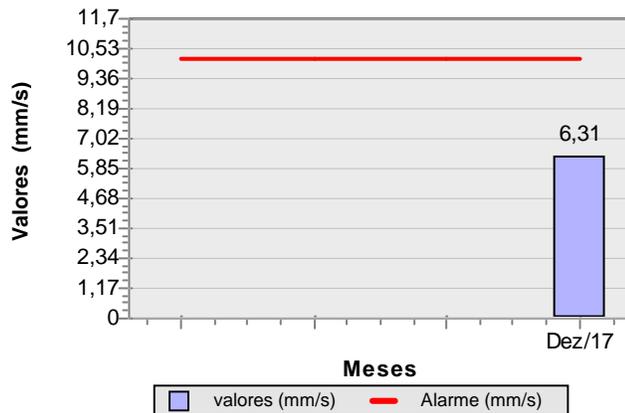
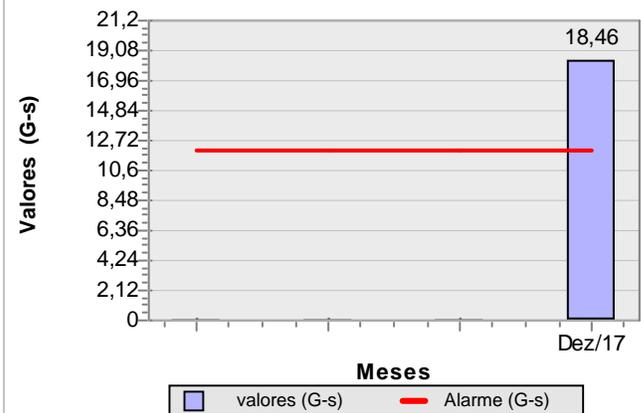
INFORMAÇÕES TÉCNICAS
Equipamento: MBHO-003 - BOMBA-01 CAPTAÇÃO

Pontos Col.			Dez/17
M1D (G-s)			10,11
M1H (mm/s)			6,31
M1V (mm/s)			4,64
M2A (mm/s)			1,88
M2D (G-s)			18,46
M2H (mm/s)			4,58
M2V (mm/s)			4,48

Severidade/Data				29/12/2017
Defeitos Apresentados				Falha Lubrificação
Recomendações				Realizar a lubrificação dos rolamentos da bomba.
Ações Tomadas				
Nº OS

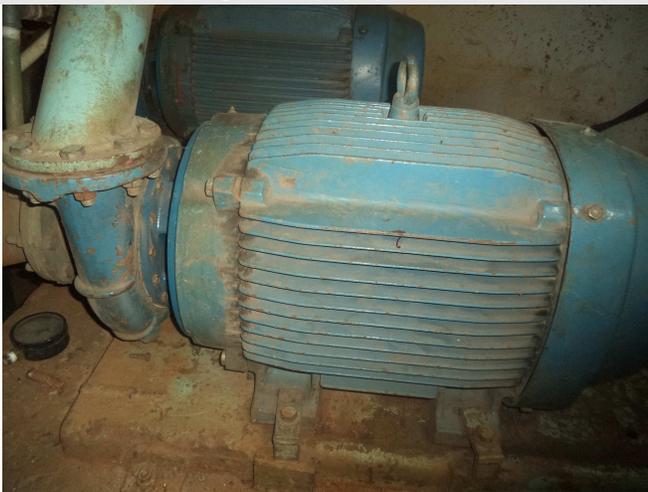
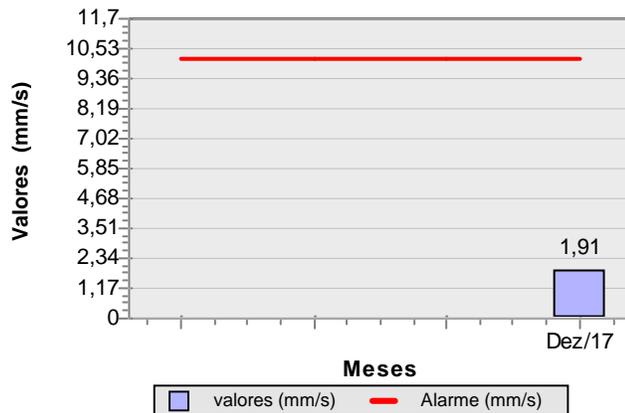
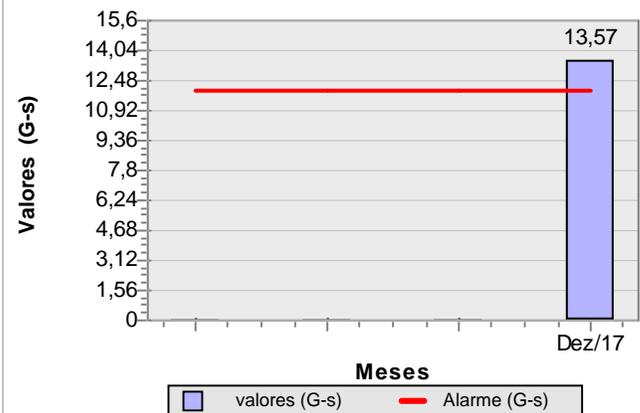
INFORMAÇÕES TÉCNICAS
Equipamento: MBHO-004 - BOMBA-02 CAPTAÇÃO

Pontos Col.			Dez/17
M1D (G-s)			11,88
M1H (mm/s)			1,9
M1V (mm/s)			1,91
M2A (mm/s)			1,48
M2D (G-s)			13,57
M2H (mm/s)			1,18
M2V (mm/s)			1,54

Severidade/Data				29/12/2017
Defeitos Apresentados				Falha Lubrificação
Recomendações				Realizar a lubrificação em ambos os mancais da bomba.
Ações Tomadas				
Nº OS

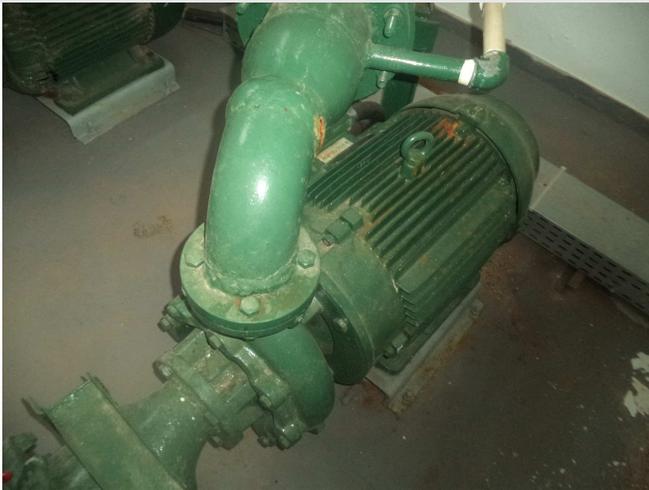
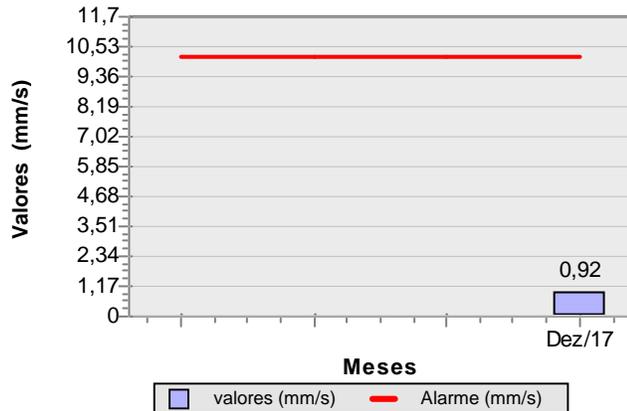
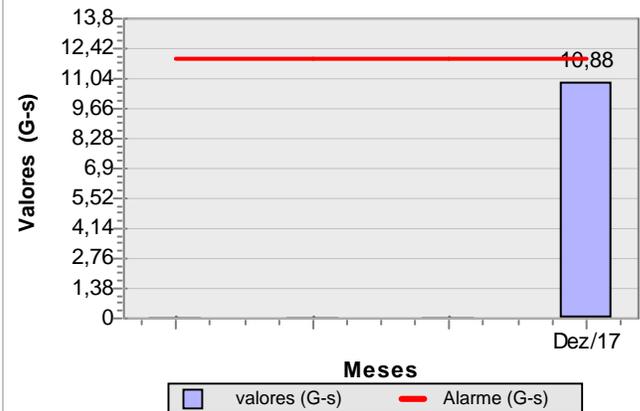
INFORMAÇÕES TÉCNICAS
Equipamento: MBHO-011 - BOMBA-01 ETA

Pontos Col.			Dez/17
M1D (G-s)			6,52
M1H (mm/s)			0,73
M1V (mm/s)			0,92
M2A (mm/s)			0,74
M2D (G-s)			10,88
M2H (mm/s)			0,63
M2V (mm/s)			0,7

Severidade/Data				29/12/2017
Defeitos Apresentados				Cavitação
Recomendações				Checkar possível obstrução no rotor e na tubulação de sucção da bomba.
Ações Tomadas				
Nº OS

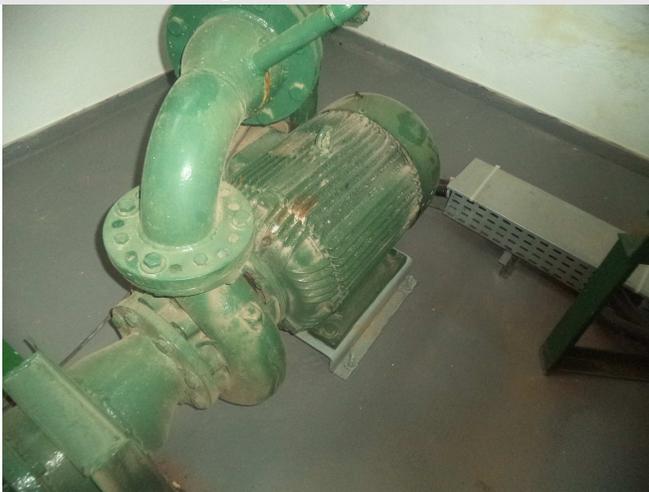
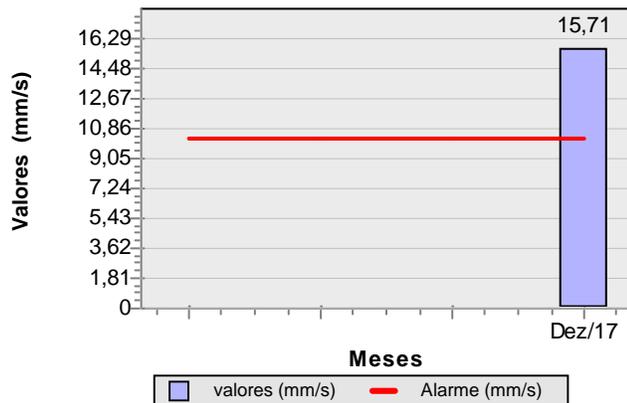
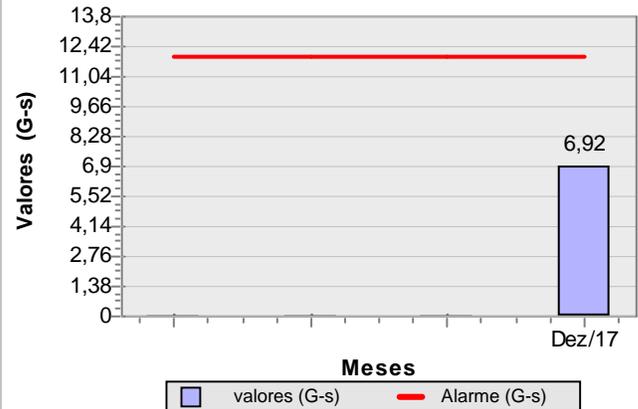
Equipamento: MBHO-012 - BOMBA-02 ETA

Pontos Col.			Dez/17
M1D (G-s)			3,06
M1H (mm/s)			5,04
M1V (mm/s)			6,5
M2A (mm/s)			4,83
M2D (G-s)			6,92
M2H (mm/s)			15,71
M2V (mm/s)			7,95

Severidade/Data				29/12/2017
Defeitos Apresentados				Falta de Rigidez
Recomendações				Reforçar a base e reapertar os parafusos de fixação.
Ações Tomadas				
Nº OS

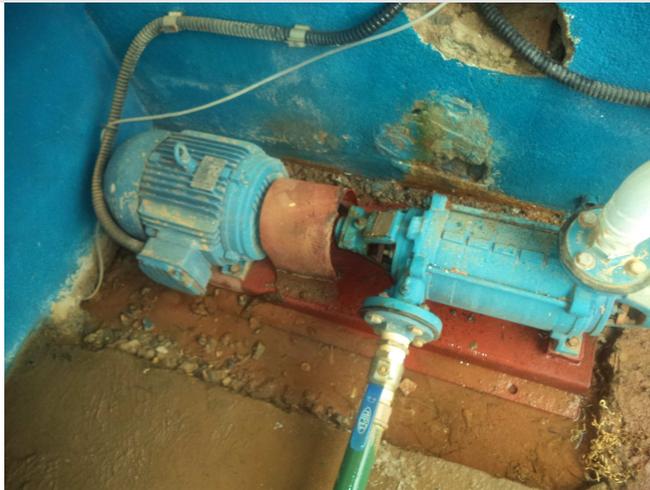
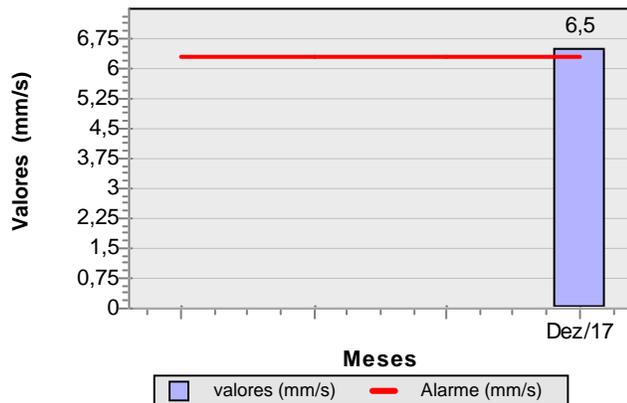
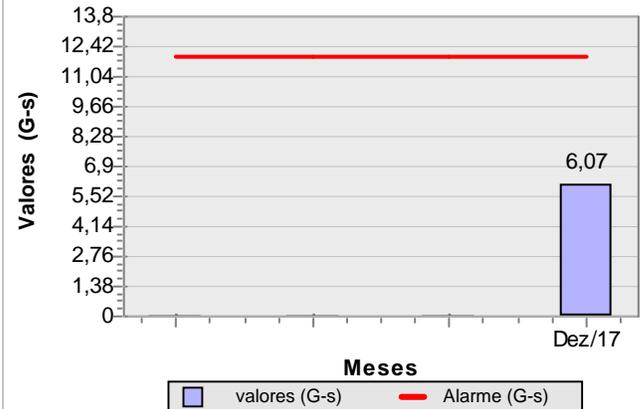
Equipamento: BCEN-001 - BOMBA-01 RES.SÃO GERMANO

Pontos Col.			Dez/17
P1D (G-s)			2,83
P1H (mm/s)			2,92
P1V (mm/s)			2,97
P2A (mm/s)			2,55
P2D (G-s)			6,07
P2H (mm/s)			6,5
P2V (mm/s)			6,49

Severidade/Data			29/12/2017
Defeitos Apresentados			Falta de Rigidez
Recomendações			Fixar base ao solo.
Ações Tomadas			
Nº OS

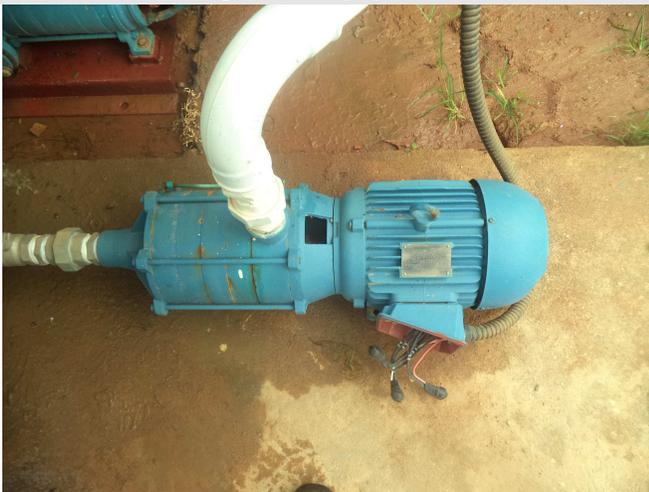
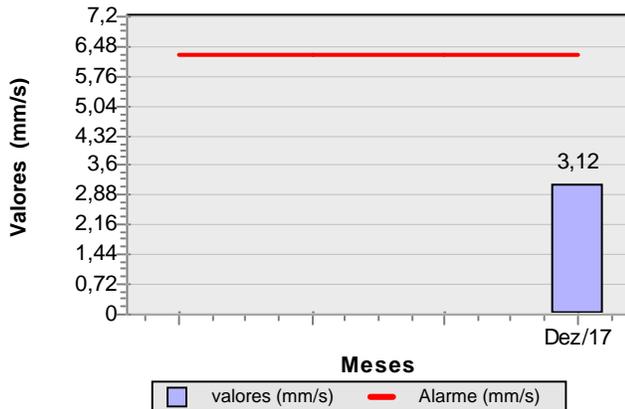
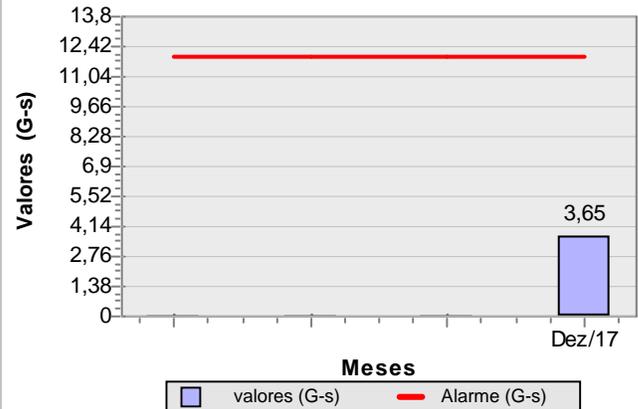
INFORMAÇÕES TÉCNICAS
Equipamento: MBHO-015 - BOMBA-02 RES. SÃO GERMANO

Pontos Col.			Dez/17
M1D (G-s)			2,91
M1H (mm/s)			2,65
M1V (mm/s)			3,12
M2A (mm/s)			2
M2D (G-s)			3,65
M2H (mm/s)			1,52
M2V (mm/s)			1,6

Severidade/Data				29/12/2017
Defeitos Apresentados				Falta de Rigidez
Recomendações				fixar bomba a base.
Ações Tomadas				
Nº OS

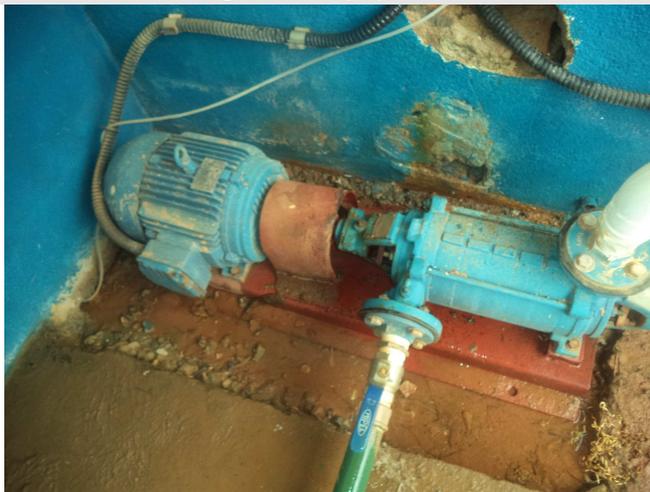
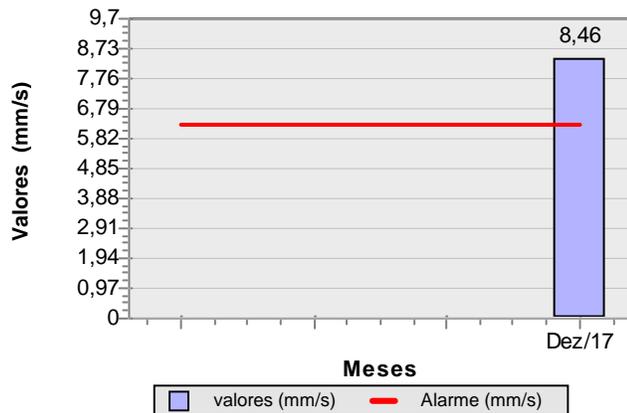
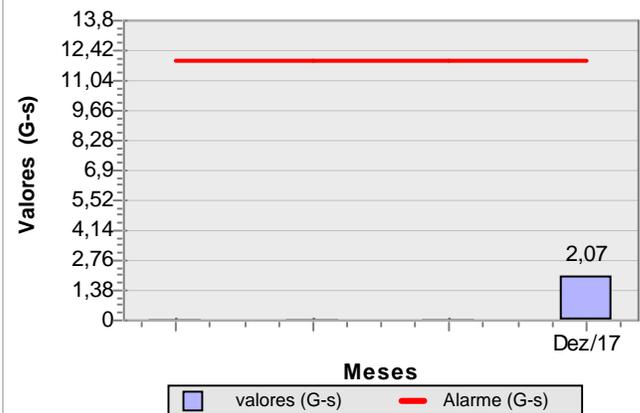
INFORMAÇÕES TÉCNICAS
Equipamento: MELE-001 - MOTOR BOMBA-01 RES.SÃO GERMANO

Pontos Col.			Dez/17
M1D (G-s)			1,12
M1H (mm/s)			2,86
M1V (mm/s)			7,51
M2A (mm/s)			2,25
M2D (G-s)			2,07
M2H (mm/s)			2,93
M2V (mm/s)			8,46

Severidade/Data				29/12/2017
Defeitos Apresentados				Falta de Rigidez
Recomendações				Fixar base ao solo.
Ações Tomadas				
Nº OS
