ANÁLISE DE VIBRAÇÃO

DAE - DAE-ANALANDIA

8 de Janeiro de 2019

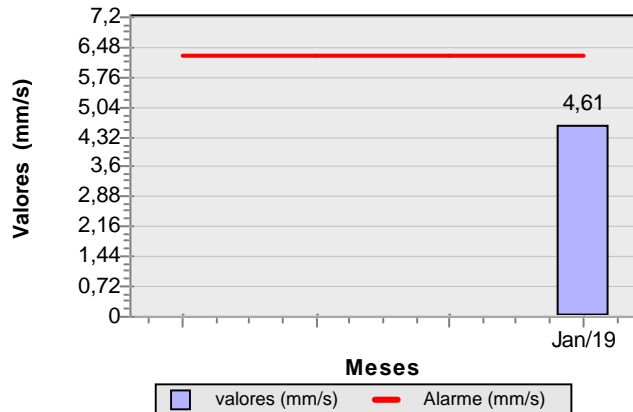
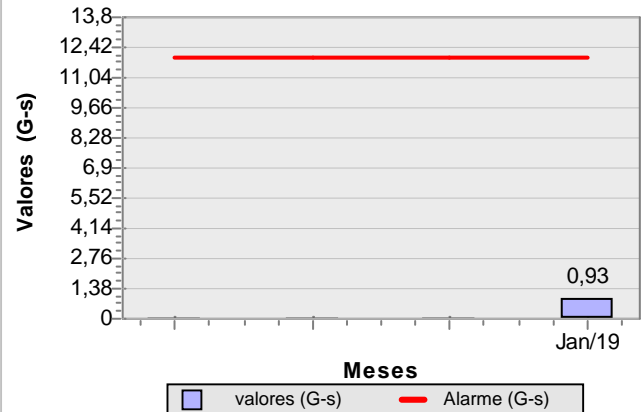
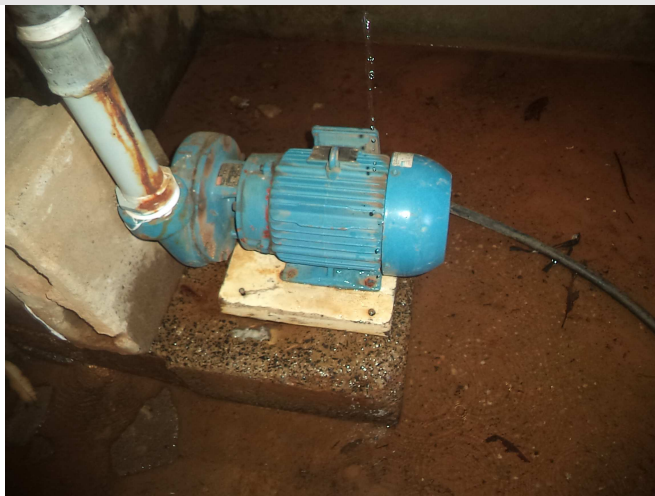
Equipamento: MBHO-001 - MOTOBOMBA RECALQUE

| Pontos Col. | | | Jan/19 |
|---|--|--|---|
| M1H (mm/s) | | | 4,13 |
| M2H (mm/s) | | | 4,61 |

| Severidade/Data | | | 08/01/2019 |
|---|--|--|---|
| Defeitos Apresentados | | | Falta de Rigidez |

| Severidade/Data | | | 08/01/2019 |
|---|--|--|---|
| Recomendações | | | Melhorar fixação da motobomba a base. |

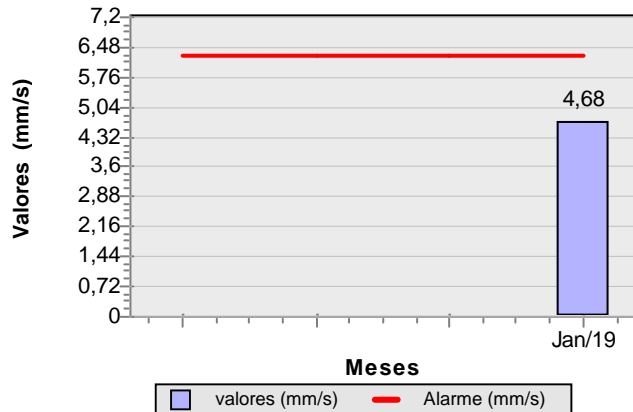
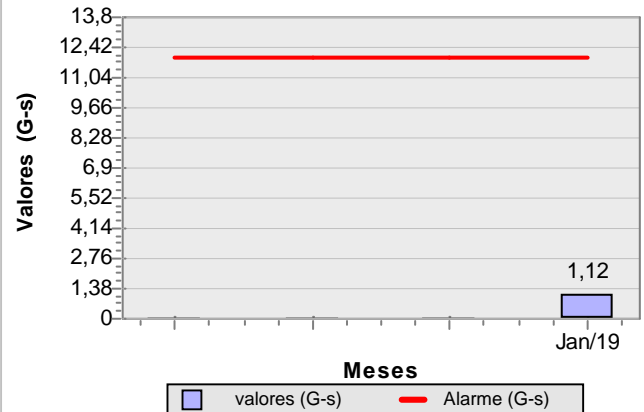
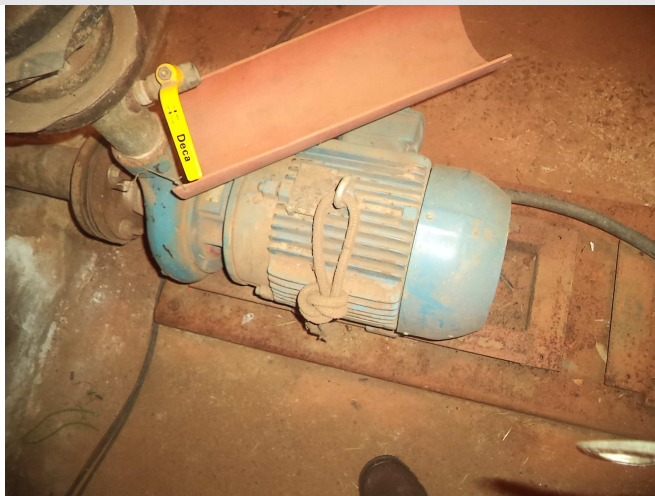
Equipamento: MBHO-002 - MOTOBOMBA 1CAPTAÇÃO

| Pontos Col. | | | Jan/19 |
|---|--|--|---|
| M1H (mm/s) | | | 4,68 |

| Severidade/Data | | | 08/01/2019 |
|---|--|--|---|
| Defeitos Apresentados | | | Falta de Rigidez |

| Severidade/Data | | | 08/01/2019 |
|---|--|--|---|
| Recomendações | | | Melhorar fixação da motobomba a base. |

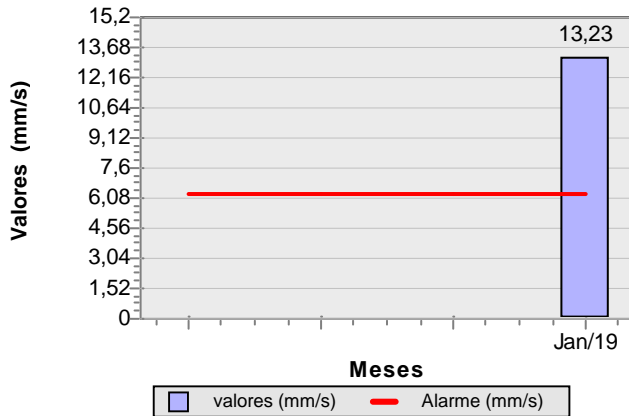
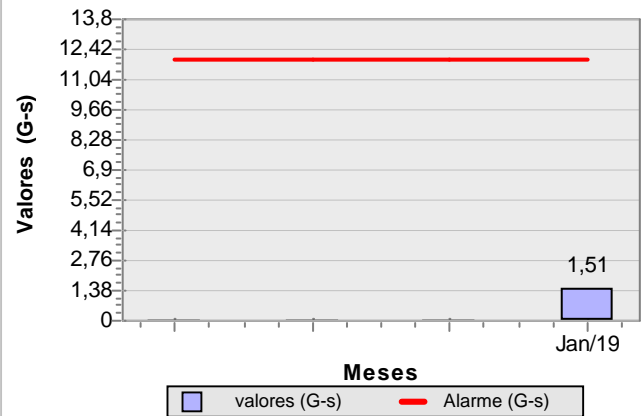
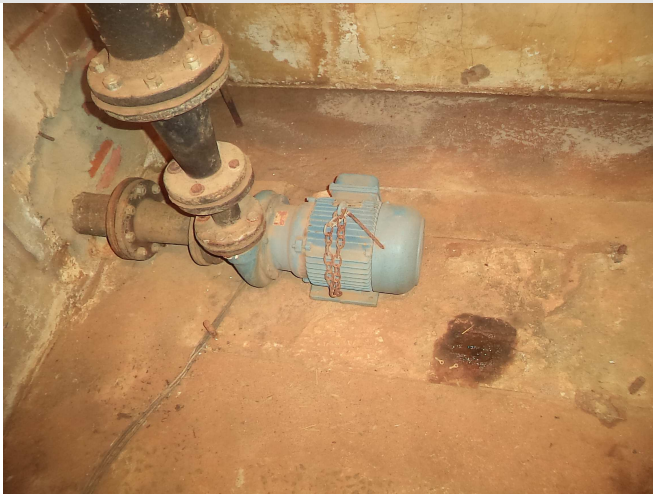
Equipamento: MBHO-003 - MOTOBOMBA 2 CAPTAÇÃO

| Pontos Col. | | | Jan/19 |
|---|--|--|---|
| M1V (mm/s) | | | 13,23 |
| M2V (mm/s) | | | 6,94 |

| Severidade/Data | | | 08/01/2019 |
|---|--|--|---|
| Defeitos Apresentados | | | Falta de Rigidez |

| Severidade/Data | | | 08/01/2019 |
|---|--|--|---|
| Recomendações | | | Melhorar fixação da motobomba a base. |
