## ANÁLISE DE VIBRAÇÃO

### SAAEJ - SAAEJ-JABOTICABAL

Apresentar ao SAAEJ a Análise de Vibrações realizada nos equipamentos de sua unidade localizada em Jaboticabal.

5 de Dezembro de 2018

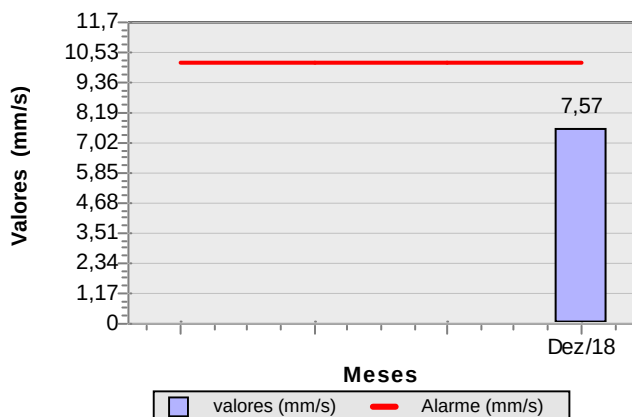
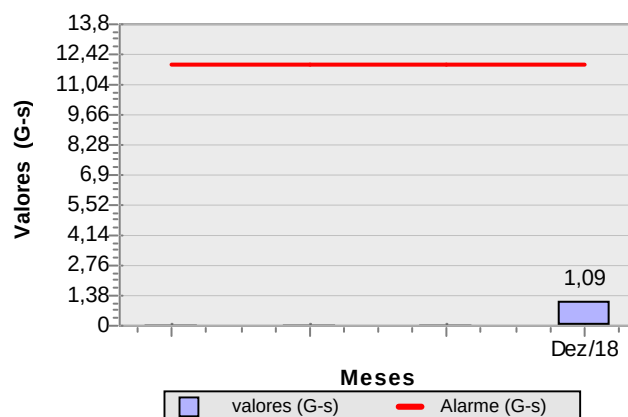
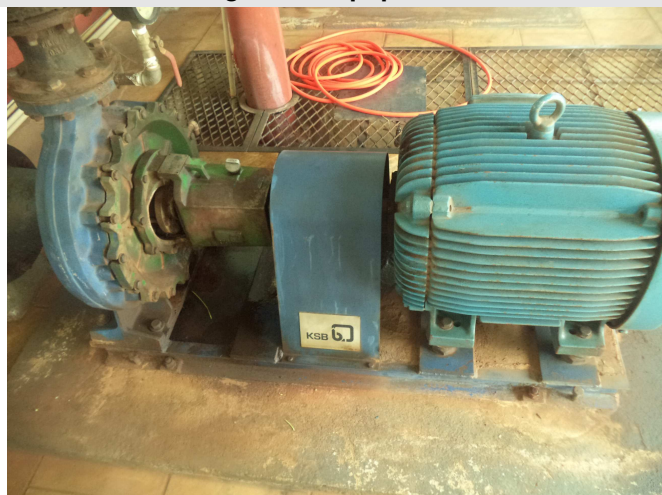
Equipamento: BCEN-001 - BOMBA 01

| Defeitos Apresentados | | | | Desalinhamento |

| Recomendações | | | | Checar acoplamento quanto a folgas e falhas substituir os elementos danificados e alinhar o conjunto. |

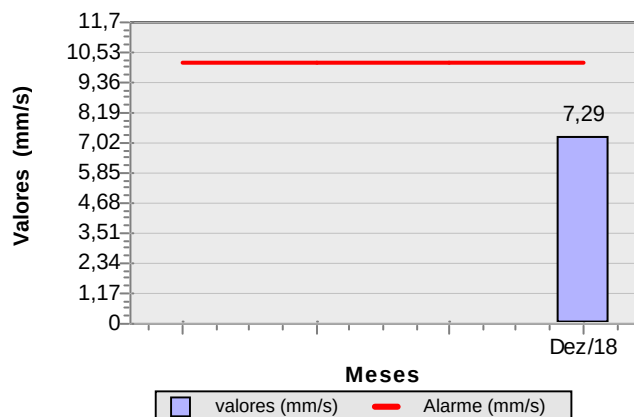
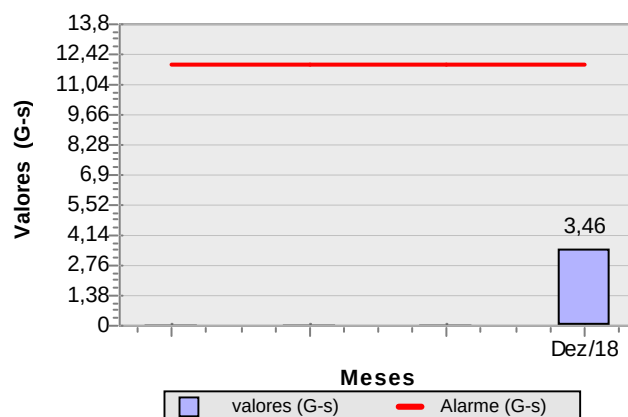
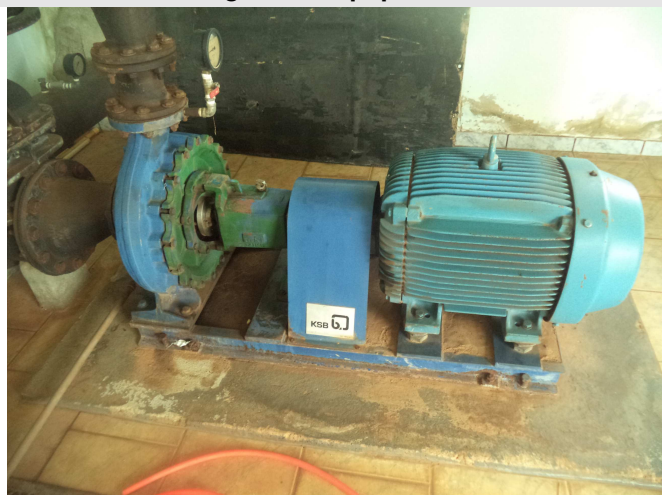
Equipamento: BCEN-002 - BOMBA 02

| Defeitos Apresentados | | | | Desalinhamento |

| Recomendações | | | | Checar acoplamento quanto a folgas e falhas substituir os elementos danificados e alinhar o conjunto. |

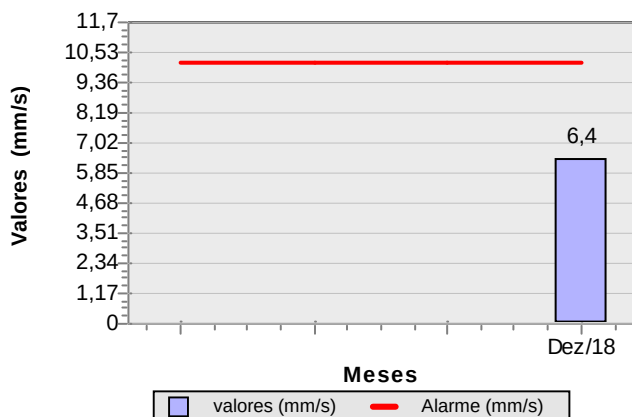
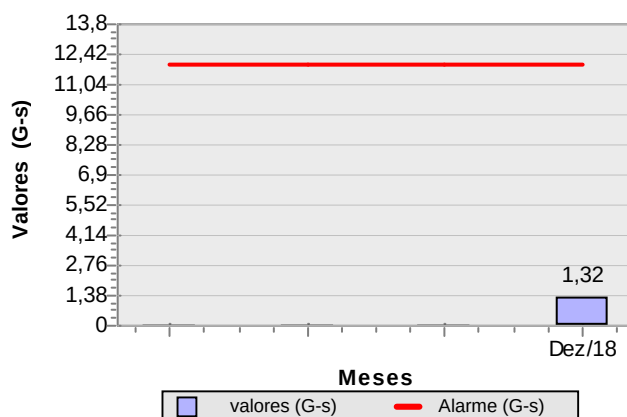
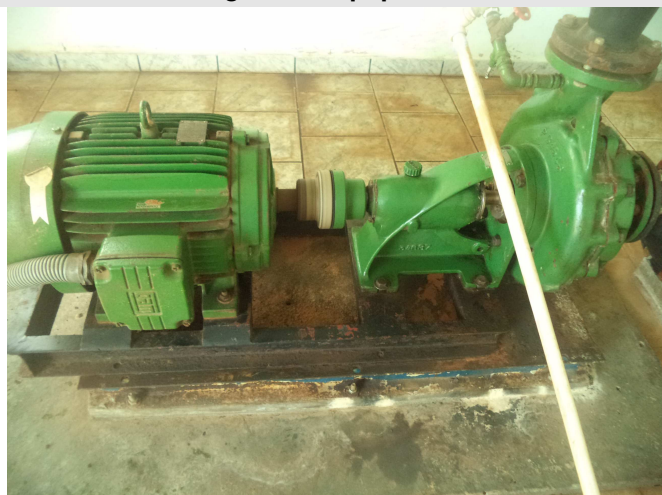
Equipamento: MELE-003 - MOTOR BOMBA

| Defeitos Apresentados | | | Desalinhamento |

| Recomendações | | | Checar acoplamento quanto a folgas e falhas substituir os elementos danificados e alinhar o conjunto. |

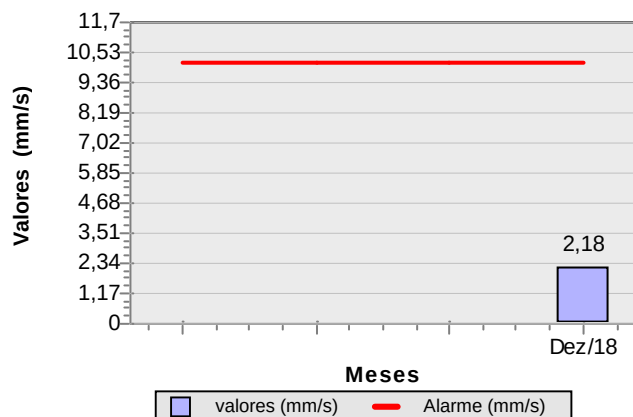
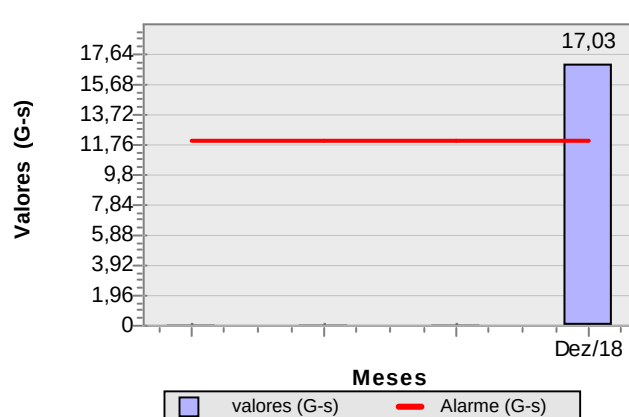
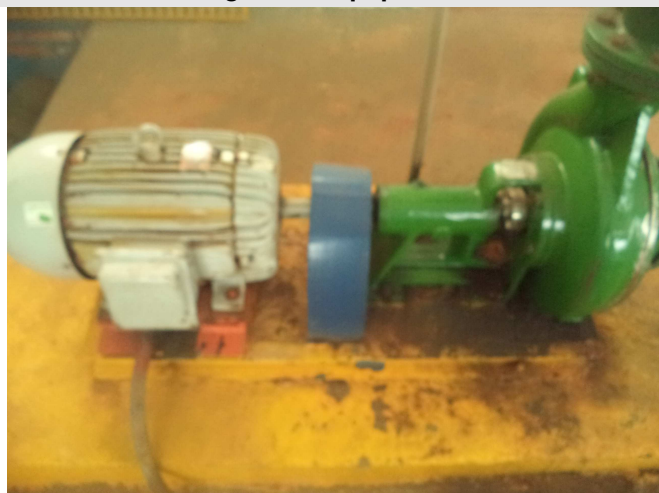
Equipamento: BCEN-004 - BOMBA 01

| Defeitos Apresentados | | | | Folgas |

| Recomendações | | | | Checkar folgas internas dos mancais da bomba e substituir os elementos danificados. |

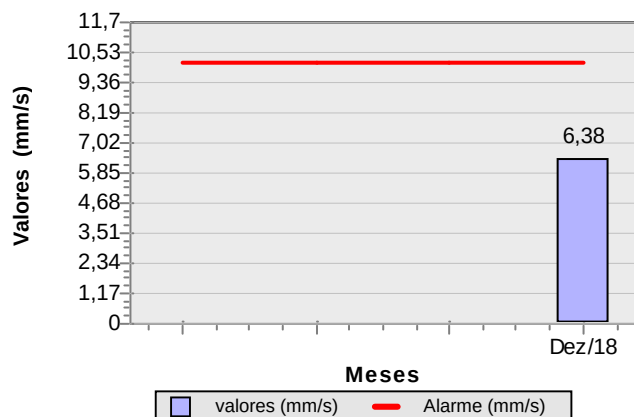
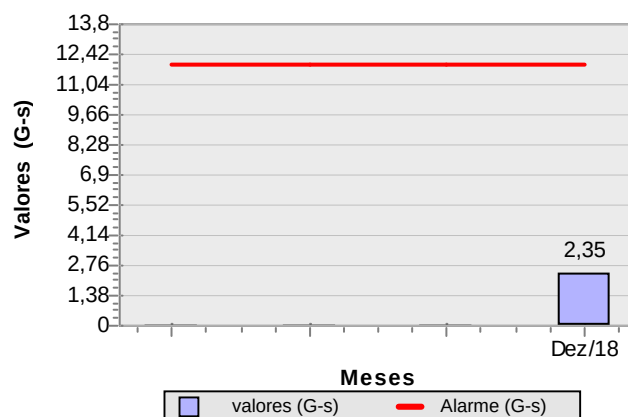
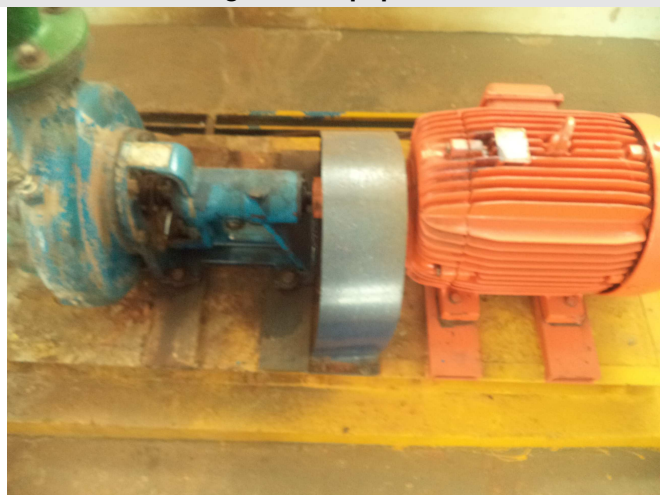
Equipamento: MELE-005 - MOTOR BOMBA 03

| Defeitos Apresentados | | | | Desalinhamento |

| Recomendações | | | | Realizar o alinhamento entre eixos do conjunto. |

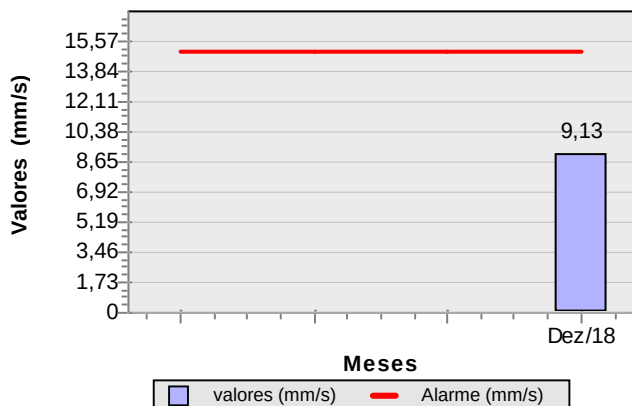
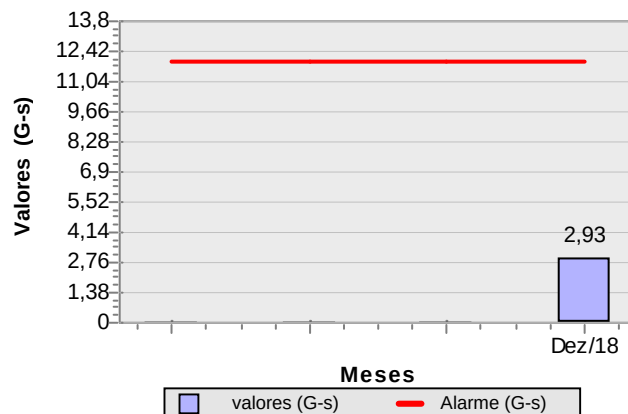
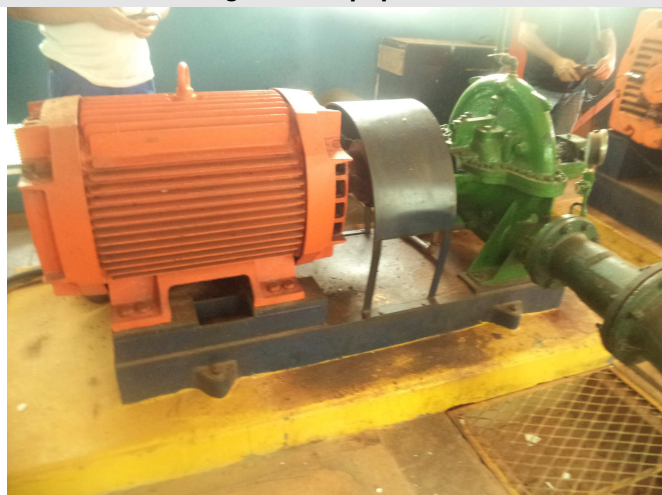
Equipamento: BCEN-008 - BOMBA 03

| Defeitos Apresentados | | | Cavitação |

| Recomendações | | | Checar tubulação de sucção e rotor da bomba quanto a possível obstruções. |

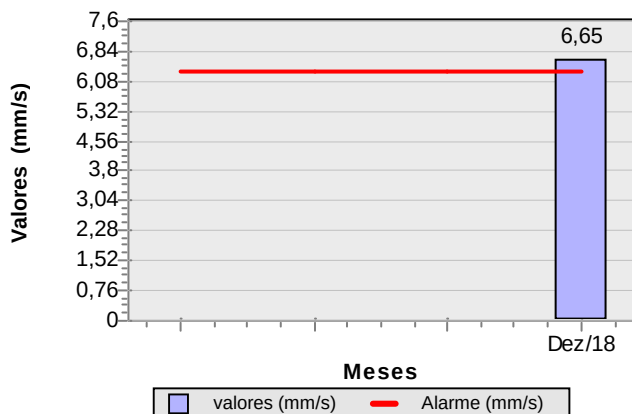
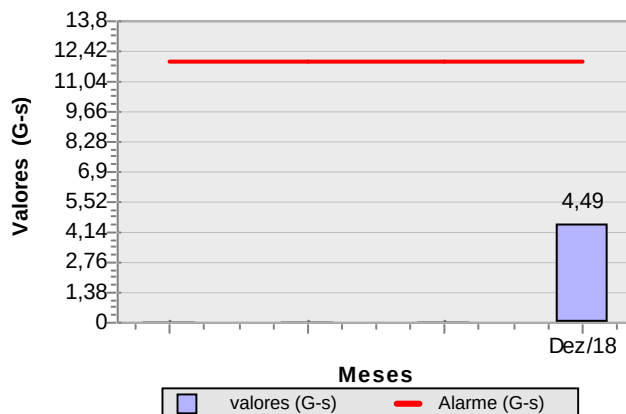
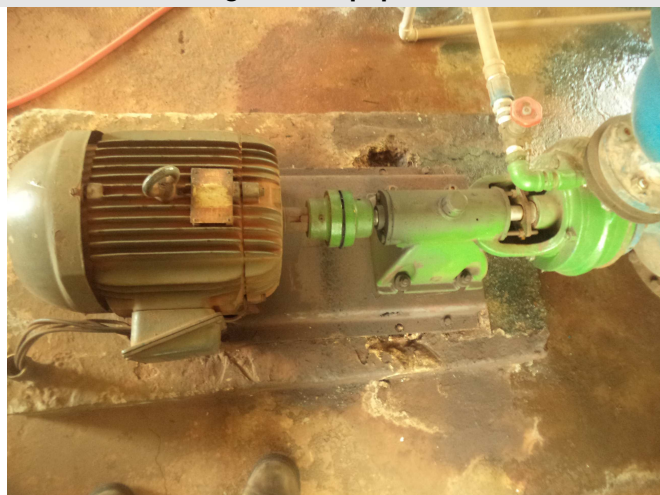
Equipamento: BCEN-012 - BOMBA 01

Desalinhamento/Rigidez

Checar acoplamento quanto a folgas e falhas substituir os elementos danificados alinhar o conjunto e reapertar os parafusos de fixação.

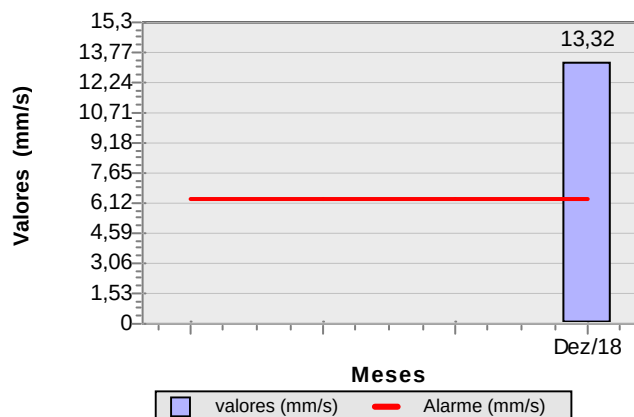
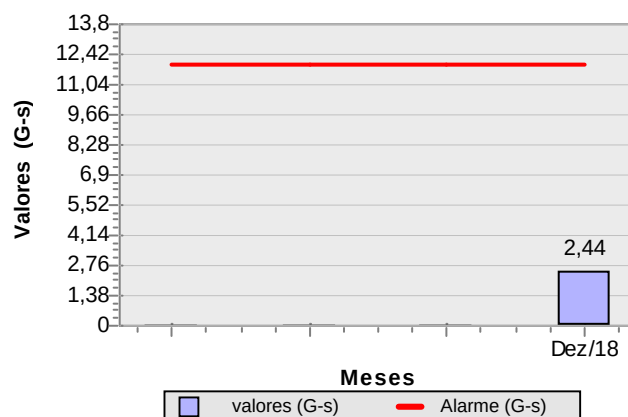
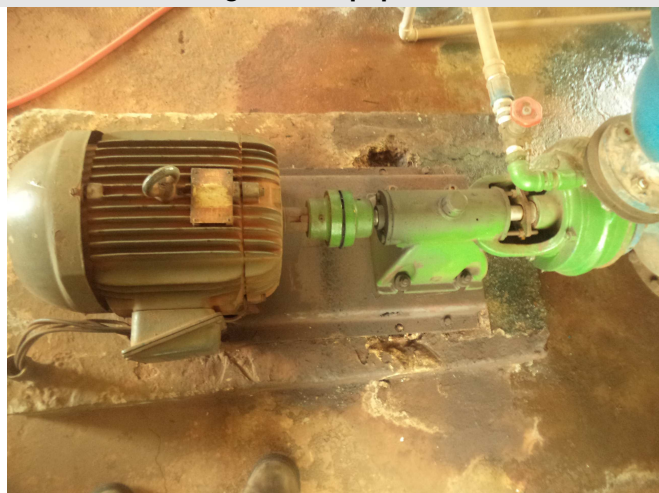
Equipamento: MELE-012 - MOTOR BOMBA 01

| Defeitos Apresentados | | | Desalinhamento/Rigidez |

| Recomendações | | | Checkar acoplamento quanto a folgas e falhas substituir os elementos danificados alinhar o conjunto e reapertar os parafusos de fixação. |

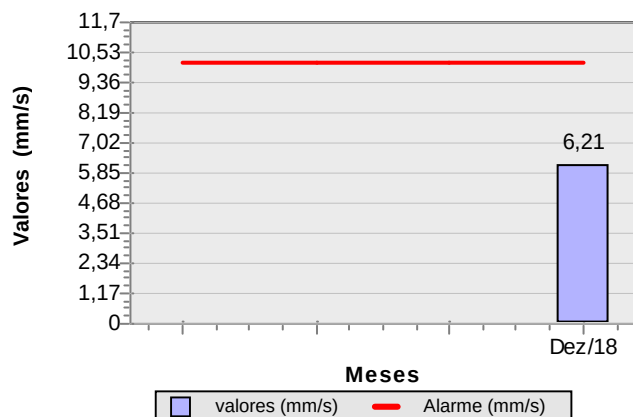
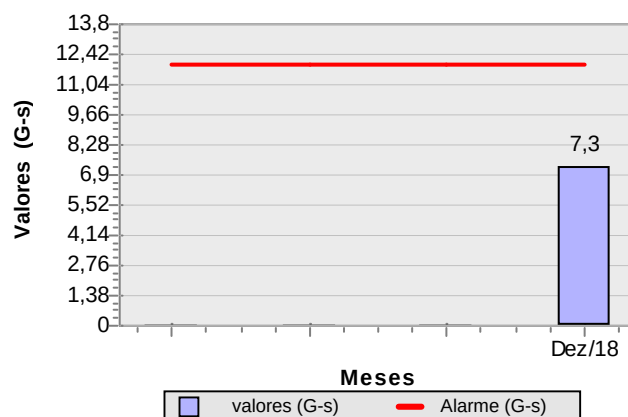
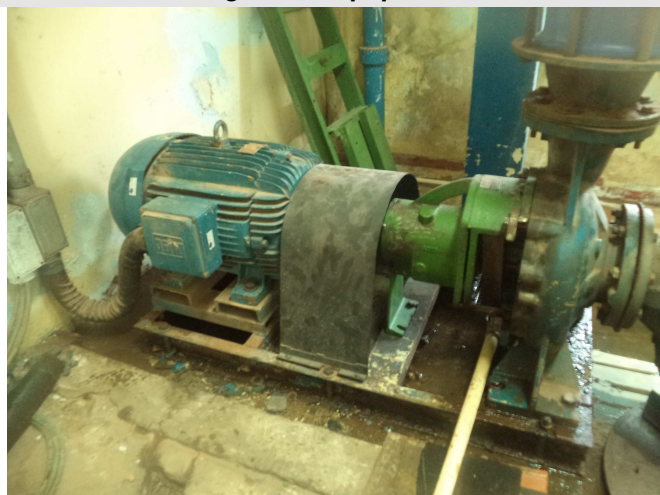
Equipamento: BCEN-014 - BOMBA DO ELEVADO

| Defeitos Apresentados | | | Desalinhamento |

| Recomendações | | | Checar acoplamento quanto a folgas e falhas substituir os elementos danificados e alinhar o conjunto. |

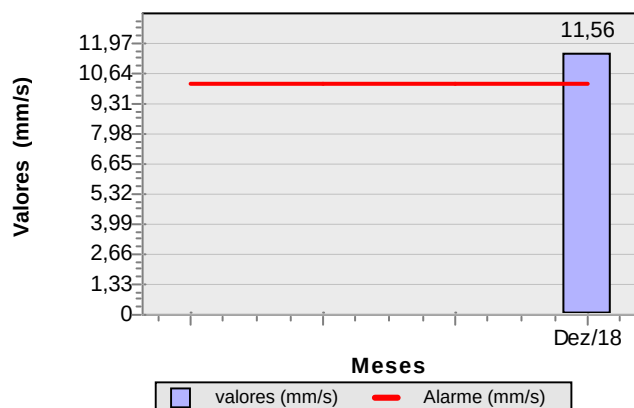
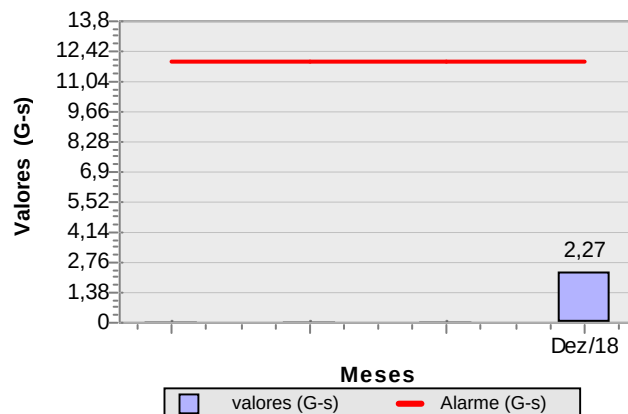
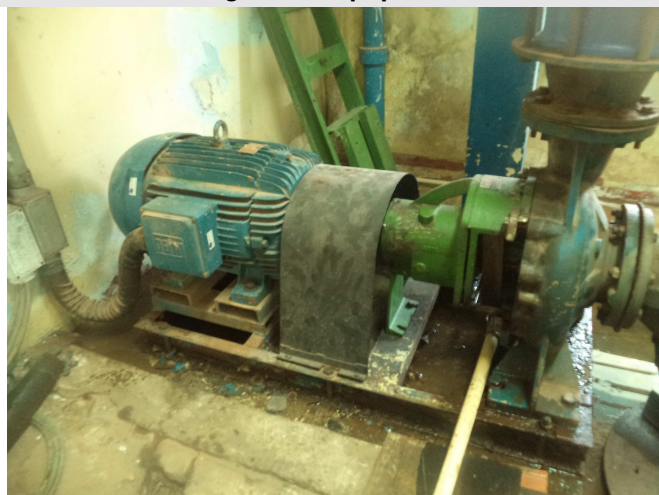
Equipamento: BCEN-016 - BOOSTER 02

| Defeitos Apresentados | | | Desalinhamento |

| Recomendações | | | Checar acoplamento quanto a folgas e falhas substituir os elementos danificados e alinhar o conjunto. |

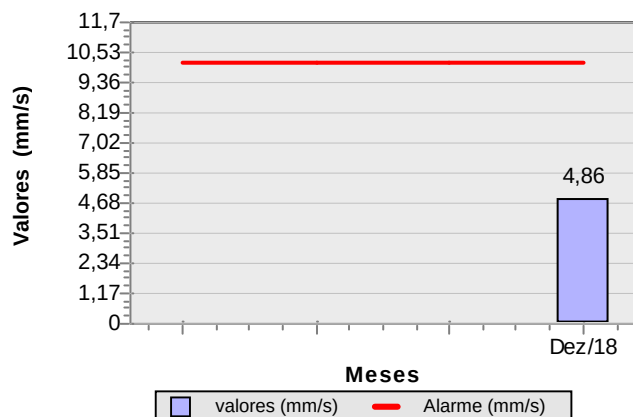
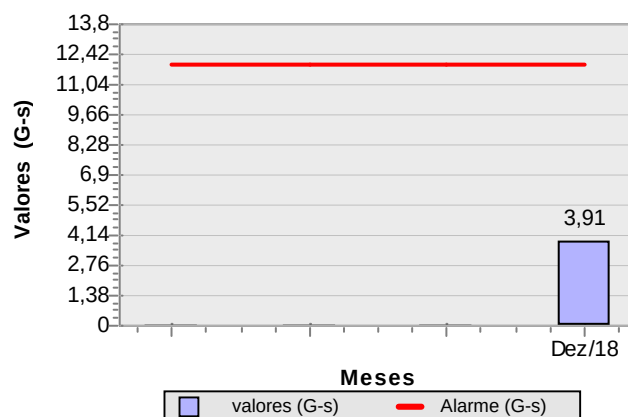
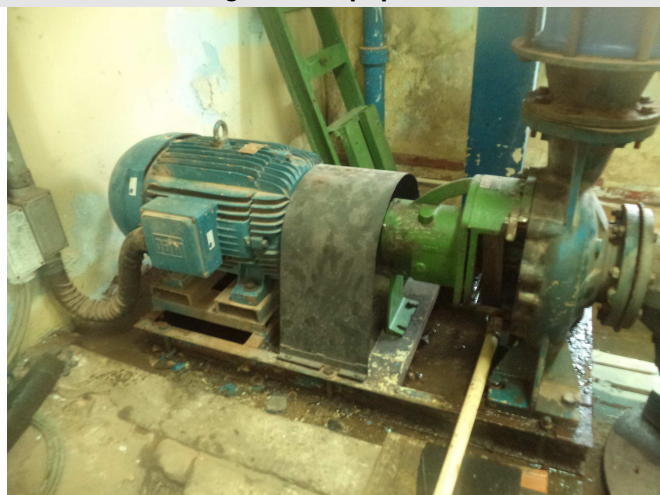
Equipamento: MELE-014 - MOTOR BOMBA DO ELEVADO

| Defeitos Apresentados | | | Desalinhamento |

| Recomendações | | | Checar acoplamento quanto a folgas e falhas substituir os elementos danificados e alinhar o conjunto. |

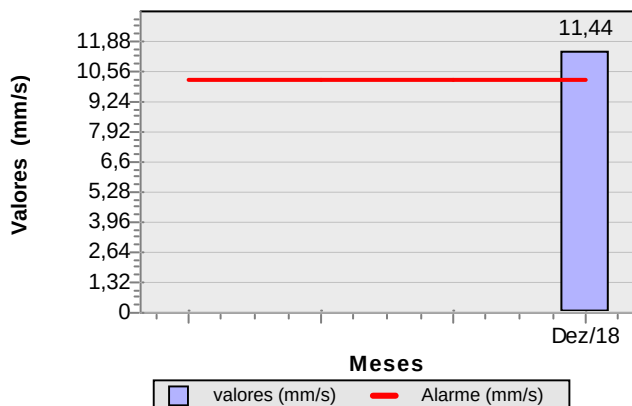
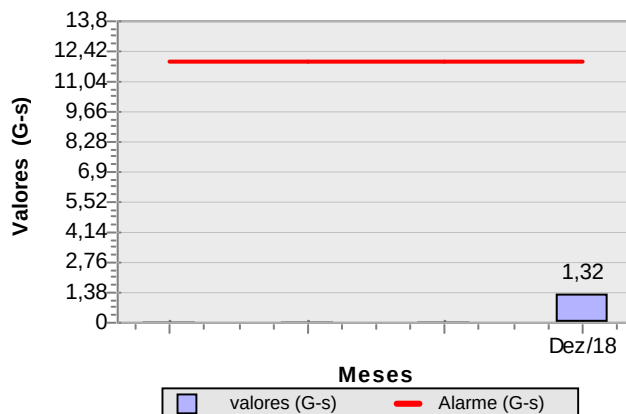
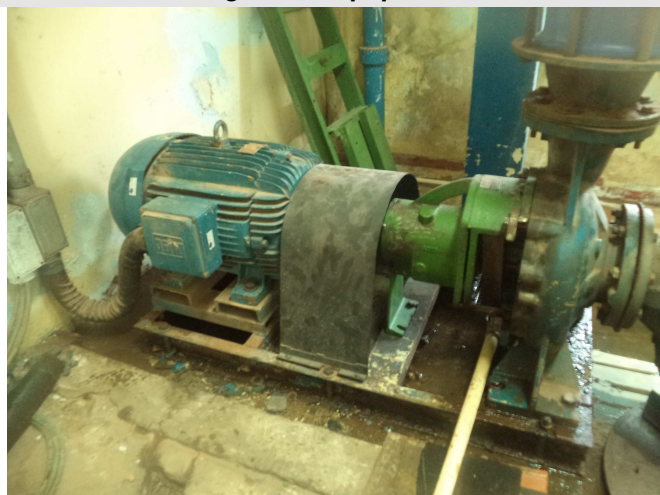
Equipamento: MELE-016 - MOTOR BOOSTER 02

Desalinhamento

Checar acoplamento quanto a folgas e falhas substituir os elementos danificados e alinhar o conjunto.

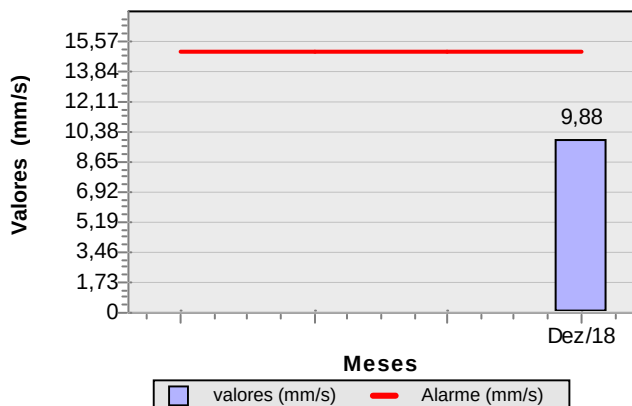
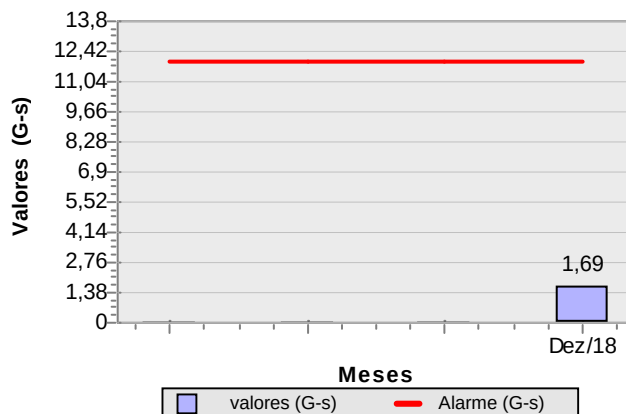
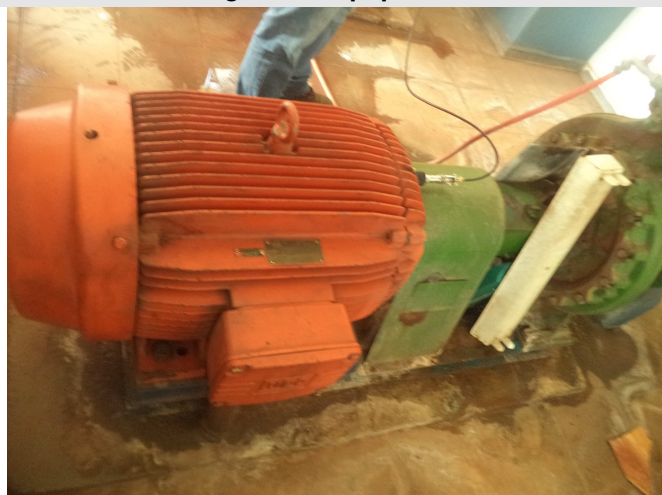
Equipamento: BCEN-017 - BOMBA 2

| Defeitos Apresentados | | | | Desalinhamento |

| Recomendações | | | | Realizar o alinhamento entre eixos do conjunto. |

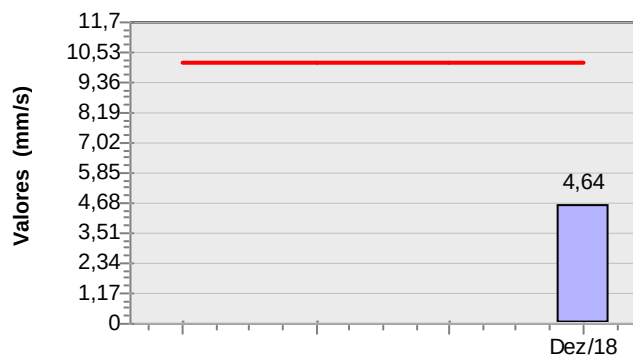
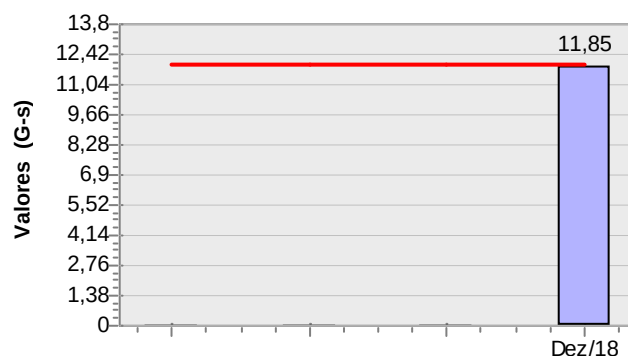
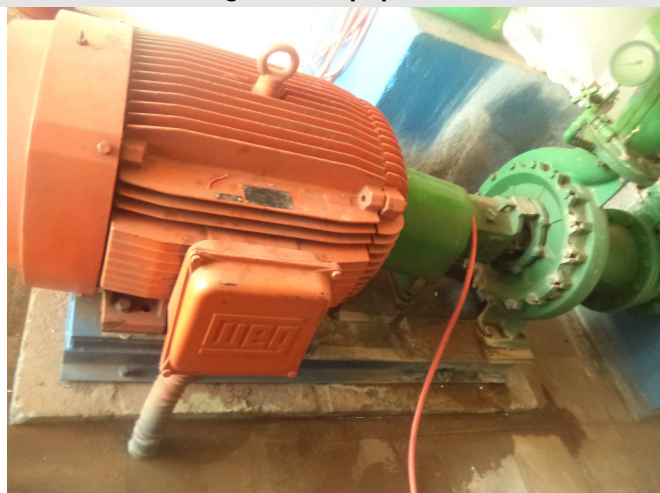
Equipamento: BCEN-018 - BOMBA 1

| Defeitos Apresentados | | | | Folgas |

| Recomendações | | | | Checkar folgas internas dos mancais da bomba e substituir os elementos danificados. |

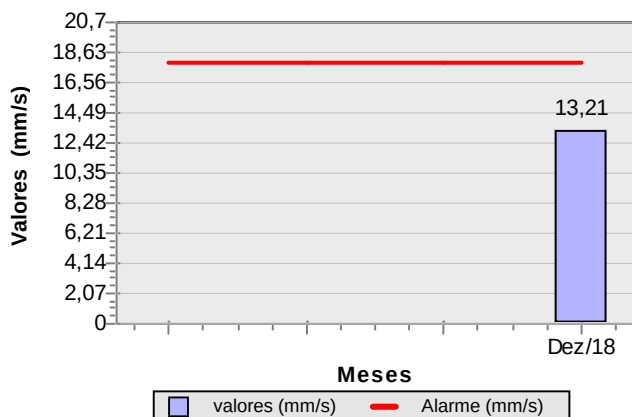
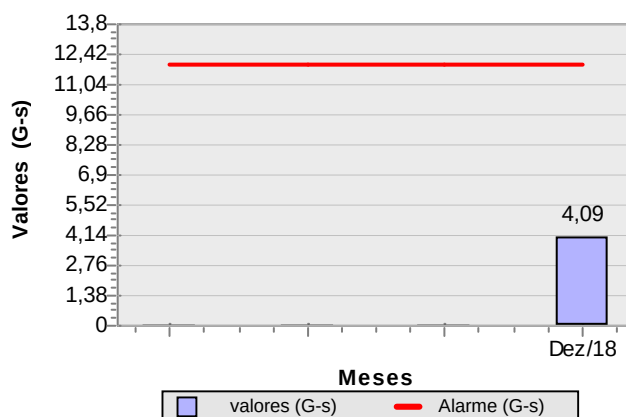
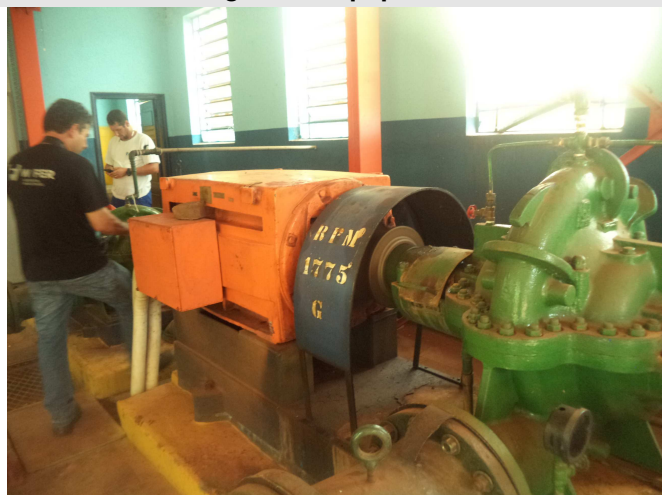
Equipamento: BCEN-007 - BOMBA 02

| Defeitos Apresentados | | | Folgas |

| Recomendações | | | Checar folgas internas dos mancais da bomba e substituir os elementos danificados. |
