## ANÁLISE DE VIBRAÇÃO

### SAAE - Cordeiropolis

28 de Janeiro de 2019

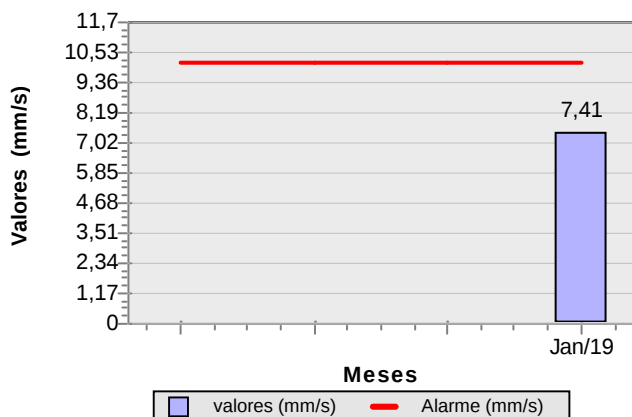
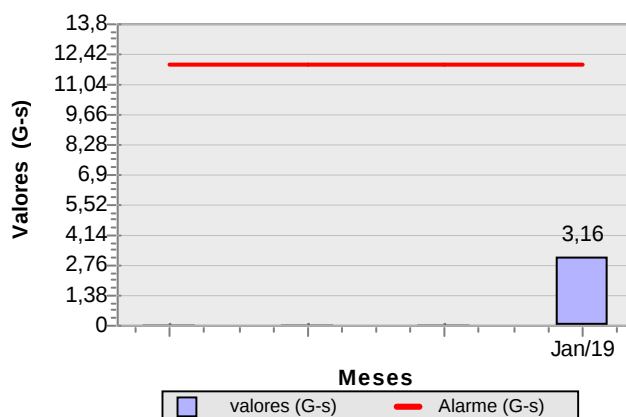
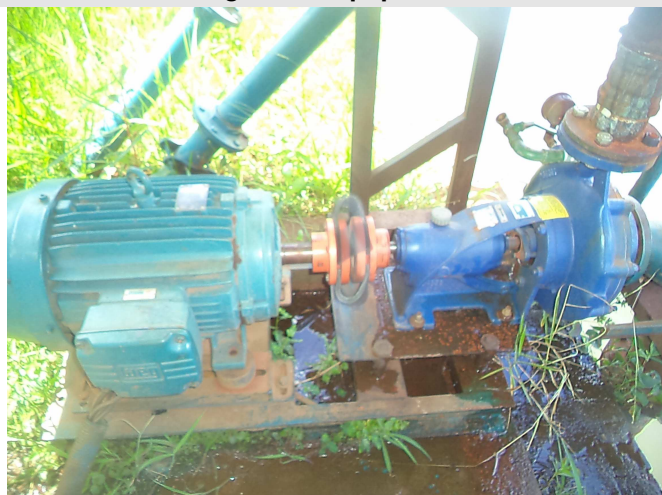
Equipamento: BCEN-001 - BOMBA 01 CAPTAÇÃO REPRESA CASCALHO

| Pontos Col. | | | | Jan/19 |
|---|--|--|--|---|
| P1H (mm/s) | | | | 7,41 |

| Defeitos Apresentados | | | | Desalinhamento/Folgas |

| Recomendações | | | | Checar acoplamento quanto a folgas e falhas substituir os elementos danificados e fixar motor a base. |

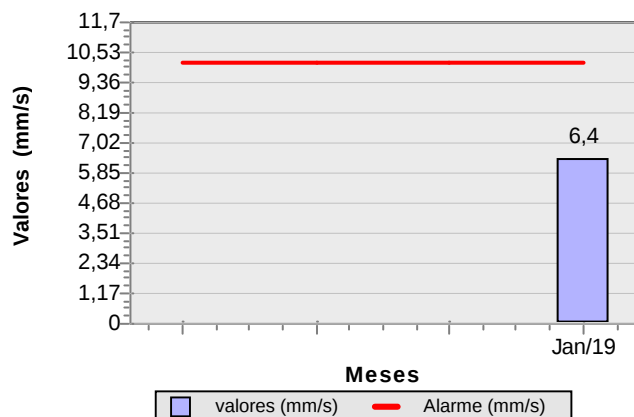
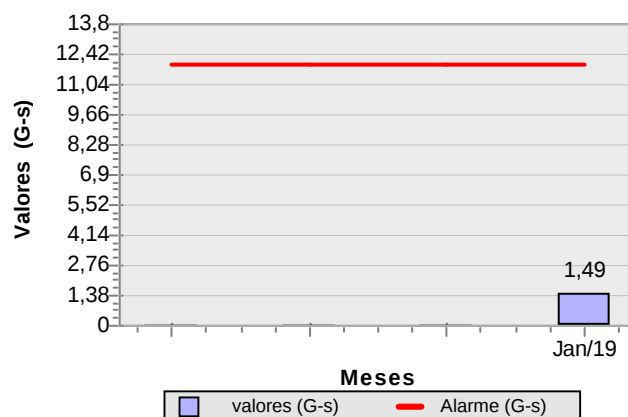
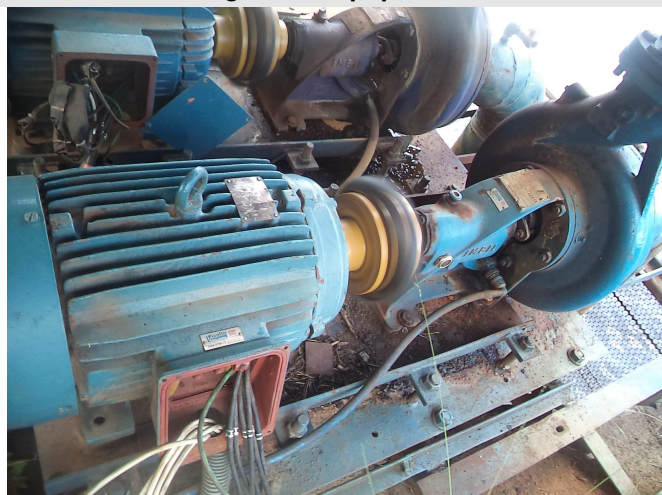
Equipamento: BCEN-006 - BOMBA 05 CAPTAÇÃO REPRESA CASCALHO

| Pontos Col. | | | | Jan/19 |
|---|--|--|--|---|
| P1H (mm/s) | | | | 6,4 |

| Defeitos Apresentados | | | | Desalinhamento |

| Recomendações | | | | Instalar parafusos de fixação e alinhar o conjunto. |

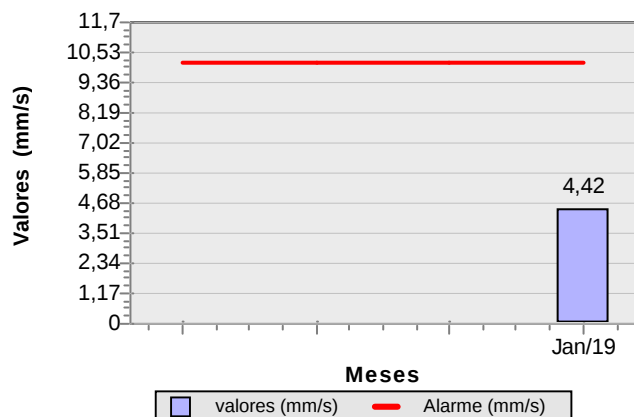
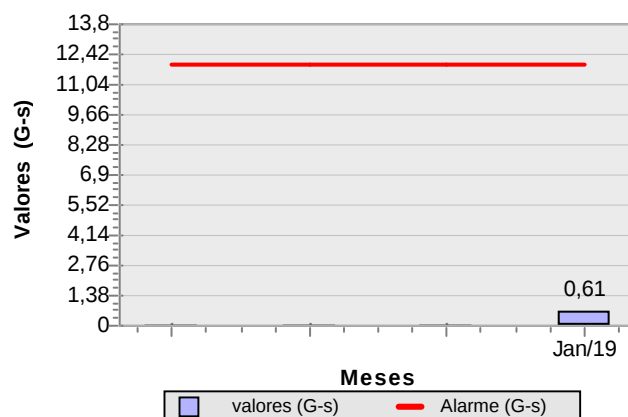
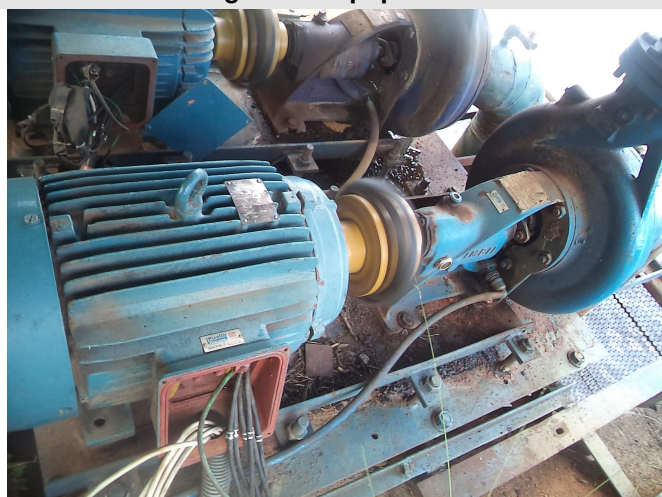
Equipamento: MELE-006 - MOTOR BOMBA 05 CAPTAÇÃO REPRESA CASCALHO

| Defeitos Apresentados | | | Desalinhamento |

| Recomendações | | | Instalar parafusos de fixação e alinhar o conjunto. |

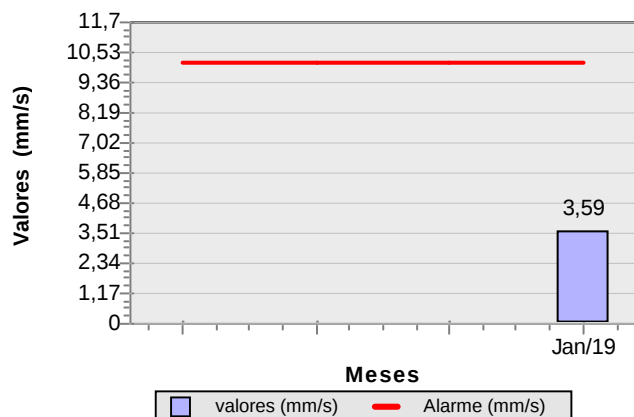
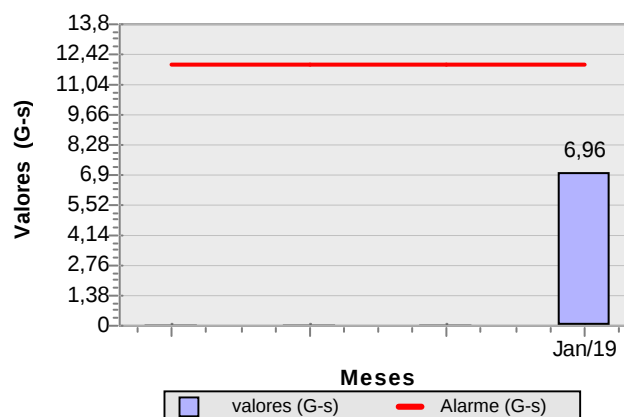
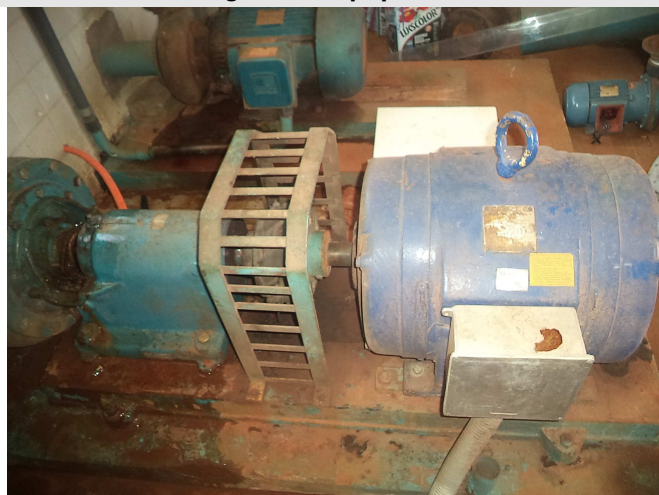
Equipamento: BCEN-003 - BOMBA 02 ELEVATORIA CENTRO DISTRIBUIÇÃO

| Pontos Col. | | | | Jan/19 |
|---|--|--|--|---|
| P1D (G-s) | | | | 6,96 |

| Defeitos Apresentados | | | | Falha Lubrificação |

| Recomendações | | | | Realizar a lubrificação dos rolamentos da bomba. |

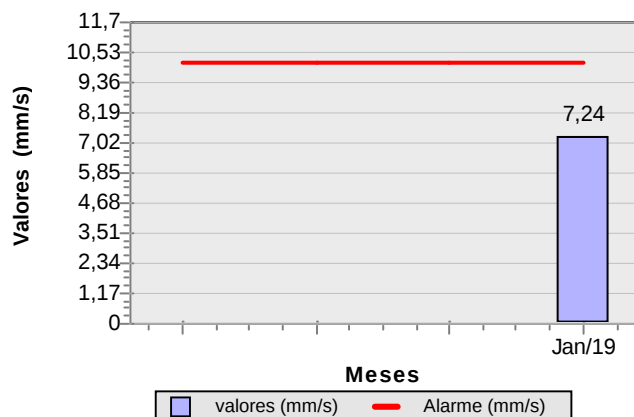
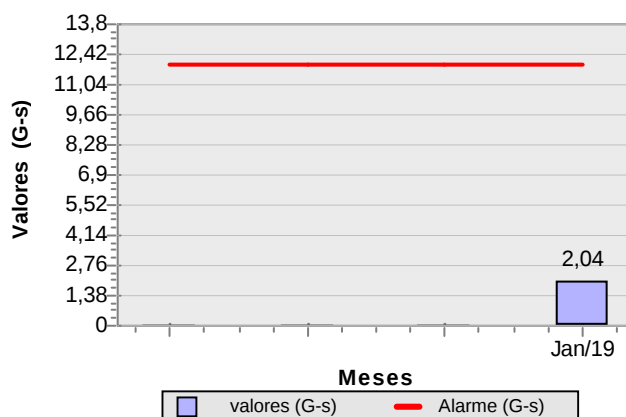
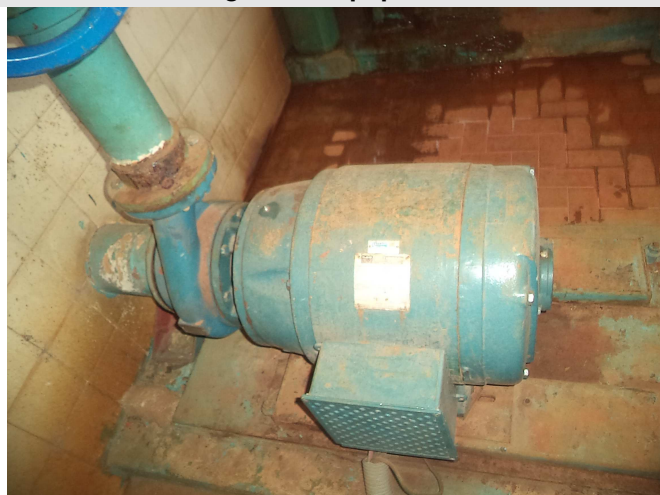
Equipamento: MBHO-003 - MOTOBOMBA 01 ELEVATORIA CENTRO DISTRIBUIÇÃO

| Pontos Col. | | | | Jan/19 |
|---|--|--|--|---|
| M2H (mm/s) | | | | 7,24 |

| Defeitos Apresentados | | | | Falta de Rigidez |

| Recomendações | | | | Instalar parafusos de fixação na motobomba. |

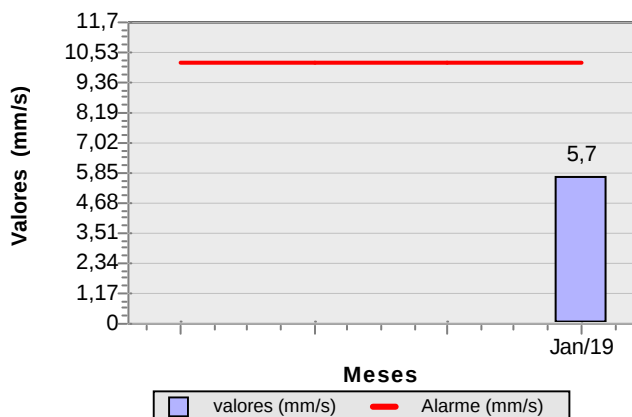
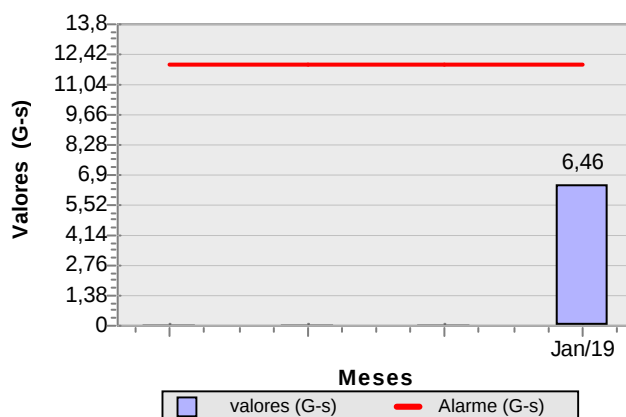
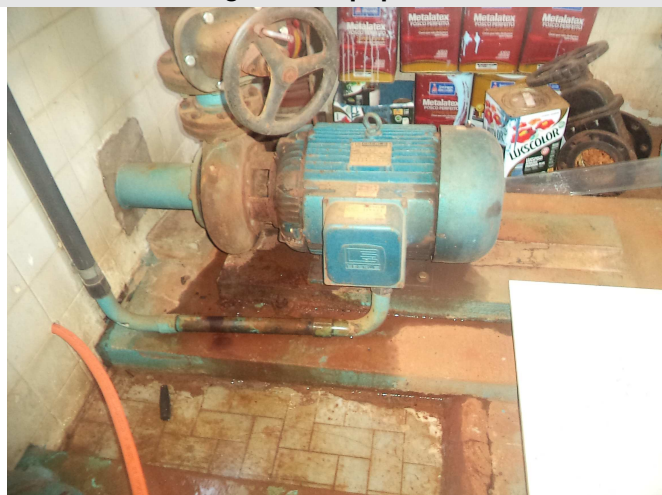
Equipamento: MBHO-004 - MOTOBOMBA 03 ELEVATORIA CENTRO DE DISTRIBUIÇÃO

Falta de Rigidez

Reapertar parafusos de fixação da motobomba.

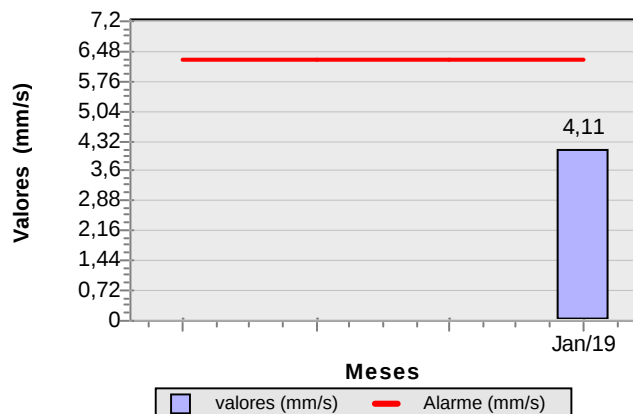
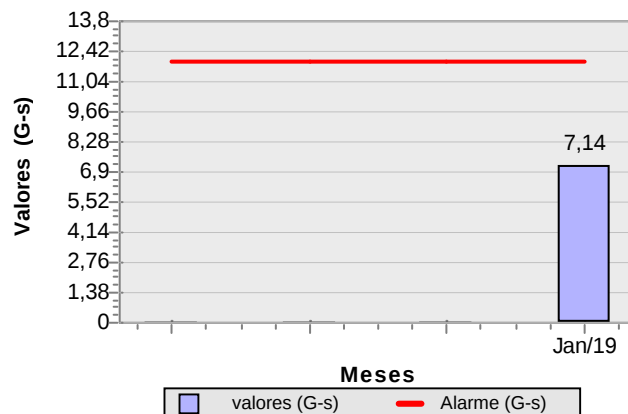
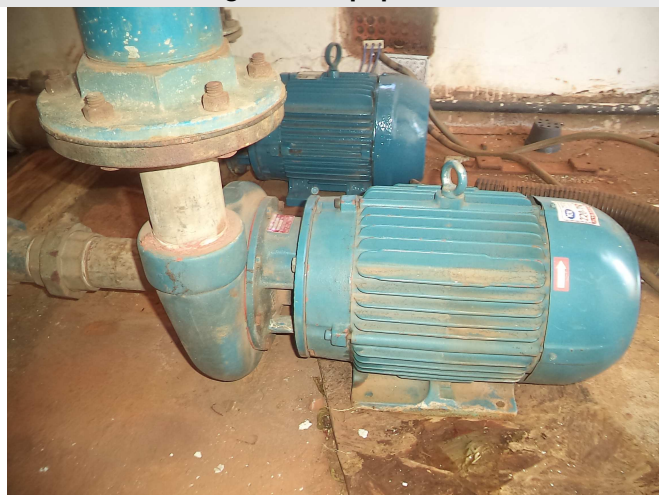
Equipamento: MBHO-007 - MOTOBOMBA 01 EEAT VILA BOTEON

| Pontos Col. | | | | Jan/19 |
|---|--|--|--|---|
| M2D (G-s) | | | | 7,14 |

| Defeitos Apresentados | | | | Falta de Rigidez |

| Recomendações | | | | Instalar base e fixar motobomba na mesma. |

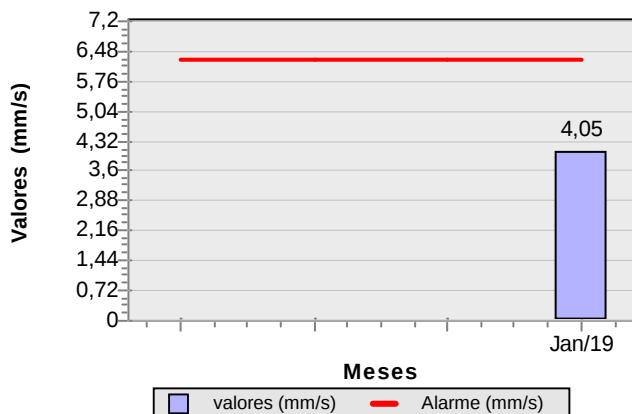
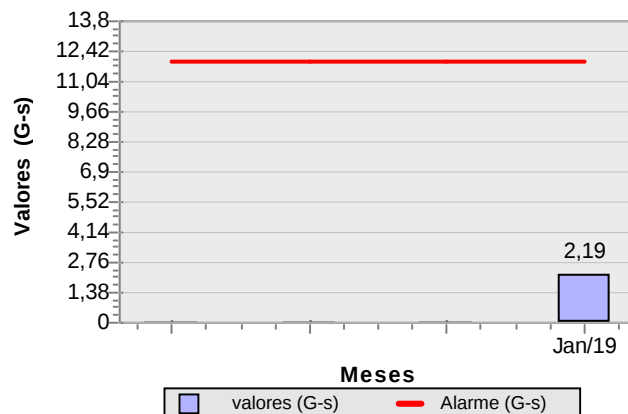
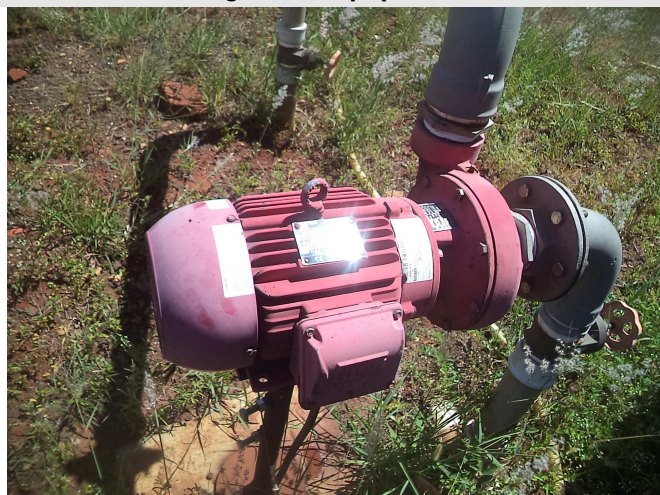
Equipamento: MBHO-012 - MOTOBOMBA 03 EEAT VILA BOTEON

| Defeitos Apresentados | | | | Falta de Rigidez |

| Recomendações | | | | Reapertar parafusos de fixação da motobomba. |
