## ANÁLISE DE VIBRAÇÃO

### DAE - DAE COSMÓPOLIS

Apresentar ao DAEa Análise de Vibrações realizada nos equipamentos de sua unidade em Cosmopolis.

1 de Março de 2019

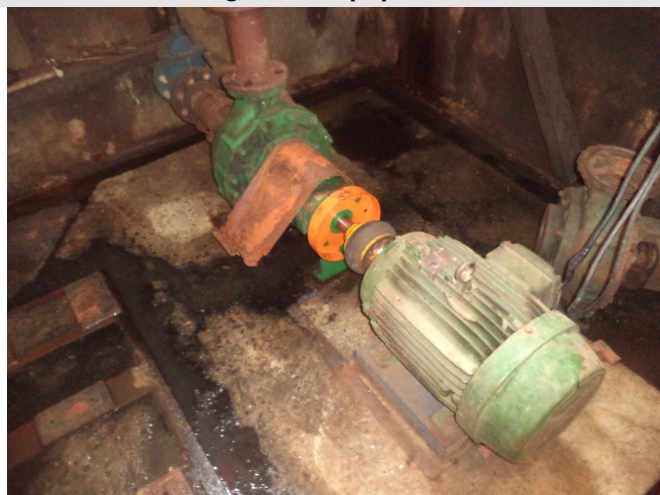
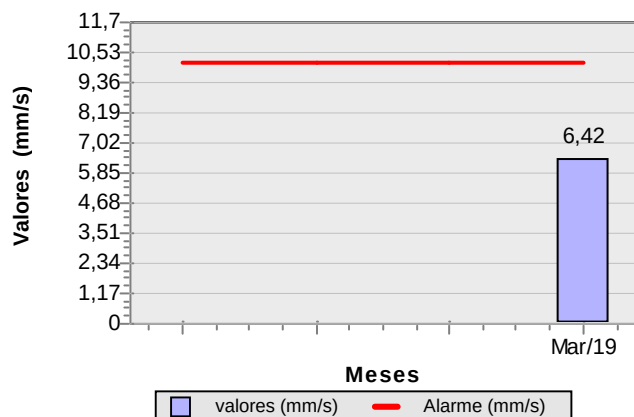
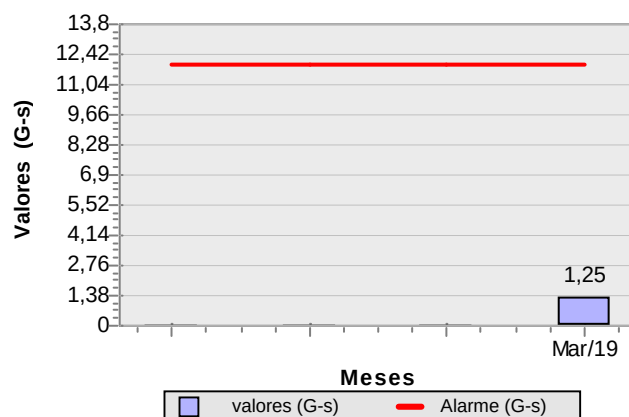
Equipamento: BCEN-10 - BOMBA 1 ELEVATORIA DE ESGOTO LARANJEIRAS

| Pontos Col. | | | | Mar/19 |
|---|--|--|--|---|
| P1H (mm/s) | | | | 6,42 |

| Defeitos Apresentados | | | | Desalinhamento |

| Recomendações | | | | Realizar o alinhamento entre eixos do conjunto. |

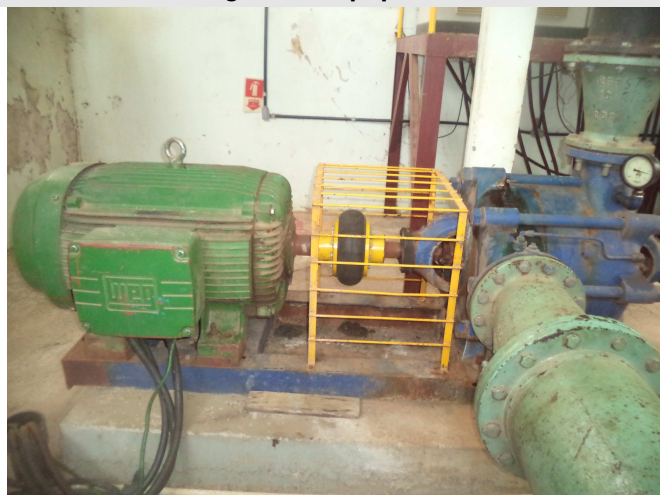
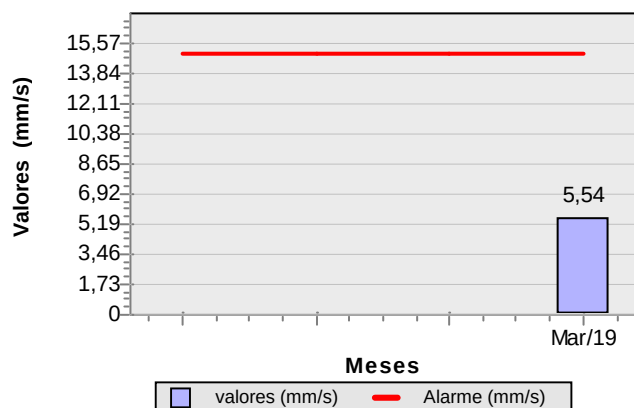
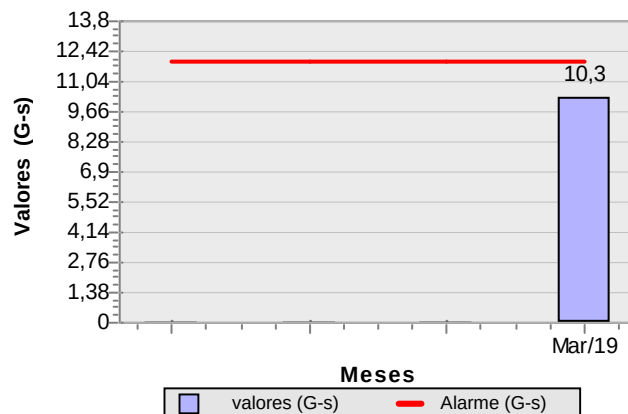
Equipamento: BCEN-03 - BOMBA 2 SANTO RIZZO

| Pontos Col. | | | Mar/19 |
|---|--|--|---|
| P1D (G-s) | | | 10,3 |

| Defeitos Apresentados | | | Folgas |

| Recomendações | | | Checar folgas internas radiais dos mancais da bomba e substituir os elementos danificados e realizar a lubrificação. |
