## ANÁLISE DE VIBRAÇÃO

CIS - Itú

Apresentar ao CIS a Análise de Vibrações realizada nos equipamentos de sua planta em Itú SP.

13 de Março de 2019

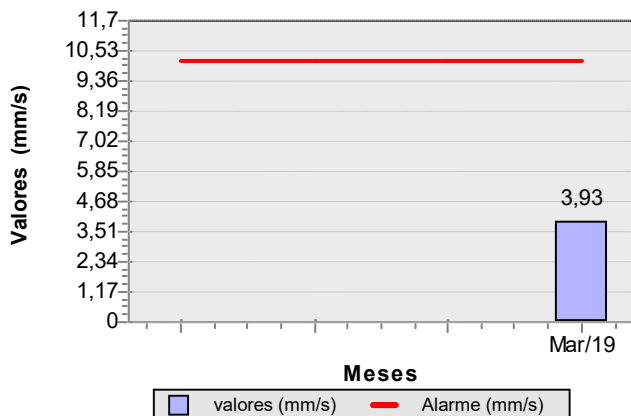
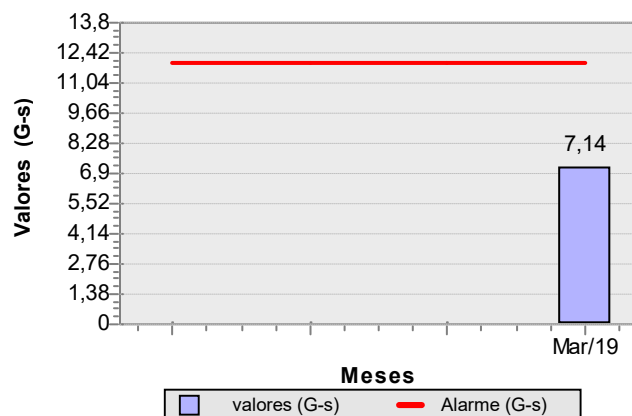
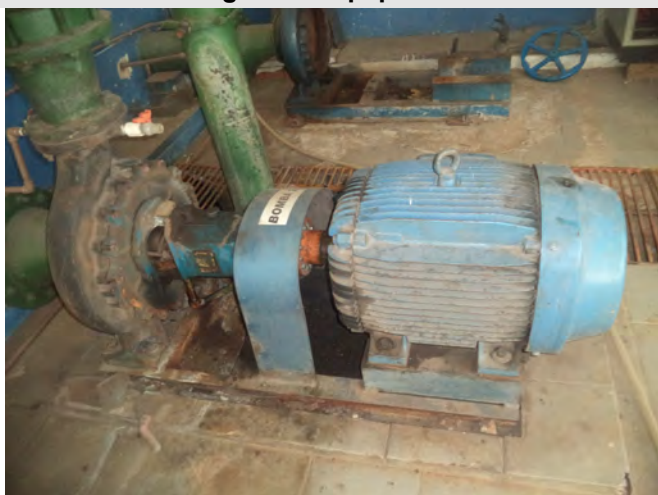
Equipamento: MELE-003 - MOTOR BOMBA 02 ELEVATÓRIA ETA 1 RANCHO

| Defeitos Apresentados | | | | Falha Lubrificação |

| Recomendações | | | | Realizar a lubrificação dos rolamentos do motor. |

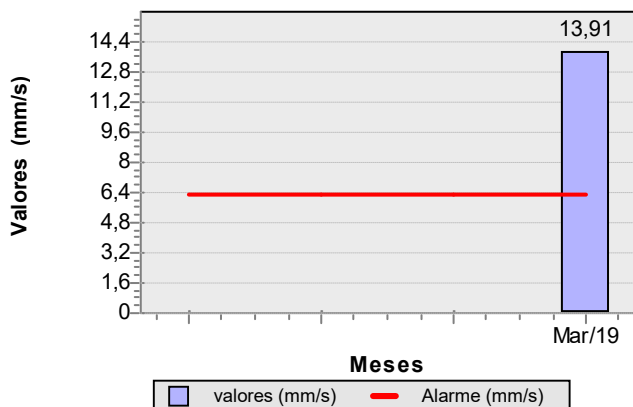
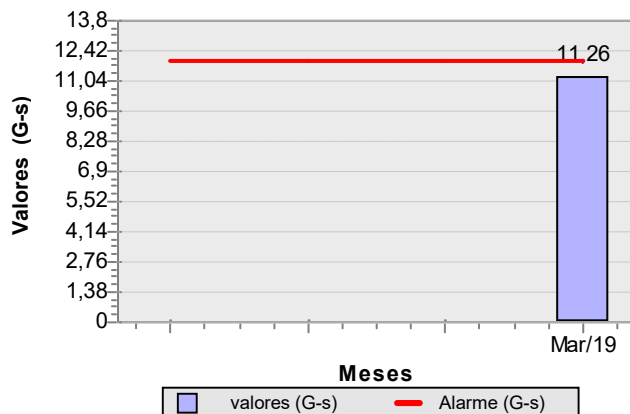
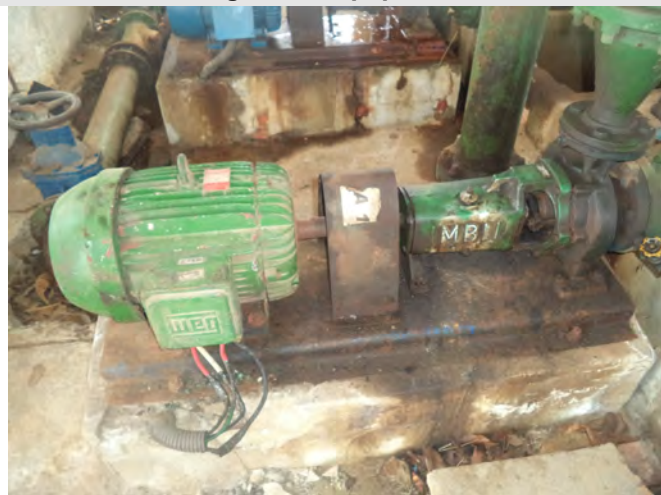
Equipamento: BCEN-005 - BOMBA 02 ELEVADO ETA1

| Defeitos Apresentados | | | | Falha de Rolamento |

| Recomendações | | | | Programar a parada da bomba para a substituição dos rolamentos e demais componentes danificados. |

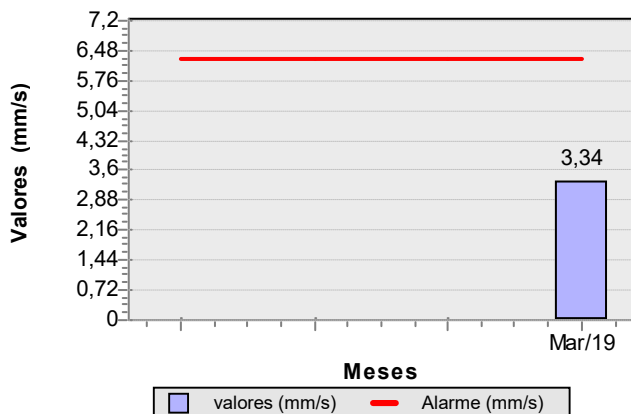
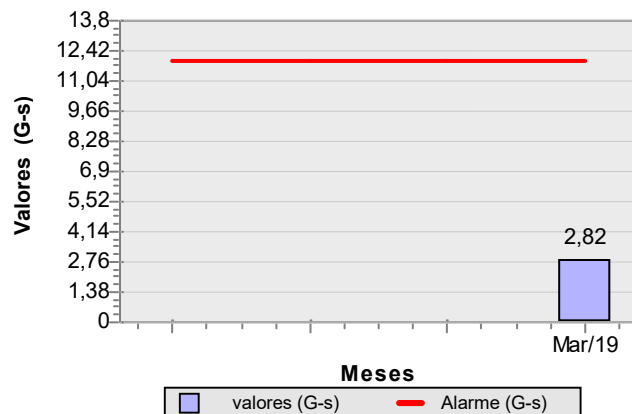
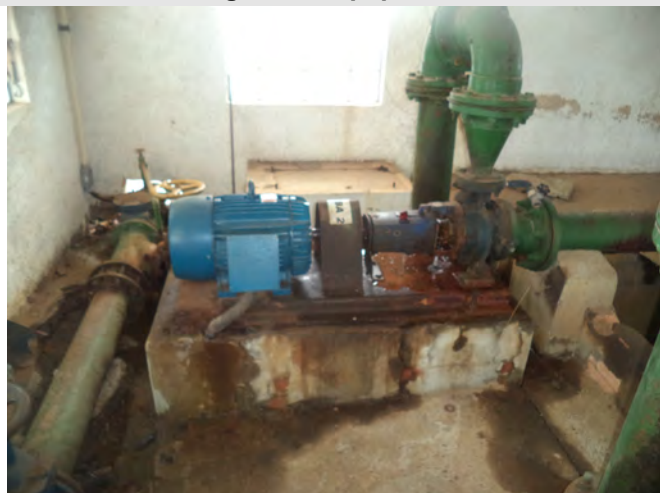
Equipamento: MELE-005 - MOTOR BOMBA 02 ELEVADO ETA1

| Defeitos Apresentados | | | | Desalinhamento |

| Recomendações | | | | Realizar o alinhamento entre eixos do conjunto. |

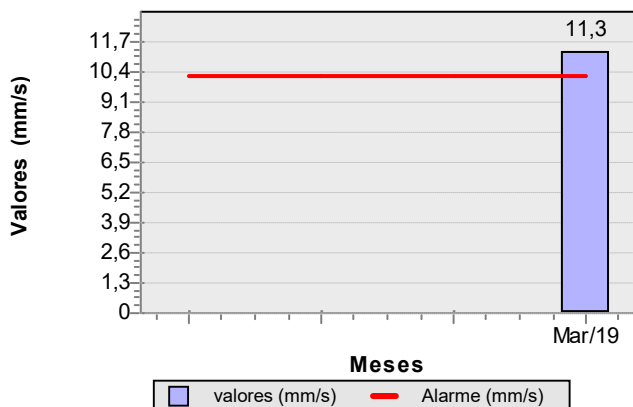
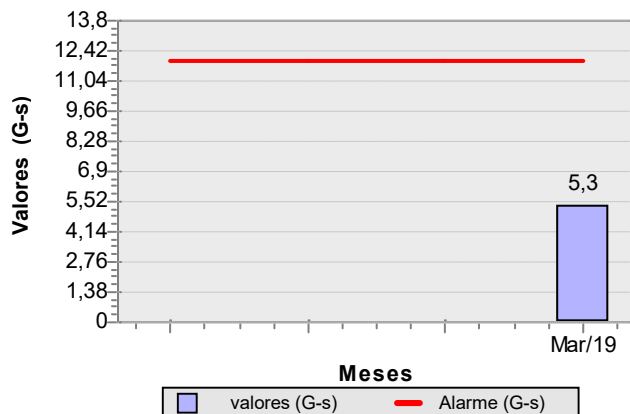
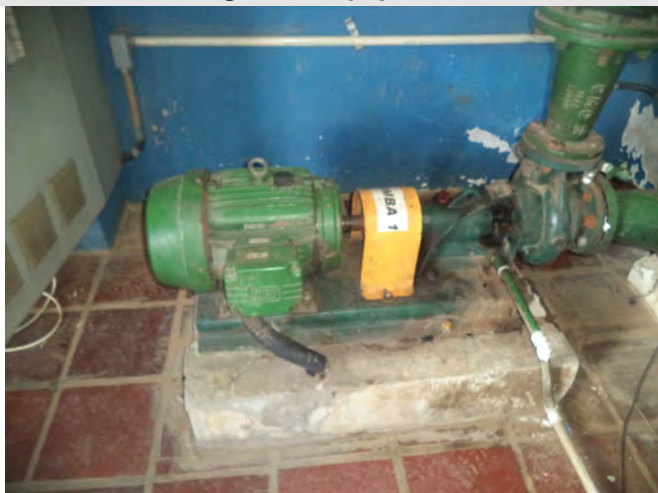
Equipamento: BCEN-007 - BOMBA 01 ÁGUA TRATADA SÃO LUÍZ

| Defeitos Apresentados | | | | Desalinhamento |

| Recomendações | | | | Checar acoplamento quanto a folgas e falhas, substituir os elementos danificados e alinhar o conjunto. |

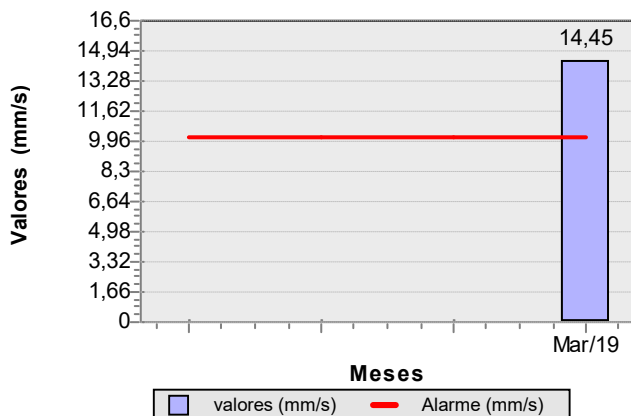
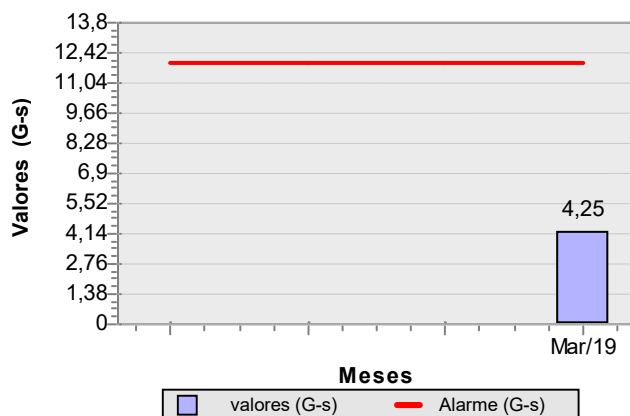
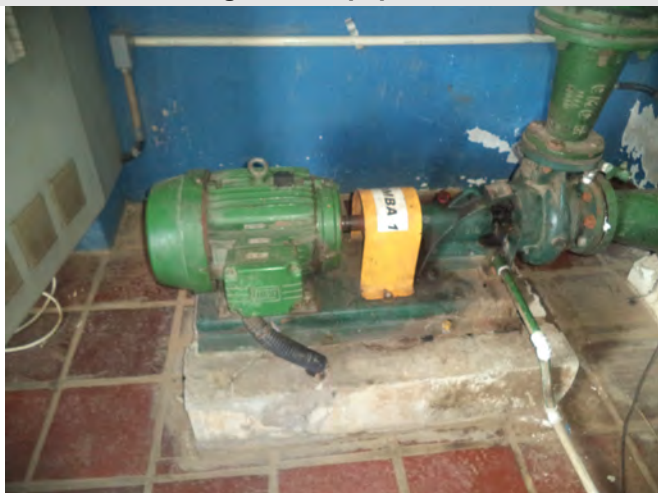
Equipamento: MELE-007 - MOTOR BOMBA 01 ÁGUA TRATADA SÃO LUIZ

| Defeitos Apresentados | | | | Desalinhamento |

| Recomendações | | | | Realizar o alinhamento entre eixos do conjunto. |

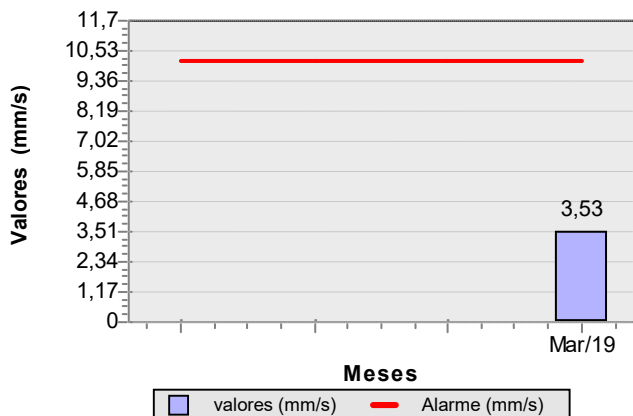
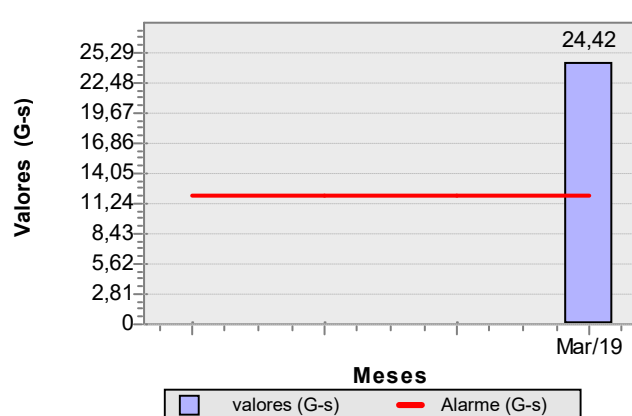
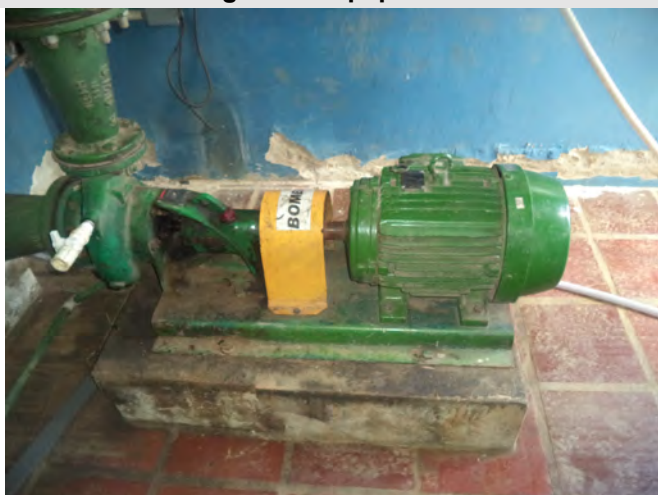
Equipamento: BCEN-008 - BOMBA 02 ÁGUA TRATADA SÃO LUÍZ

| Defeitos Apresentados | | | | Folgas |

| Recomendações | | | | Programar a parada da bomba para checar folgas internas e substituir os elementos danificados. |

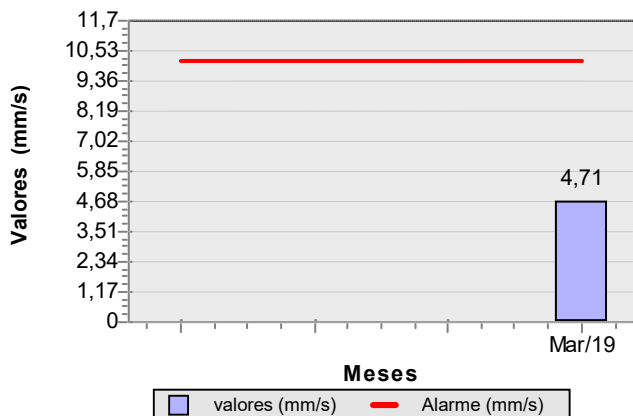
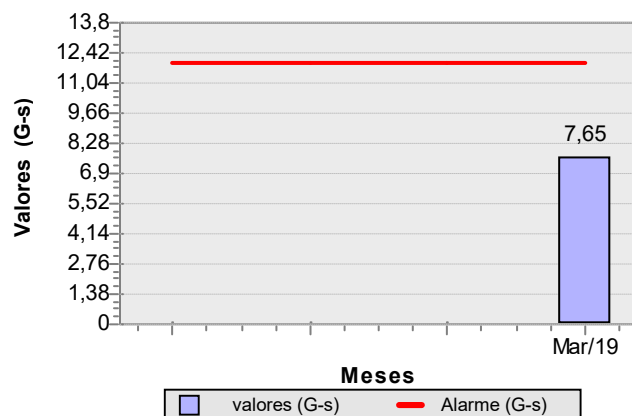
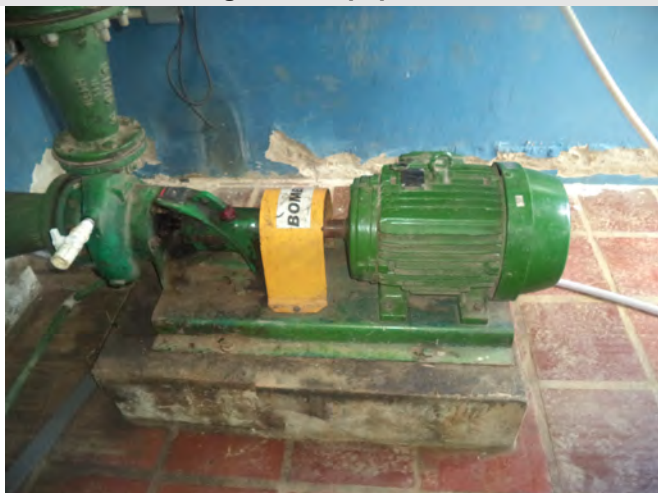
Equipamento: MELE-008 - MOTOR BOMBA 02 ÁGUA TRATADA SÃO LUIZ

| Defeitos Apresentados | | | | Desalinhamento |

| Recomendações | | | | Realizar o alinhamento entre eixos do conjunto. |

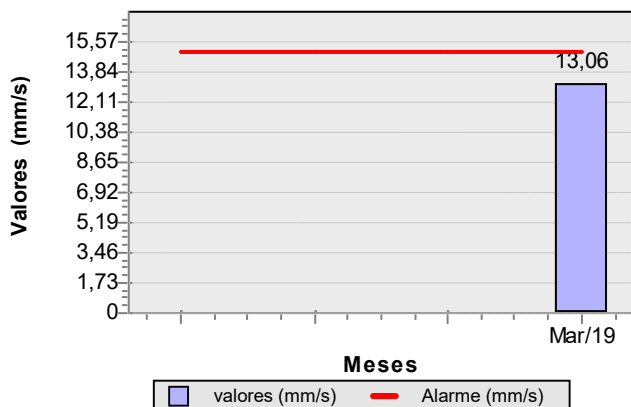
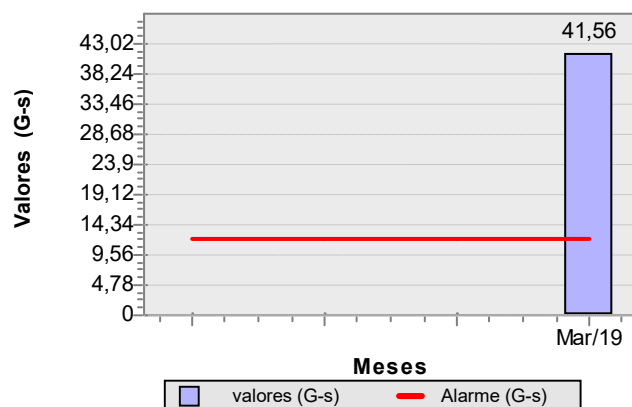
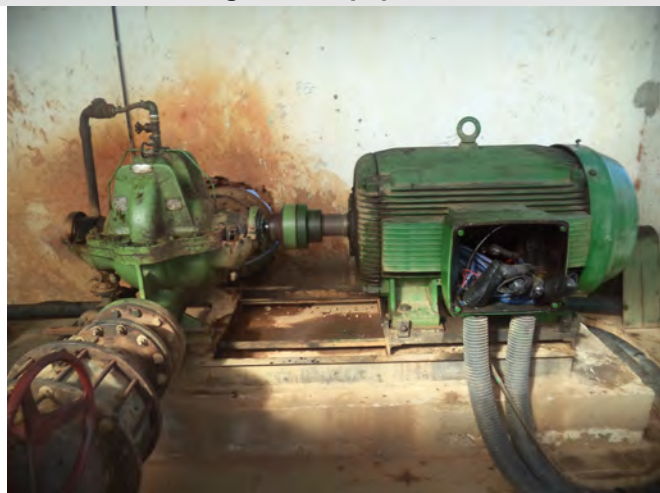
Equipamento: BCEN-009 - BOMBA 01 RECALQUE ÁGUA BRUTA FUBALEIRO

| Defeitos Apresentados | | | | Cavitação |

| Recomendações | | | | Checar tubulação de sucção e rotor da bomba quanto a possíveis obstruções. |

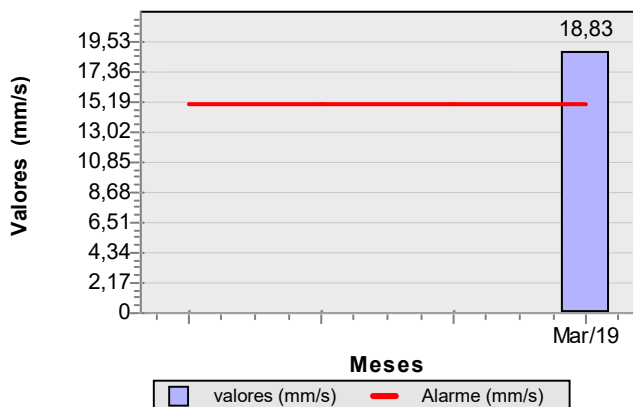
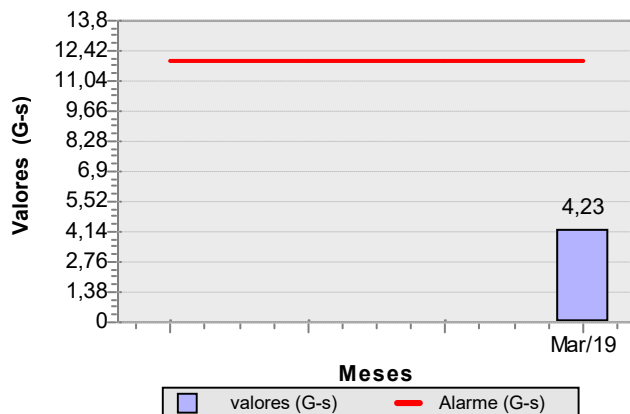
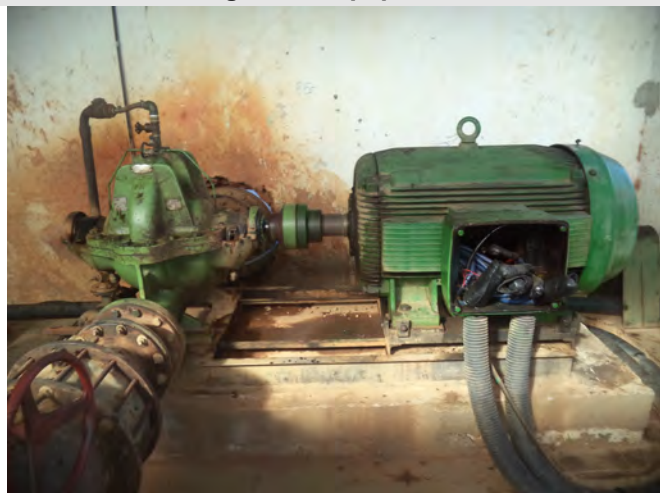
Equipamento: MELE-009 - MOTOR BOMBA 01 RECALQUE ÁGUA BRUTA FUBALEIRO

| Defeitos Apresentados | | | | Desalinhamento |

| Recomendações | | | | Realizar o alinhamento entre eixos do conjunto. |

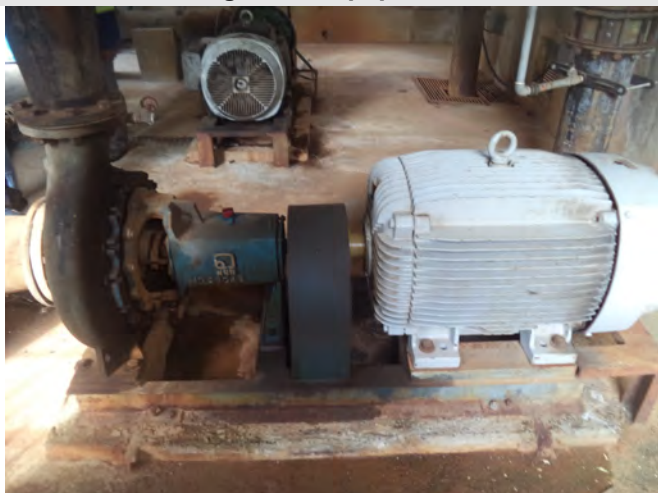
Equipamento: BCEN-010 - BOMBA O1 DE RECALQUE ÁGUA BRUTA BRAIAIÁ

| Defeitos Apresentados | | | | Cavitação |

| Recomendações | | | | Checar tubulação de sucção e rotor da bomba quanto a possíveis obstruções. |

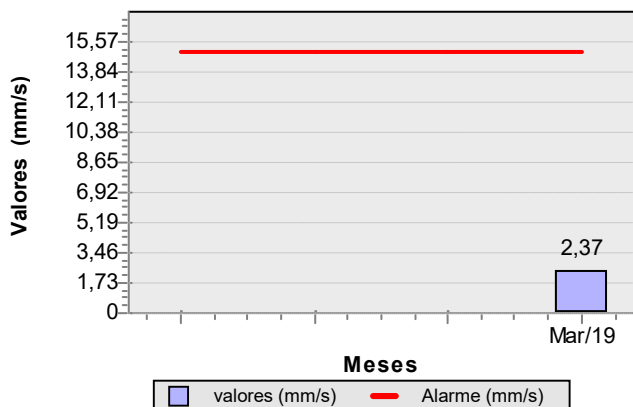
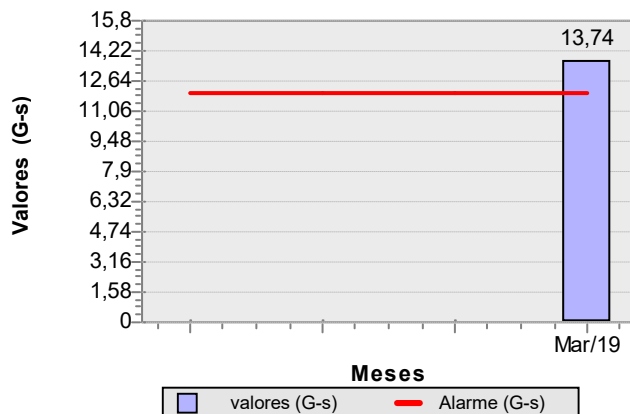
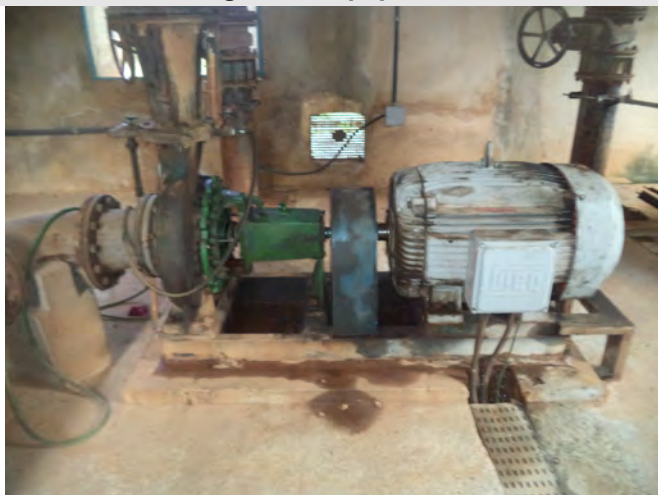
Equipamento: BCEN-011 - BOMBA 02 DE RECALQUE ÁGUA BRUTA BRAIAIÁ

| Defeitos Apresentados | | | | Folgas |

| Recomendações | | | | Programar a parada da bomba para checar folgas internas e substituir os elementos danificados. |

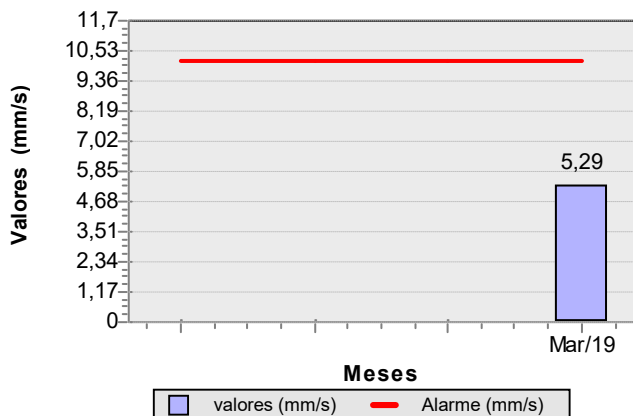
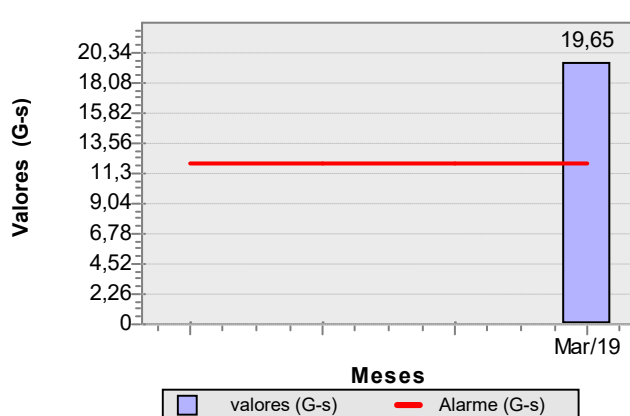
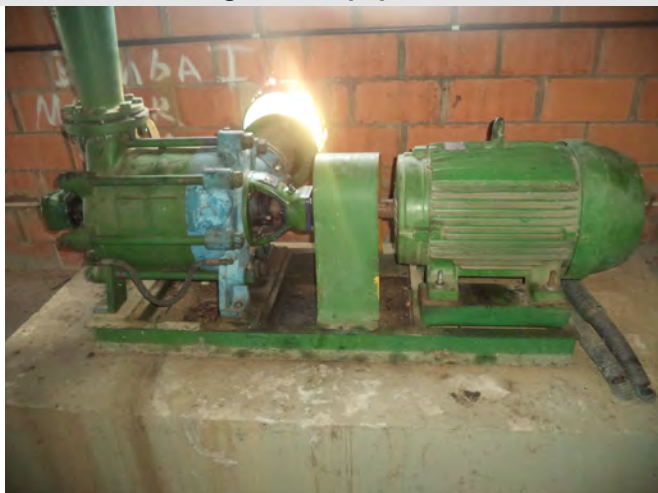
Equipamento: BCEN-012 - BOMBA 01 EEAB FAZENDA PONTE

| Defeitos Apresentados | | | | Falha Lubrificação |

| Recomendações | | | | Realizar a lubrificação dos rolamentos da bomba. |
