ANÁLISE DE VIBRAÇÃO

DAERP - RELATORIO TECNICO 0319

Apresentar ao DAERP a Análise de Vibrações realizada nos equipamentos de sua planta em Ribeirão Preto SP.

7 à 8 de Março de 2019

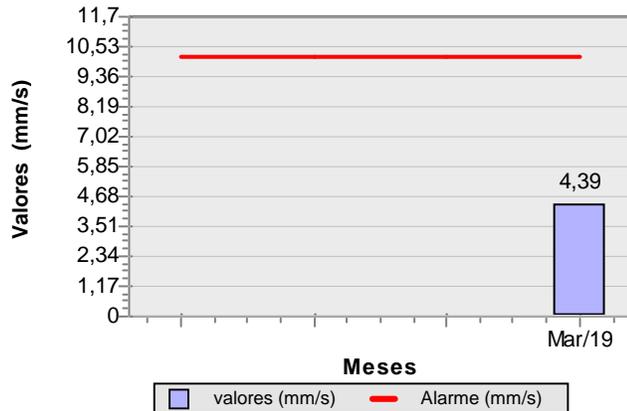
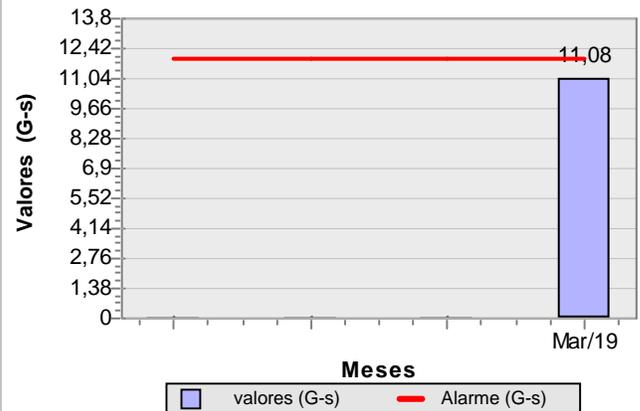
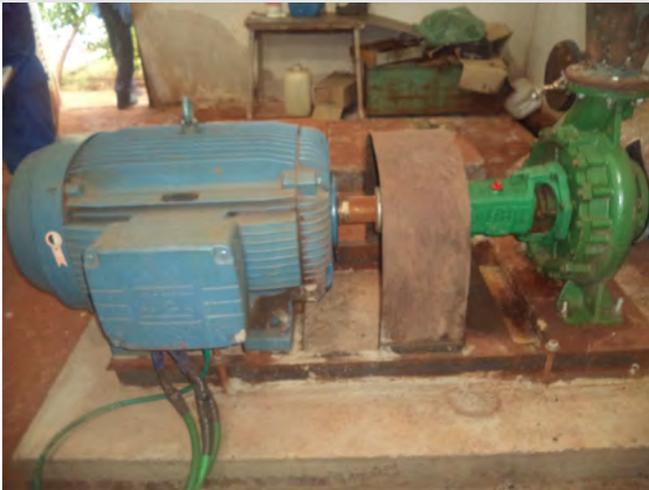
TAG: BCEN-01-1

Pontos Col.			Mar/19
P1D (G-s)			7,19
P1H (mm/s)			3,69
P1V (mm/s)			4,39
P2A (mm/s)			2,43
P2D (G-s)			11,08
P2H (mm/s)			2,06
P2V (mm/s)			3,76

Severidade/Data			07/03/2019
Defeitos Apresentados			Cavitação
Recomendações			Checar tubulação de sucção e rotor da bomba quanto a possíveis obstruções.
Ações Tomadas			
Nº OS

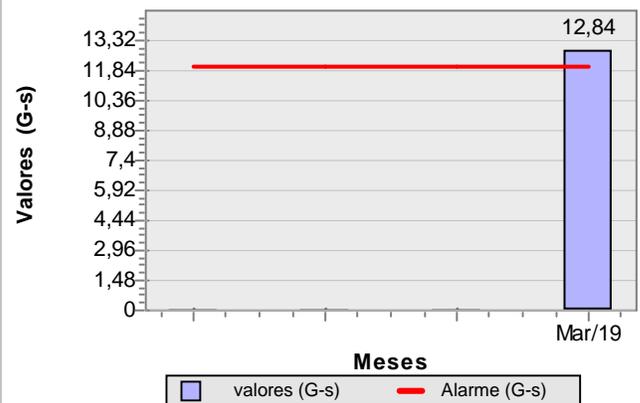
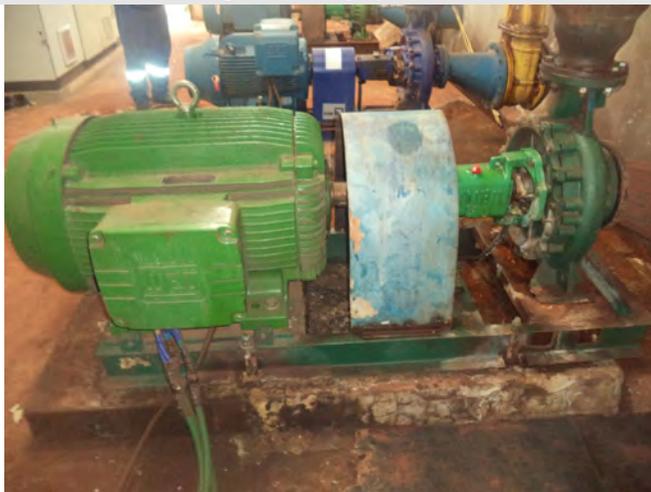
TAG: BCEN-02-1

Pontos Col.		Mar/19
P1D (G-s)		9,14
P1H (mm/s)		9,77
P1V (mm/s)		5,41
P2A (mm/s)		3,79
P2D (G-s)		12,84
P2H (mm/s)		6,22
P2V (mm/s)		5,5

Severidade/Data	07/03/2019		
Defeitos Apresentados			Falha de Rolamento
Recomendações			Programar a parada da bomba para a substituição dos rolamentos.
Ações Tomadas			
Nº OS

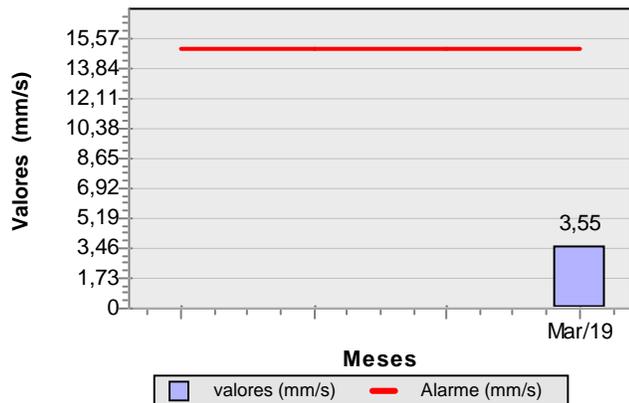
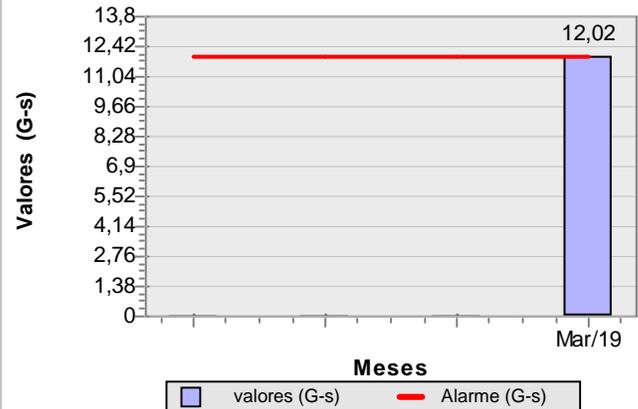
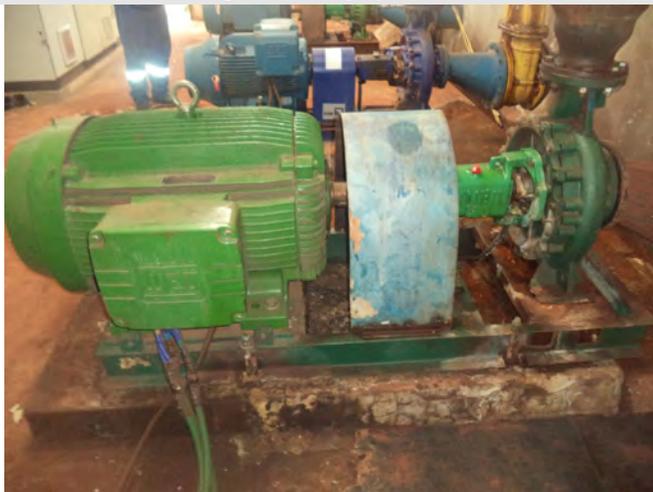
Equipamento: MELE-02 - MOTOR BOMBA TITULAR INI 125-400 CORONEL CAMISÃO II TAG: MELE-02-1

Pontos Col.			Mar/19
M1D (G-s)			12,02
M1H (mm/s)			1,51
M1V (mm/s)			2,22
M2A (mm/s)			3,08
M2D (G-s)			3,65
M2H (mm/s)			3,55
M2V (mm/s)			1,39

Severidade/Data			07/03/2019
Defeitos Apresentados			Falha Lubrificação
Recomendações			Realizar a lubrificação dos rolamentos do motor.
Ações Tomadas			
Nº OS

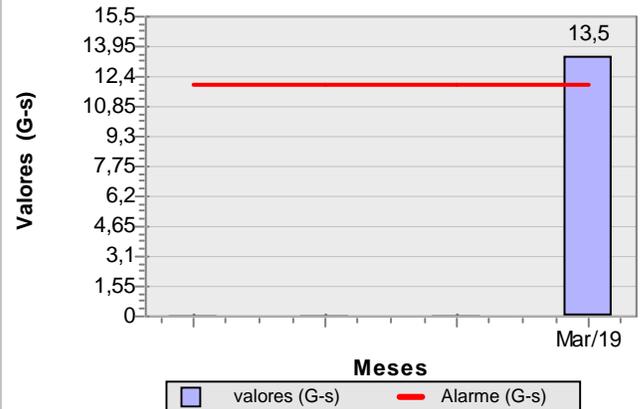
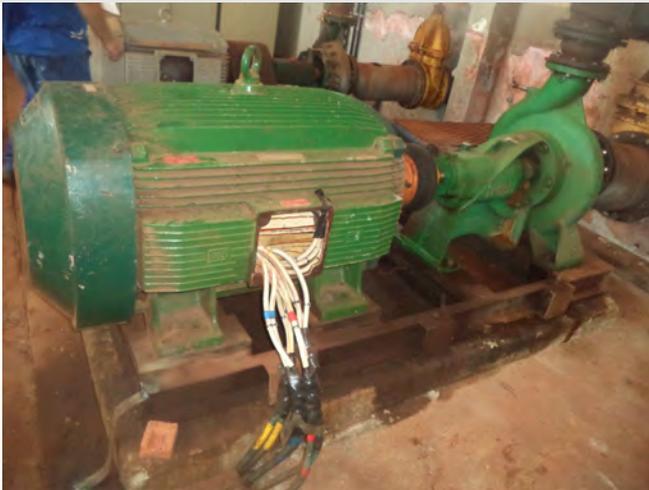
TAG: BCEN-20-11

Pontos Col.		Mar/19
P1D (G-s)		13,5
P1H (mm/s)		4,43
P1V (mm/s)		6,74
P2A (mm/s)		2,78
P2D (G-s)		10,27
P2H (mm/s)		1,95
P2V (mm/s)		4,67

Severidade/Data				07/03/2019
Defeitos Apresentados				Cavitação
Recomendações				Checar tubulação de sucção e rotor da bomba quanto a possíveis obstruções.
Ações Tomadas				
Nº OS

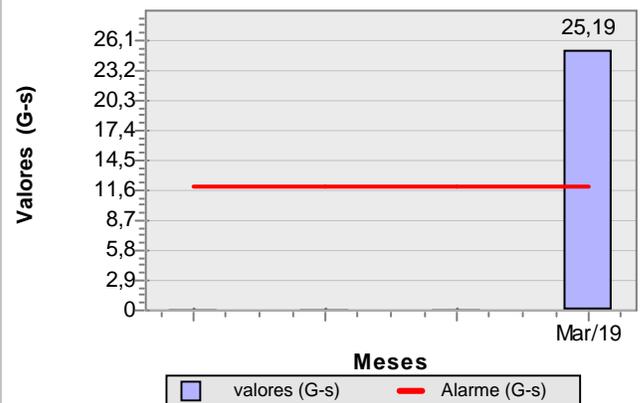
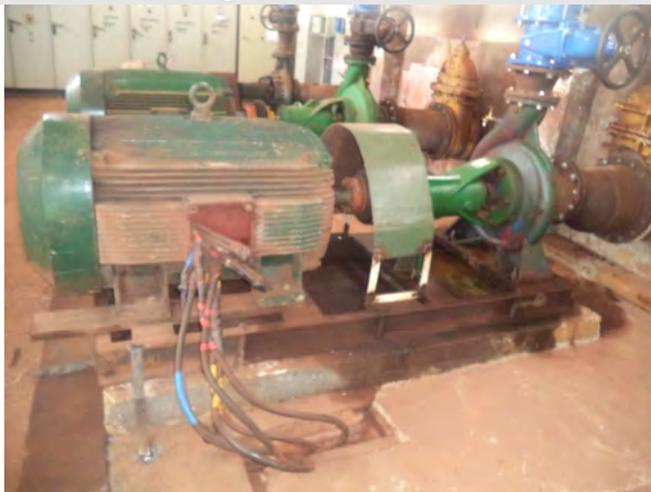
TAG: BCEN-21-11

Pontos Col.		Mar/19
P1D (G-s)		25,19
P1H (mm/s)		4,23
P1V (mm/s)		5,8
P2A (mm/s)		1,73
P2D (G-s)		18,09
P2H (mm/s)		1,62
P2V (mm/s)		5,76

Severidade/Data			07/03/2019
Defeitos Apresentados			Cavitação
Recomendações			Checar tubulação de sucção e rotor da bomba quanto a possíveis obstruções.
Ações Tomadas			
Nº OS

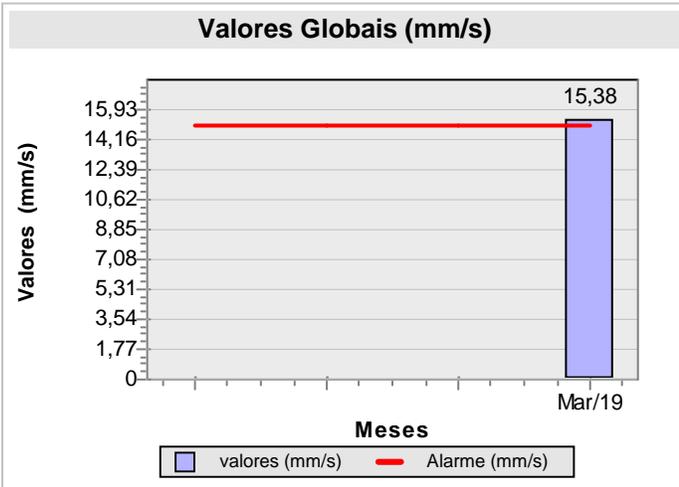
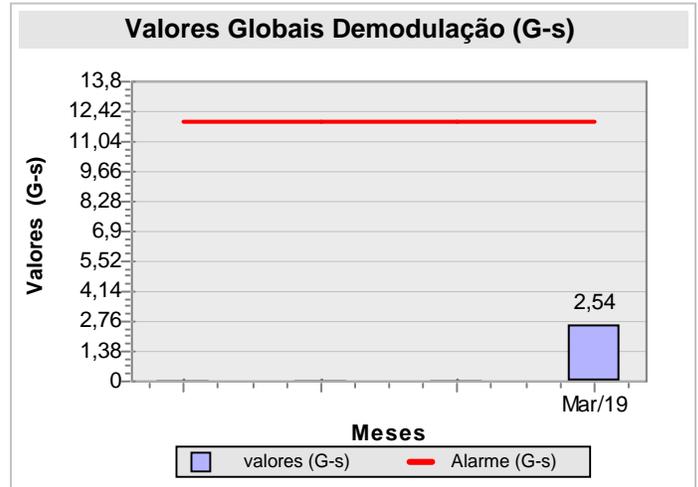
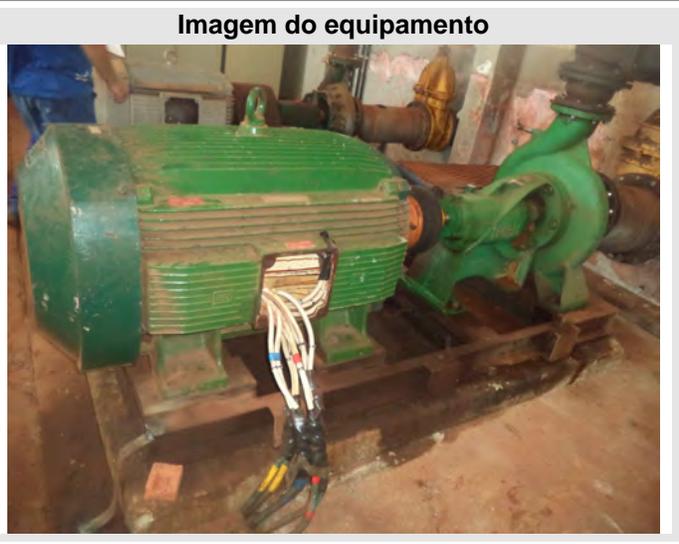
Equipamento: MELE-20 - MOTOR BOMBA RESERVA ITAP 150-500 SANTA TERESA **TAG:** MELE-20-11
Local: 189 E.E. SANTA TERESA **Pot:** 200 **Tab (mm/s):** TAB02 **Tab (G-s):** TDM02 **Tolerância:**

Pontos Col.		Mar/19
M1D (G-s)		2,53
M1H (mm/s)		10,08
M1V (mm/s)		14,08
M2A (mm/s)		13,08
M2D (G-s)		2,54
M2H (mm/s)		15,38
M2V (mm/s)		6,52

Severidade/Data				07/03/2019
Defeitos Apresentados				Desalinhamento
Recomendações				Checar acoplamento quanto a folgas e falhas, substituir os elementos danificados e alinhar o conjunto.
Ações Tomadas				
Nº OS

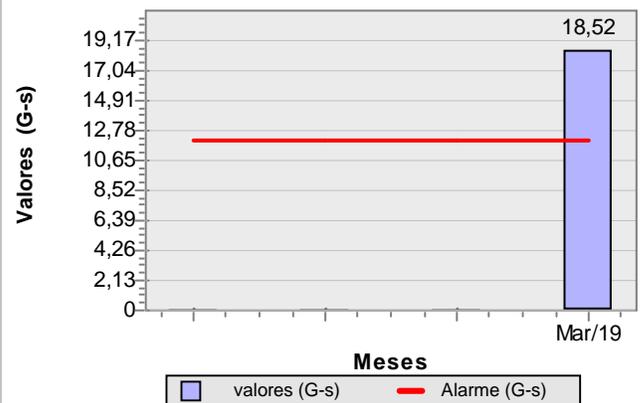
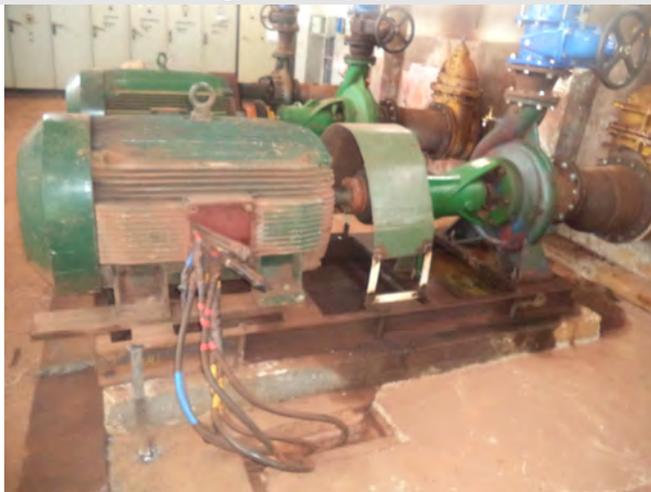
TAG: MELE-21-11

Pontos Col.			Mar/19
M1D (G-s)			7,62
M1H (mm/s)			6,01
M1V (mm/s)			1,5
M2A (mm/s)			3,03
M2D (G-s)			18,52
M2H (mm/s)			4,3
M2V (mm/s)			2,95

Severidade/Data				07/03/2019
Defeitos Apresentados				Falha de Rolamento
Recomendações				Realizar a lubrificação dos rolamentos do motor e programar a parada para a substituição dos mesmos.
Ações Tomadas				
Nº OS

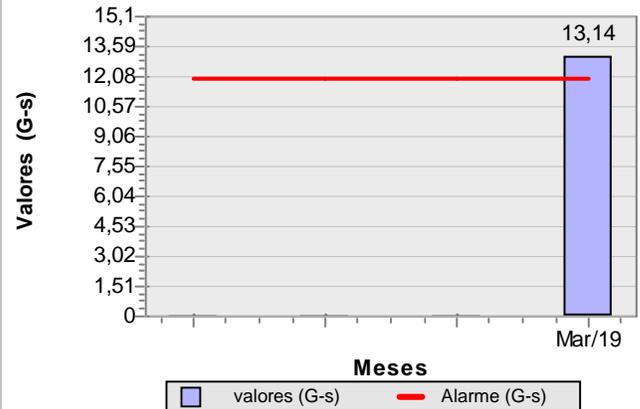
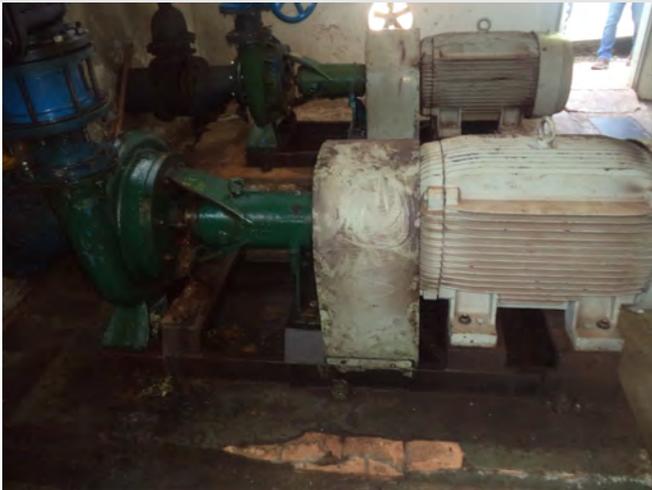
TAG: BCEN-23-12

Pontos Col.			Mar/19
P1D (G-s)			13,14
P1H (mm/s)			3,88
P1V (mm/s)			4,2
P2A (mm/s)			2,39
P2D (G-s)			6,29
P2H (mm/s)			1,68
P2V (mm/s)			3,13

Severidade/Data			07/03/2019
Defeitos Apresentados			Cavitação
Recomendações			Checar tubulação de sucção e rotor da bomba quanto a possíveis obstruções.
Ações Tomadas			
Nº OS

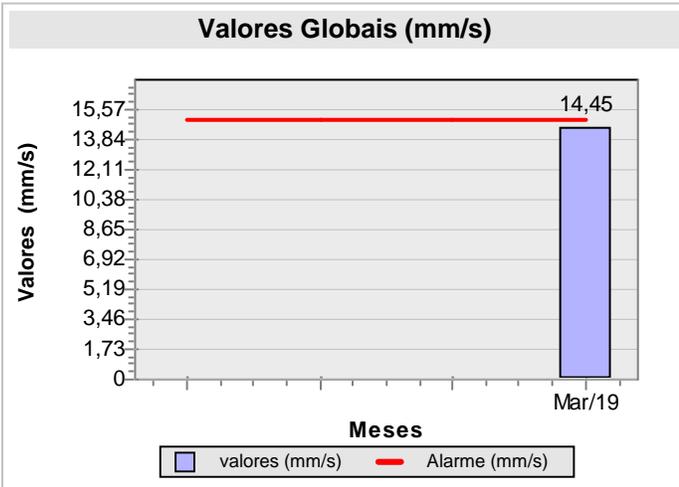
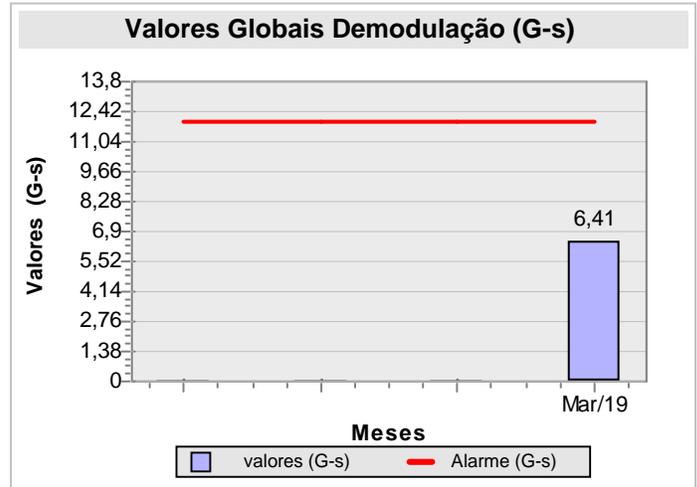
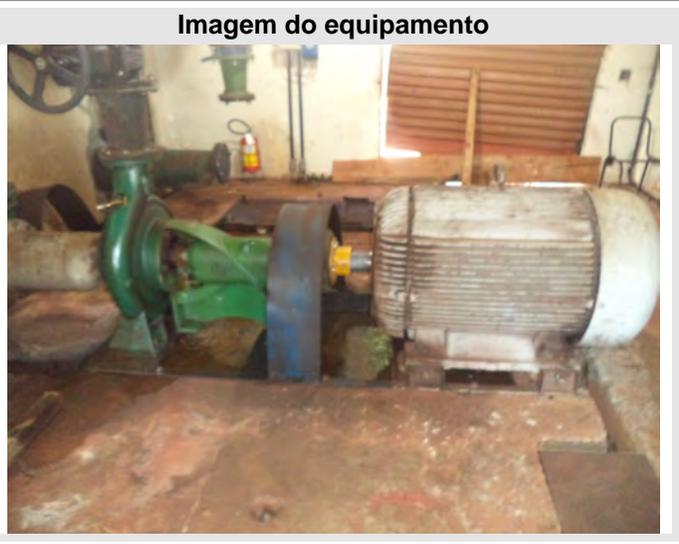
Equipamento: MELE-04 - MOTOR BOMBA SUMARÉ ITAP 150-500 JARDIM CANADÁ **TAG:** MELE-04-2
Local: 127 E. E. JARDIM CANADÁ **Pot:** 400 **Tab (mm/s):** TAB02 **Tab (G-s):** TDM02 **Tolerância:**

Pontos Col.		Mar/19
M1D (G-s)		5,97
M1H (mm/s)		11,81
M1V (mm/s)		4,14
M2A (mm/s)		11,33
M2D (G-s)		6,41
M2H (mm/s)		13,07
M2V (mm/s)		14,45

Severidade/Data			07/03/2019
Defeitos Apresentados			Desalinhamento
Recomendações			Checar acoplamento quanto a folgas e falhas, substituir os elementos danificados e alinhar o conjunto.
Ações Tomadas			
Nº OS

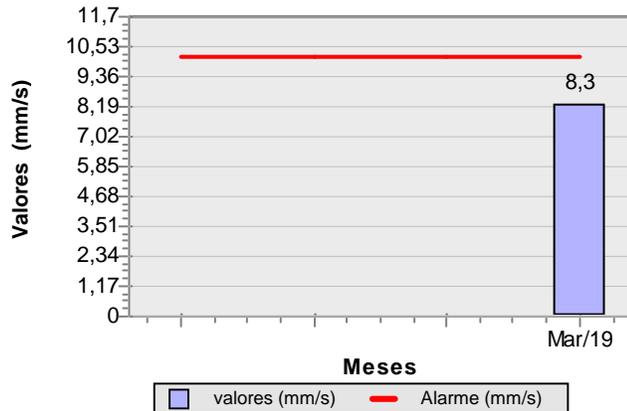
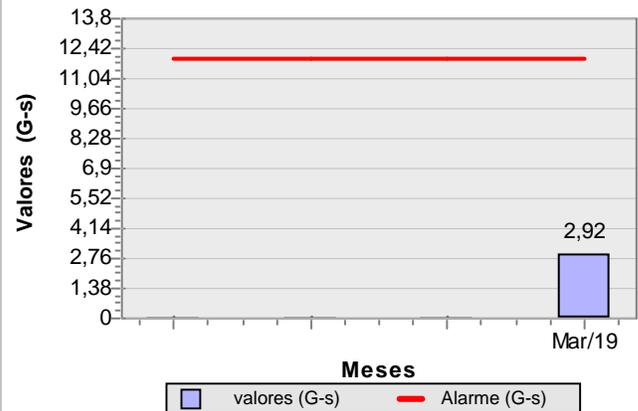
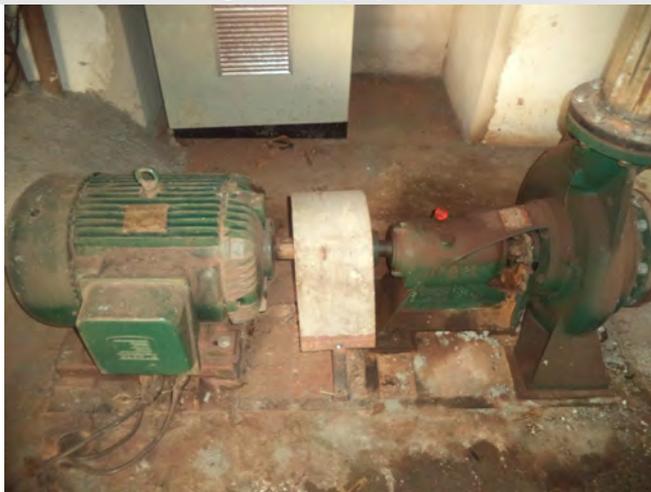
TAG: MELE-05-3

Pontos Col.			Mar/19
M1D	(G-s)		2,86
M1H	(mm/s)		3,35
M1V	(mm/s)		3,2
M2A	(mm/s)		8,3
M2D	(G-s)		2,92
M2H	(mm/s)		2,94
M2V	(mm/s)		7,1

Severidade/Data				07/03/2019
Defeitos Apresentados				Desalinhamento
Recomendações				Checar acoplamento quanto a folgas e falhas, substituir os elementos danificados e alinhar o conjunto.
Ações Tomadas				
Nº OS

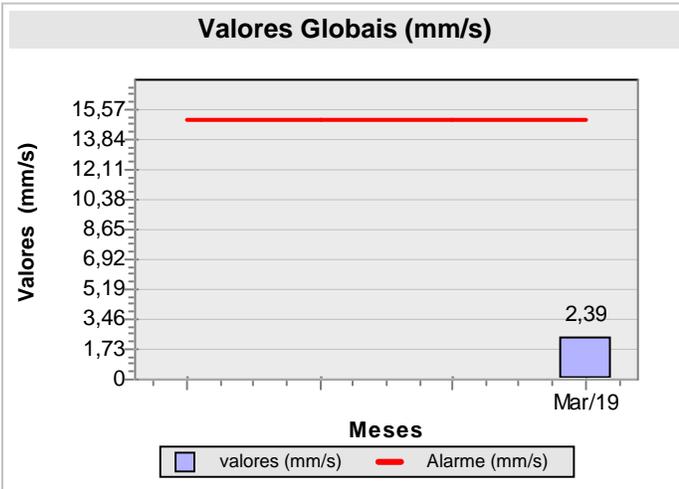
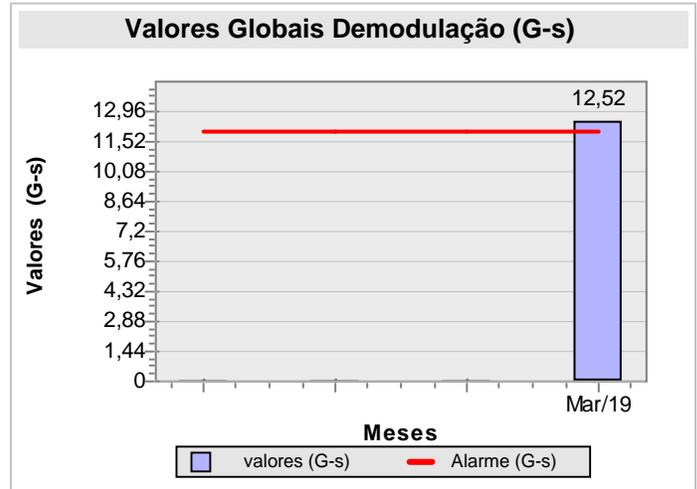
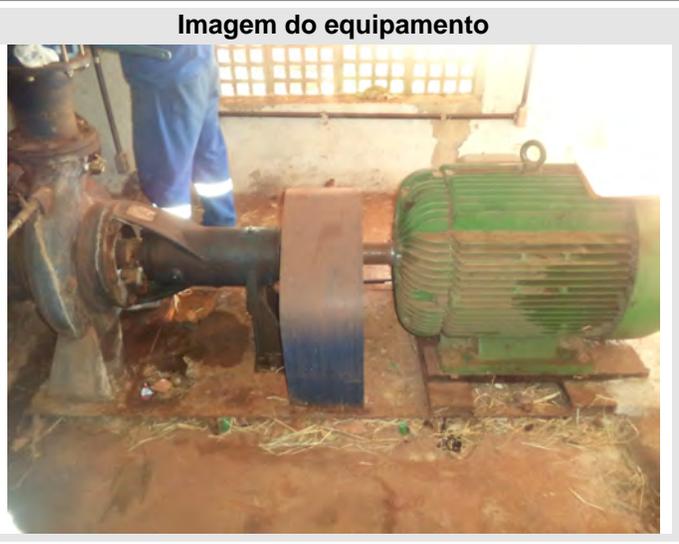
Equipamento: BCEN-07 - BOMBA RESERVA ITAP 150-400 PRESIDENTE DUTRA III **TAG:** BCEN-07-4
Local: 165 JARDIM PRES. DUTRA III **Pot:** 200 **Tab (mm/s):** TAB02 **Tab (G-s):** TDM02 **Tolerância:**

Pontos Col.		Mar/19
P1D (G-s)		6,44
P1H (mm/s)		1,8
P1V (mm/s)		1,31
P2A (mm/s)		2,39
P2D (G-s)		12,52
P2H (mm/s)		1,43
P2V (mm/s)		1,82

Severidade/Data			08/03/2019
Defeitos Apresentados			Cavitação
Recomendações			Checar tubulação de sucção e rotor da bomba quanto a possíveis obstruções.
Ações Tomadas			
Nº OS

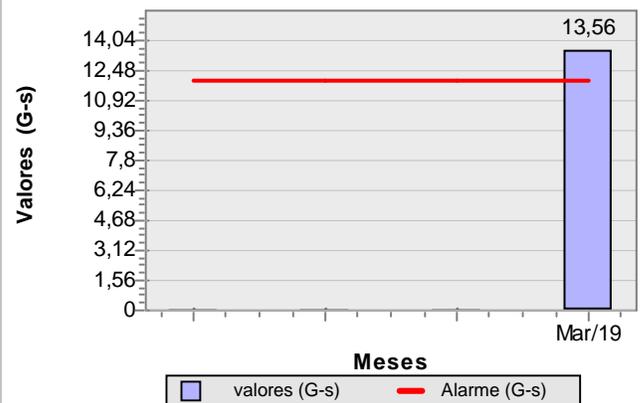
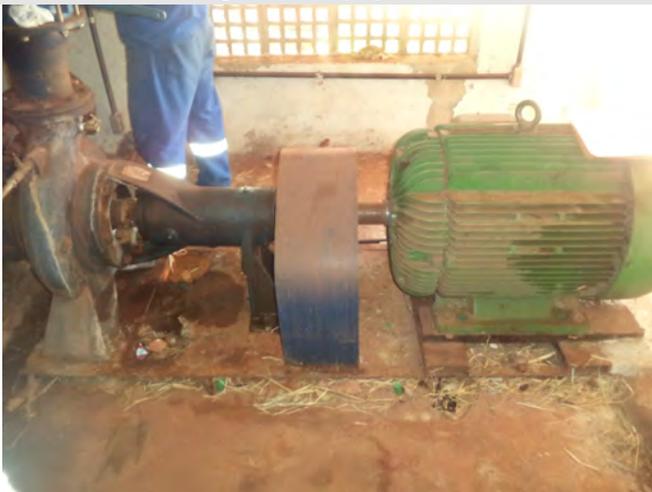
Equipamento: MELE-07 - MOTOR BOMBA RESERVA ITAP 150-400 PRES. DUTRA III **TAG:** MELE-07-4
Local: 165 JARDIM PRES. DUTRA III **Pot:** 200 **Tab (mm/s):** TAB02 **Tab (G-s):** TDM02 **Tolerância:**

Pontos Col.			Mar/19
M1D (G-s)			3,11
M1H (mm/s)			0,93
M1V (mm/s)			1,22
M2A (mm/s)			2,61
M2D (G-s)			13,56
M2H (mm/s)			0,83
M2V (mm/s)			1,45

Severidade/Data			08/03/2019
Defeitos Apresentados			Falha de Rolamento
Recomendações			Realizar a lubrificação dos rolamentos do motor e programar a parada para a substituição dos mesmos.
Ações Tomadas			
Nº OS

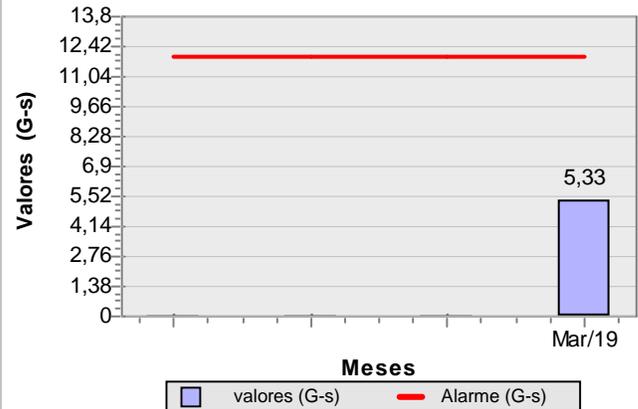
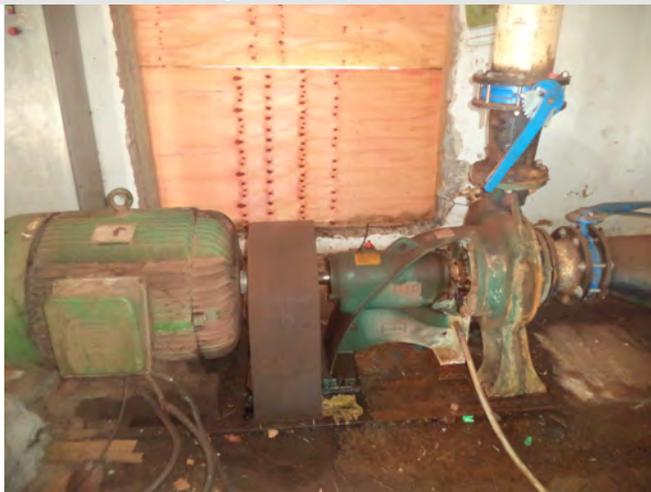
TAG: MELE-08-4

Pontos Col.			Mar/19
M1D (G-s)			2,15
M1H (mm/s)			3,54
M1V (mm/s)			2,14
M2A (mm/s)			2,71
M2D (G-s)			5,33
M2H (mm/s)			8,28
M2V (mm/s)			3,1

Severidade/Data				08/03/2019
Defeitos Apresentados				Desalinhamento
Recomendações				Realizar o alinhamento entre eixos do conjunto.
Ações Tomadas				
Nº OS

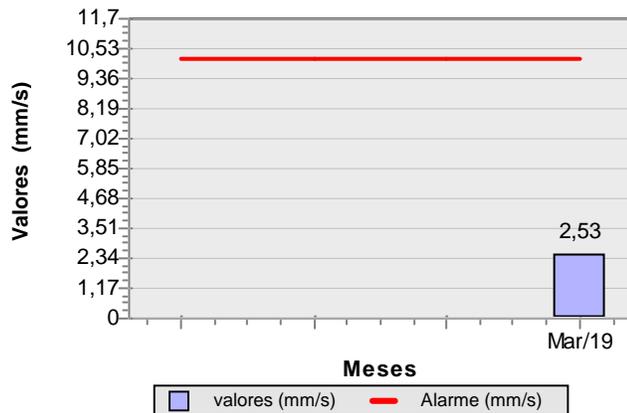
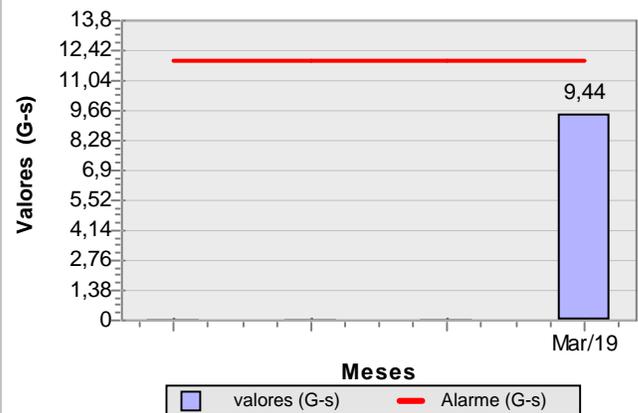
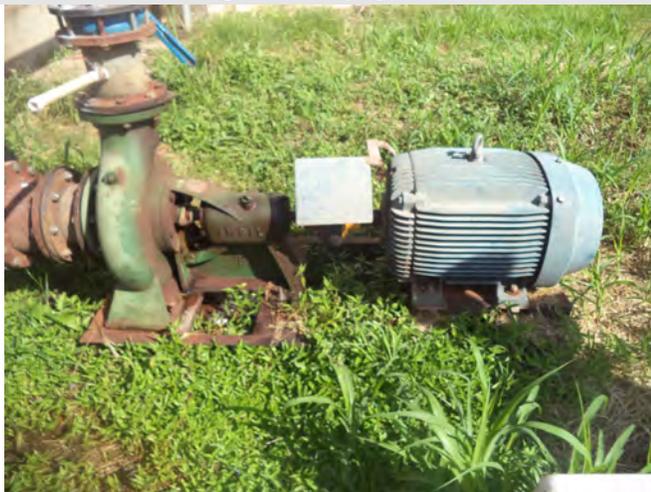
TAG: BCEN-09-5

Pontos Col.			Mar/19
P1D (G-s)			8,18
P1H (mm/s)			2,53
P1V (mm/s)			1,7
P2A (mm/s)			1,5
P2D (G-s)			9,44
P2H (mm/s)			1,64
P2V (mm/s)			1,49

Severidade/Data			07/03/2019
Defeitos Apresentados			Cavitação
Recomendações			Checar tubulação de sucção e rotor da bomba quanto a possíveis obstruções.
Ações Tomadas			
Nº OS

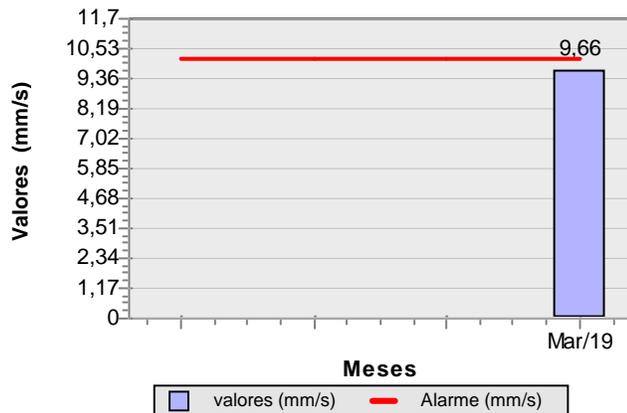
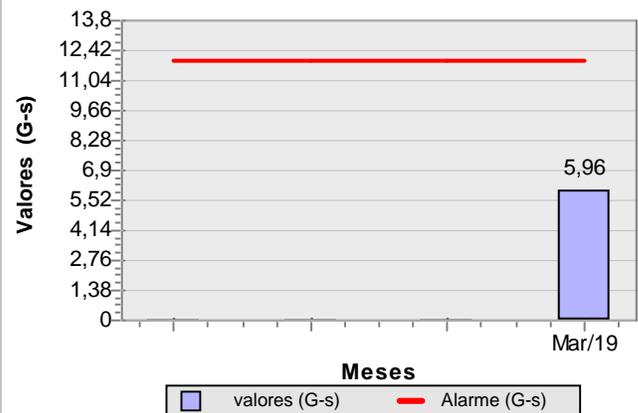
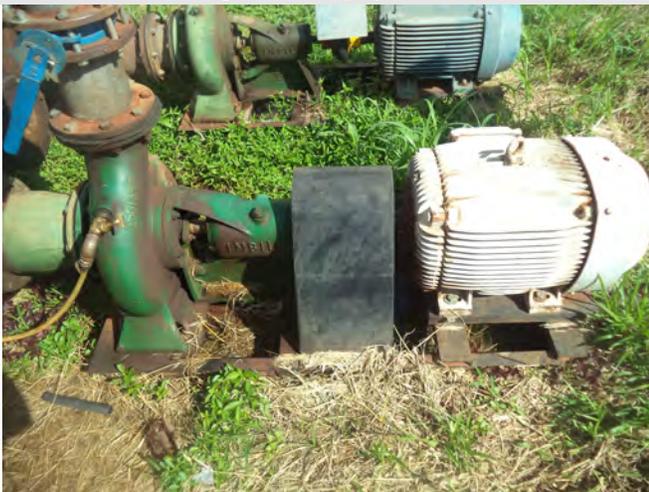
TAG: BCEN-10-5

Pontos Col.			Mar/19
P1D (G-s)			4,97
P1H (mm/s)			9,66
P1V (mm/s)			6,07
P2A (mm/s)			1,65
P2D (G-s)			5,96
P2H (mm/s)			6,97
P2V (mm/s)			6,49

Severidade/Data			07/03/2019
Defeitos Apresentados			Desalinhamento
Recomendações			Checar acoplamento quanto a folgas e falhas, substituir os elementos danificados e alinhar o conjunto.
Ações Tomadas			
Nº OS

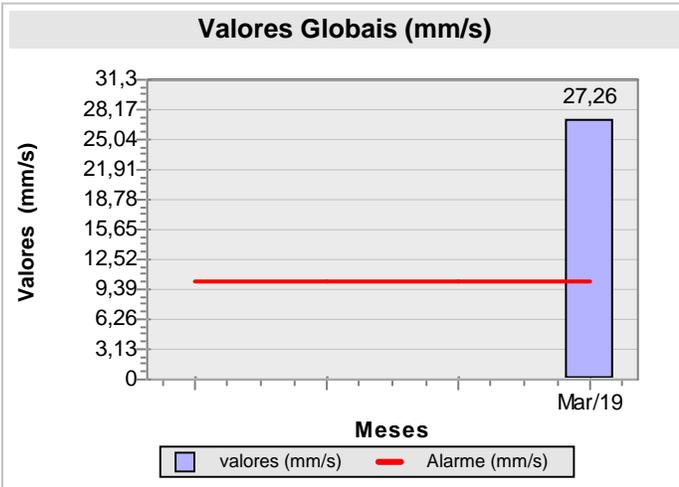
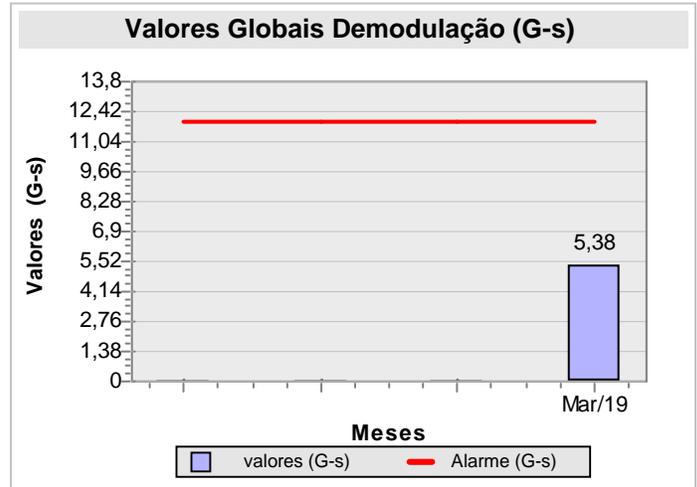
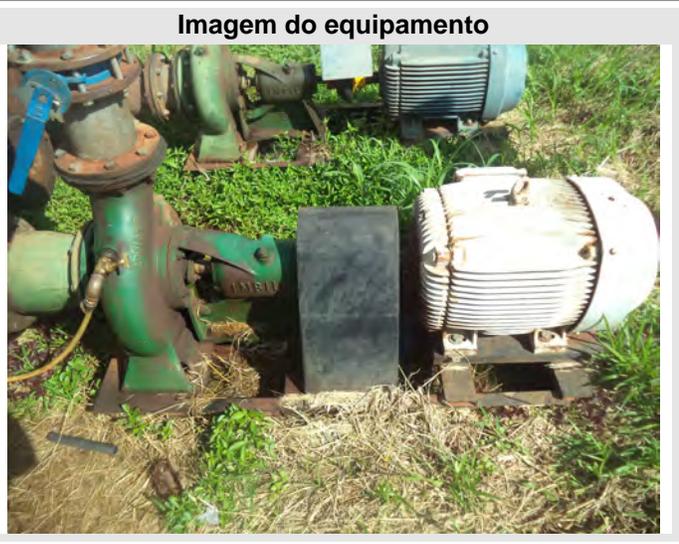
Equipamento: MELE-10 - MOTOR BOMBA TITULAR ITAP 150-330 JARDIM PAULISTA **TAG:** MELE-10-5
Local: 168 JARDIM PAULISTA **Pot:** 75 **Tab (mm/s):** TAB02 **Tab (G-s):** TDM02 **Tolerância:**

Pontos Col.		Mar/19
M1D (G-s)		5,38
M1H (mm/s)		6,44
M1V (mm/s)		7,02
M2A (mm/s)		27,26
M2D (G-s)		2,71
M2H (mm/s)		8,65
M2V (mm/s)		9,17

Severidade/Data				07/03/2019
Defeitos Apresentados				Desalinhamento
Recomendações				Checar acoplamento quanto a folgas e falhas, substituir os elementos danificados e alinhar o conjunto.
Ações Tomadas				
Nº OS

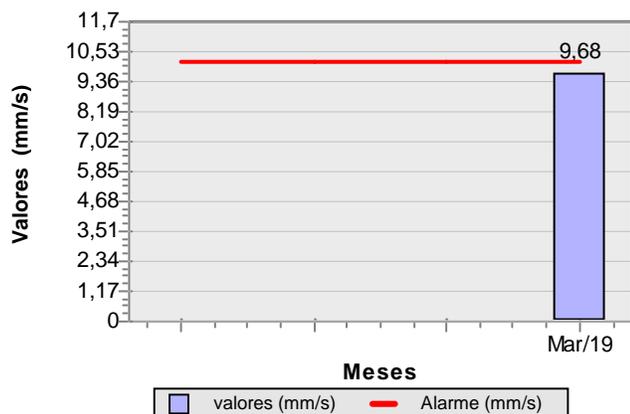
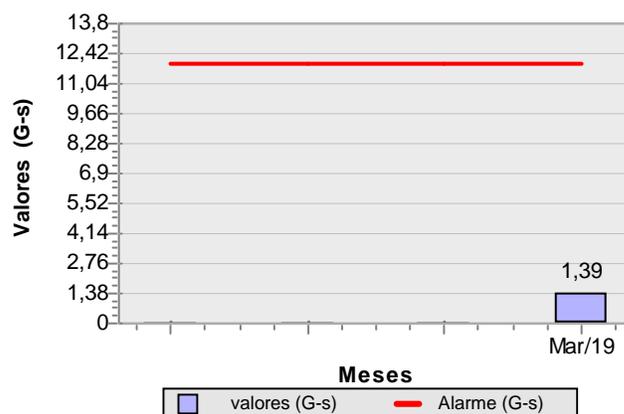
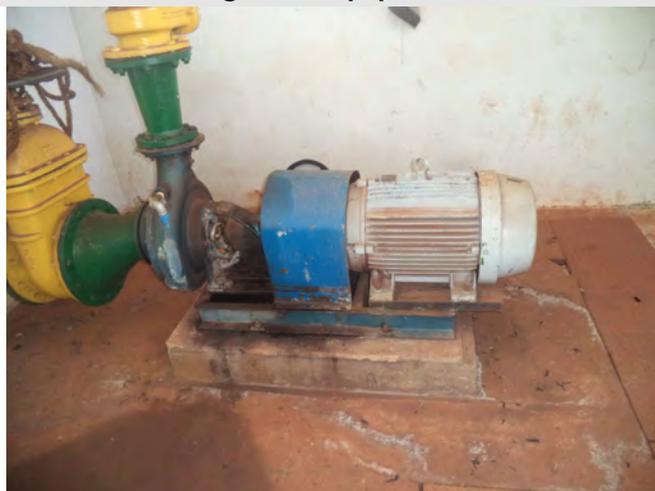
TAG: MELE-11-6

Pontos Col.			Mar/19
M1D (G-s)			1,39
M1H (mm/s)			2,83
M1V (mm/s)			6,28
M2A (mm/s)			9,68
M2D (G-s)			1,36
M2H (mm/s)			2,33
M2V (mm/s)			0,89

Severidade/Data				08/03/2019
Defeitos Apresentados				Desalinhamento
Recomendações				Checar acoplamento quanto a folgas e falhas, substituir os elementos danificados e alinhar o conjunto.
Ações Tomadas				
Nº OS

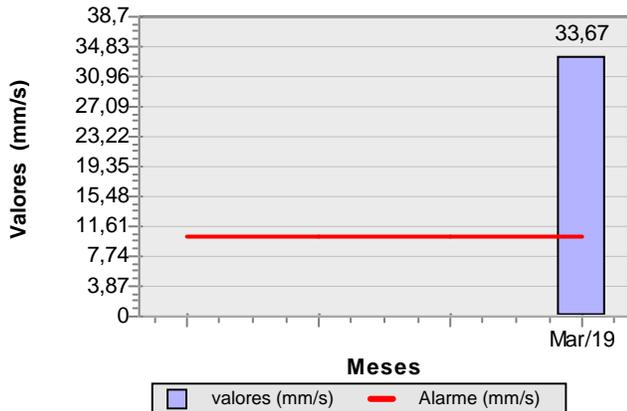
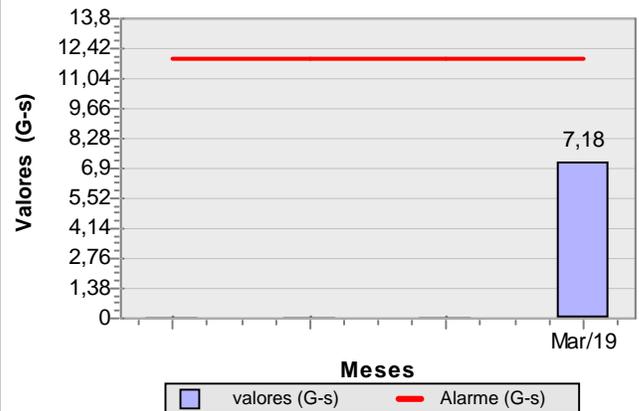
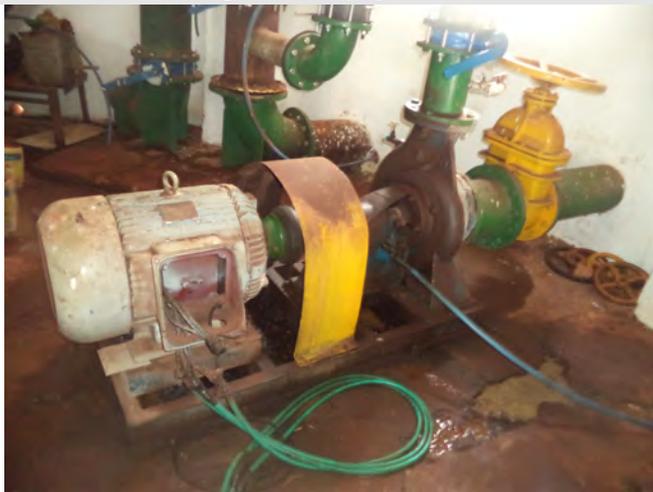
Equipamento: BCEN-13 - BOMBA RESERVA ITAP 150-330 PARQUE RIBEIRÃO PRETO TAG: BCEN-13-7

Pontos Col.		Mar/19
P1D (G-s)		6,86
P1H (mm/s)		33,67
P1V (mm/s)		10,66
P2A (mm/s)		5,58
P2D (G-s)		7,18
P2H (mm/s)		14,3
P2V (mm/s)		11,61

Severidade/Data			07/03/2019
Defeitos Apresentados			Rigidez/Desalinhamento
Recomendações			Reapertar parafusos de fixação do conjunto e realizar o alinhamento entre eixos.
Ações Tomadas			
Nº OS

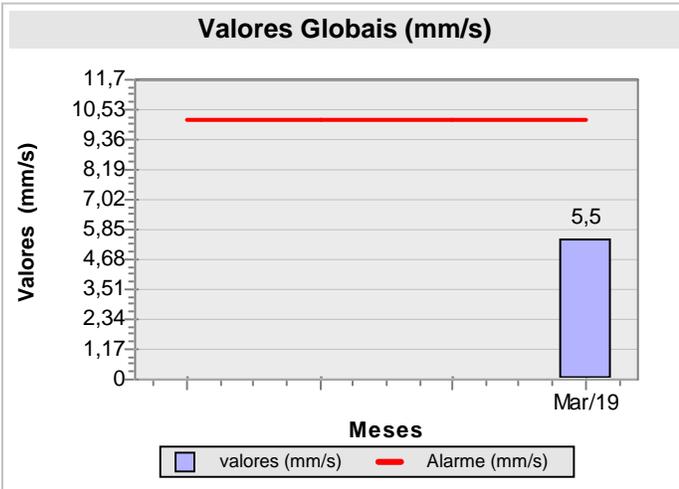
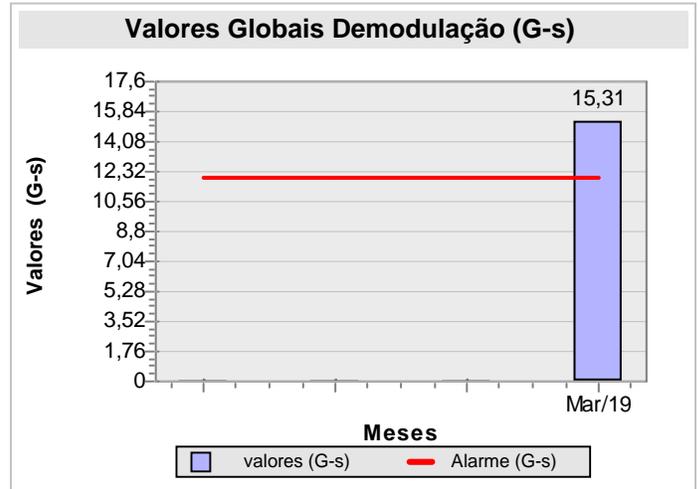
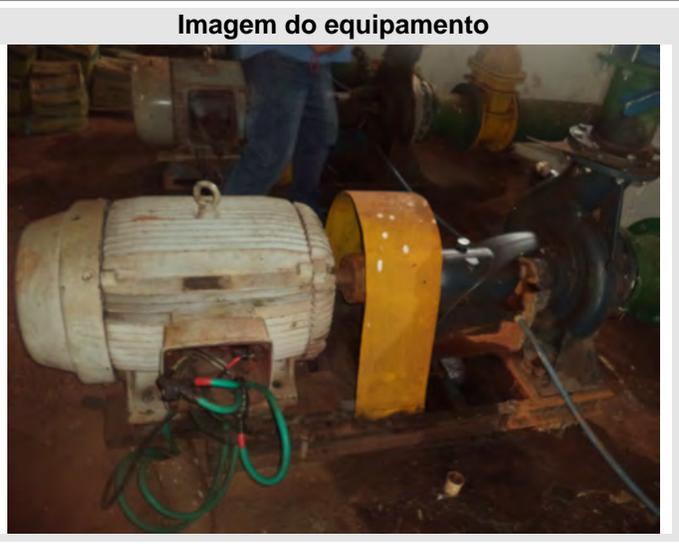
Equipamento: BCEN-14 - BOMBA TITULAR ITAP 150-330 PARQUE RIBEIRÃO PRETO **TAG:** BCEN-14-7
Local: 206 PQ. RIBEIRÃO PRETO **Pot:** 60 **Tab (mm/s):** TAB02 **Tab (G-s):** TDM02 **Tolerância:**

Pontos Col.		Mar/19
P1D (G-s)		15,31
P1H (mm/s)		5,5
P1V (mm/s)		3,36
P2A (mm/s)		3,88
P2D (G-s)		12,33
P2H (mm/s)		2,94
P2V (mm/s)		2,69

Severidade/Data				07/03/2019
Defeitos Apresentados				Cavitação
Recomendações				Checar tubulação de sucção e rotor da bomba quanto a possíveis obstruções.
Ações Tomadas				
Nº OS

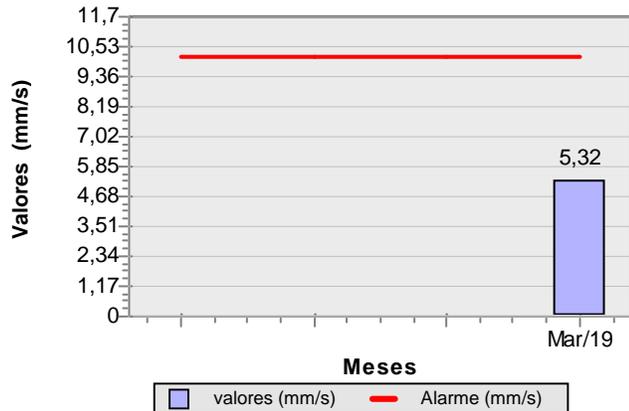
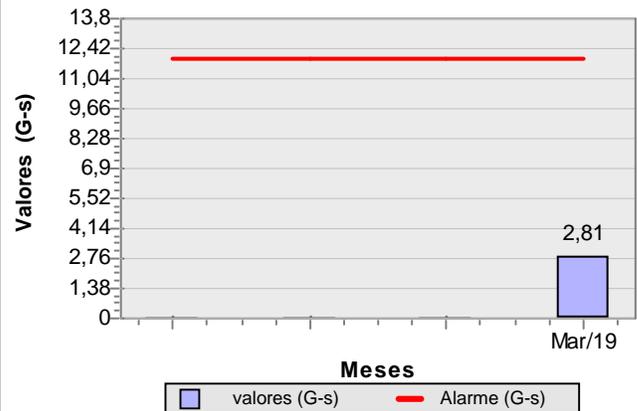
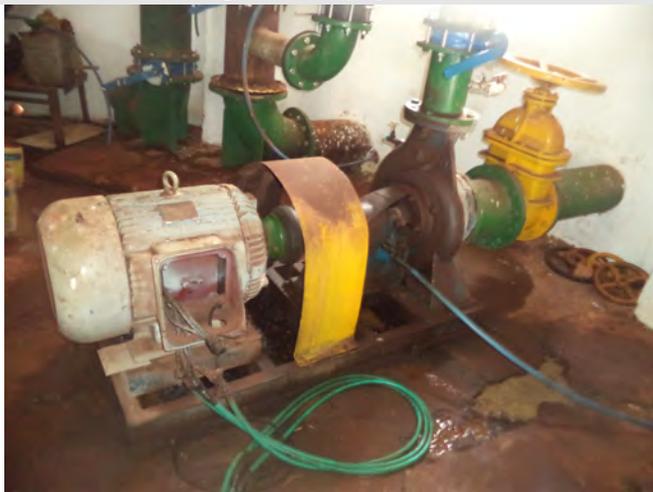
Equipamento: MELE-13 - MOTOR BOMBA RESERVA ITAP 150-330 PQ.RIBEIRÃO PRETO TAG: MELE-13-7

Pontos Col.			Mar/19
M1D (G-s)			1,4
M1H (mm/s)			2,21
M1V (mm/s)			2,34
M2A (mm/s)			5,32
M2D (G-s)			2,81
M2H (mm/s)			2,03
M2V (mm/s)			1,9

Severidade/Data				07/03/2019
Defeitos Apresentados				Rigidez/Desalinhamento
Recomendações				Reapertar parafusos de fixação do conjunto e realizar o alinhamento entre eixos.
Ações Tomadas				
Nº OS

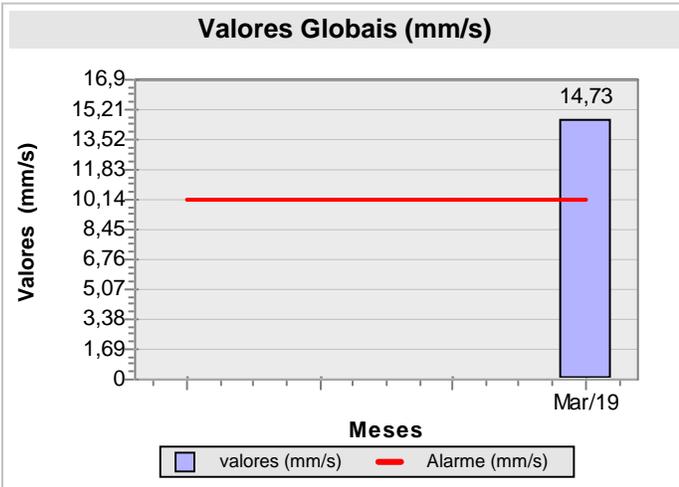
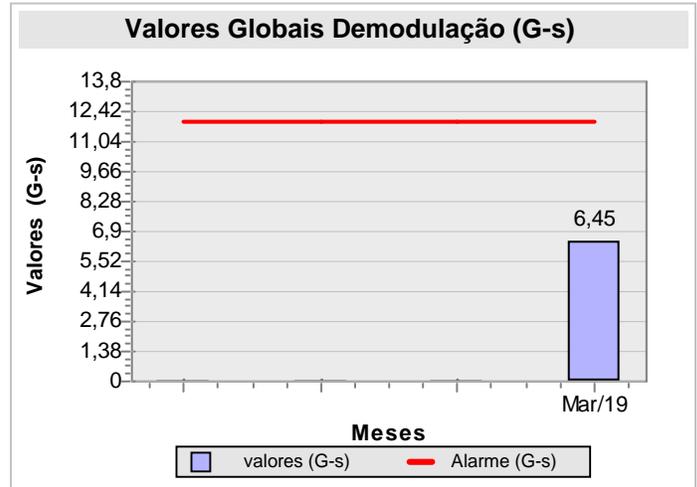
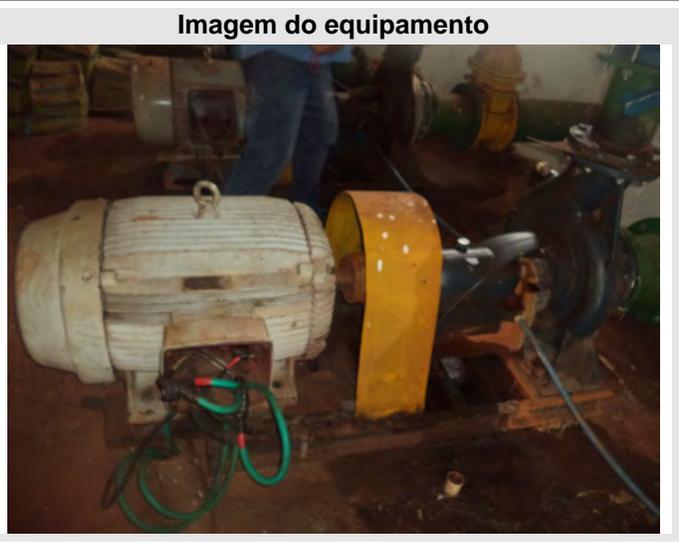
Equipamento: MELE-14 - MOTOR BOMBA TITULAR ITAP 150-330 PQ.RIBEIRÃO PRETO **TAG:** MELE-14-7
Local: 206 PQ. RIBEIRÃO PRETO **Pot:** 60 **Tab (mm/s):** TAB02 **Tab (G-s):** TDM02 **Tolerância:**

Pontos Col.		Mar/19
M1D (G-s)		5,67
M1H (mm/s)		14,73
M1V (mm/s)		5,62
M2A (mm/s)		4,66
M2D (G-s)		6,45
M2H (mm/s)		11,57
M2V (mm/s)		4,06

Severidade/Data			07/03/2019
Defeitos Apresentados			Desalinhamento
Recomendações			Checar acoplamento quanto a folgas e falhas, substituir os elementos danificados e alinhar o conjunto.
Ações Tomadas			
Nº OS

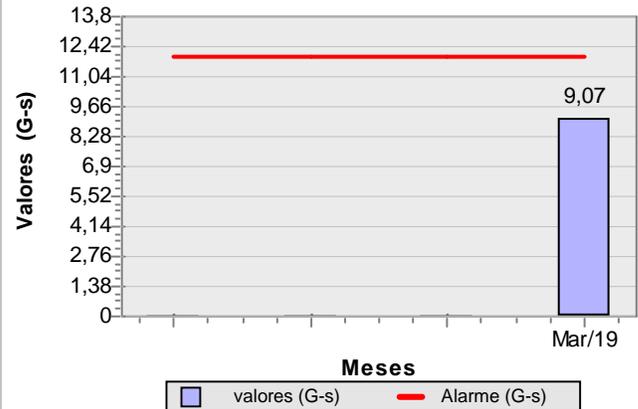
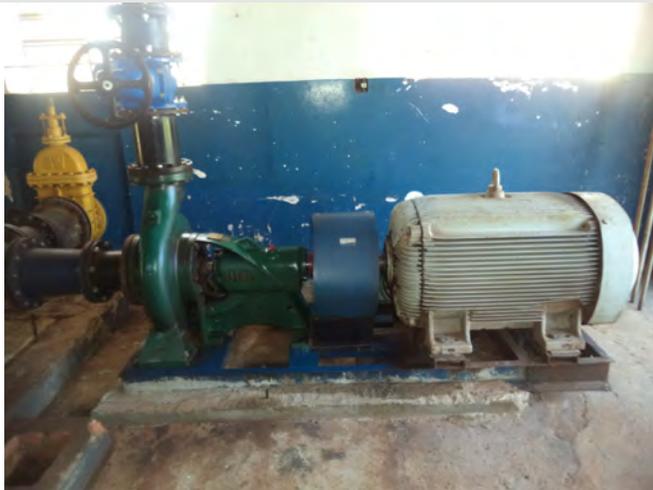
TAG: BCEN-16-8

Pontos Col.			Mar/19
P1D (G-s)			9,07
P1H (mm/s)			5,34
P1V (mm/s)			1,86
P2A (mm/s)			1,38
P2D (G-s)			8,55
P2H (mm/s)			3,36
P2V (mm/s)			2,38

Severidade/Data			08/03/2019
Defeitos Apresentados			Cavitação
Recomendações			Checar tubulação de sucção e rotor da bomba quanto a possíveis obstruções.
Ações Tomadas			
Nº OS

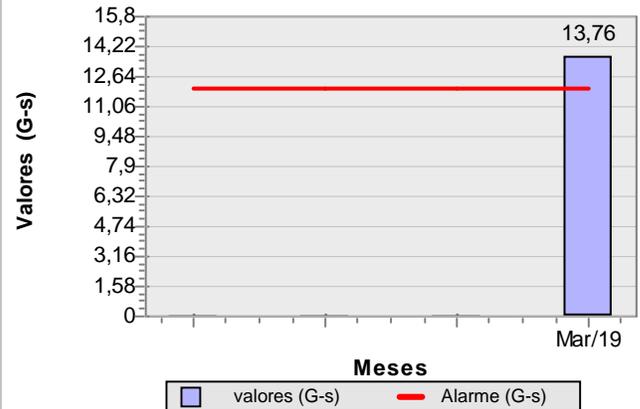
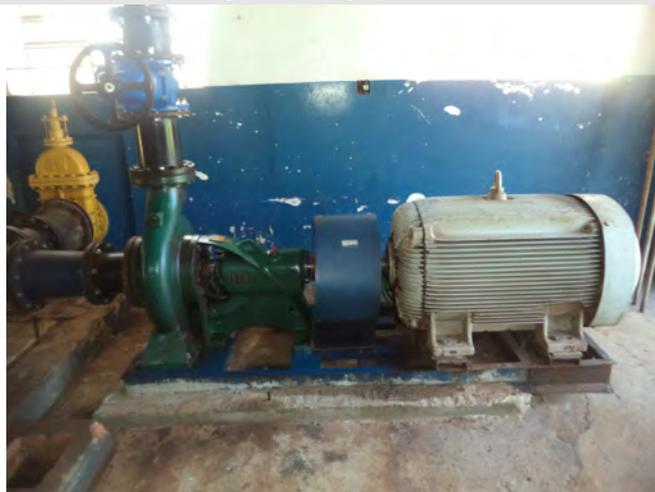
TAG: MELE-16-8

Pontos Col.			Mar/19
M1D (G-s)			13,76
M1H (mm/s)			6,83
M1V (mm/s)			5,01
M2A (mm/s)			7,8
M2D (G-s)			5,74
M2H (mm/s)			8,4
M2V (mm/s)			2,38

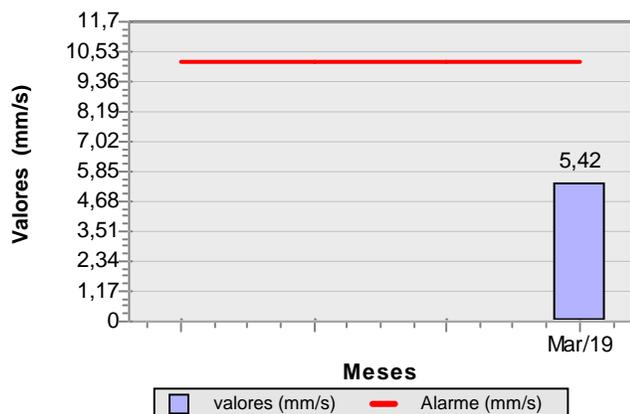
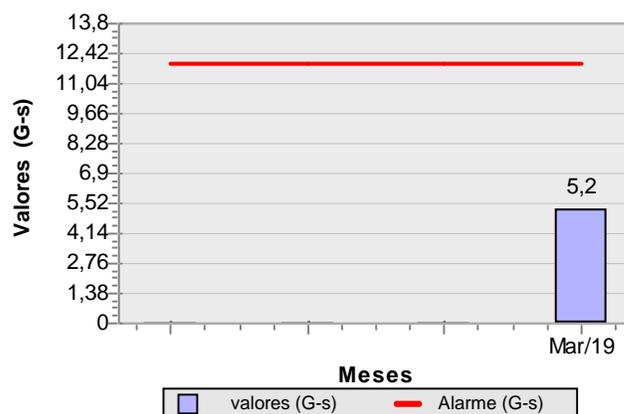
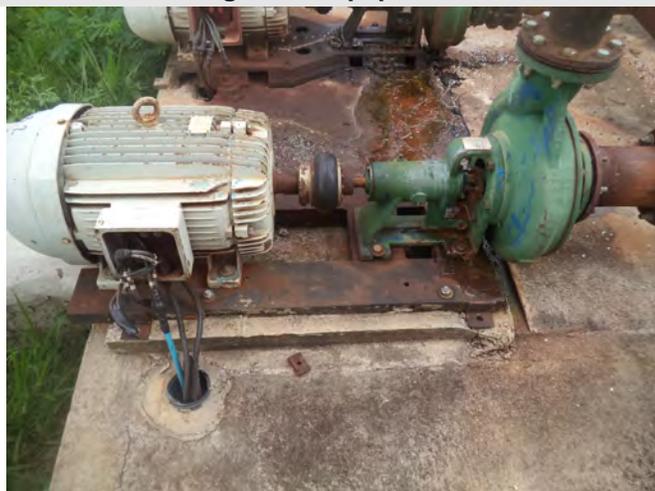
TAG: MELE-17-9

Pontos Col.		Mar/19
M1D (G-s)		4,13
M1H (mm/s)		2,54
M1V (mm/s)		4,91
M2A (mm/s)		5,42
M2D (G-s)		5,2
M2H (mm/s)		3,13
M2V (mm/s)		4,77
