ANÁLISE DE VIBRAÇÃO

DAE - DAE- RIO CLARO

11 de Março de 2019

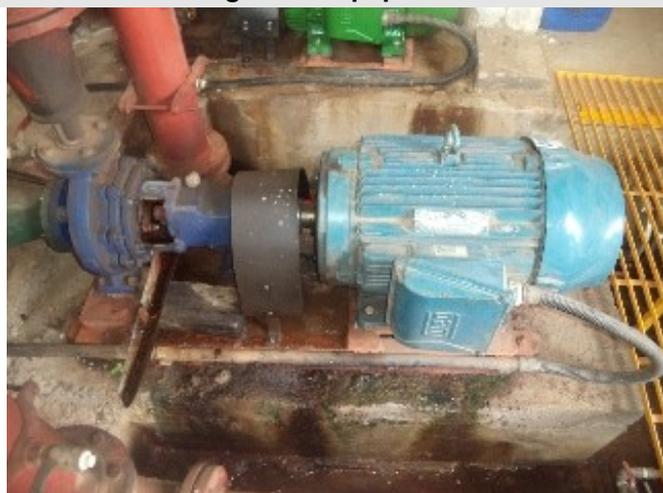
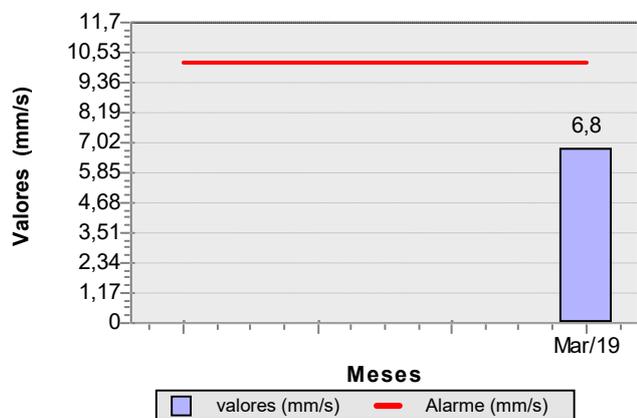
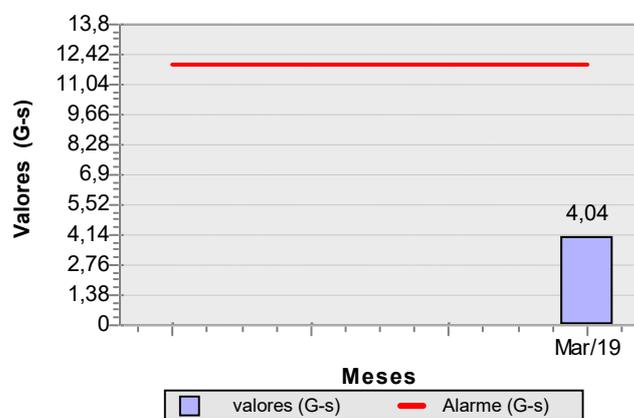
Equipamento: BCEN-017 - BOMBA 01 AJAPI ETA 2

Pontos Col.		Mar/19
P1D (G-s)		2,47
P1H (mm/s)		6,8
P1V (mm/s)		3,78
P2A (mm/s)		1,54
P2D (G-s)		4,04
P2H (mm/s)		4,69
P2V (mm/s)		3,95

Severidade/Data				11/03/2019
Defeitos Apresentados				Desalinhamento
Recomendações				Realizar o alinhamento entre eixos do conjunto.
Ações Tomadas				
Nº OS

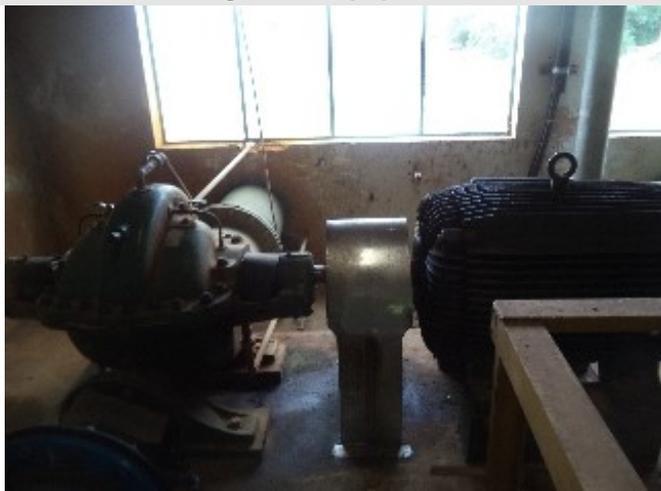
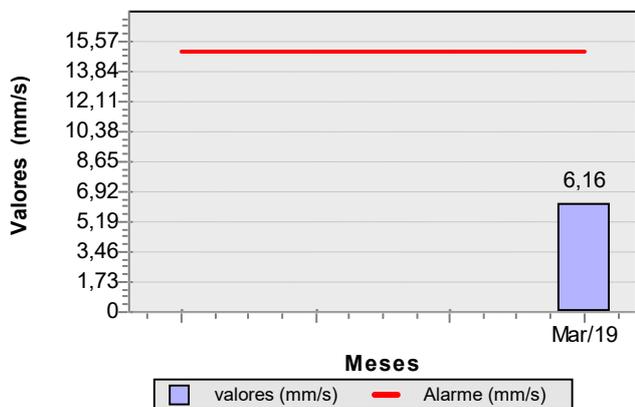
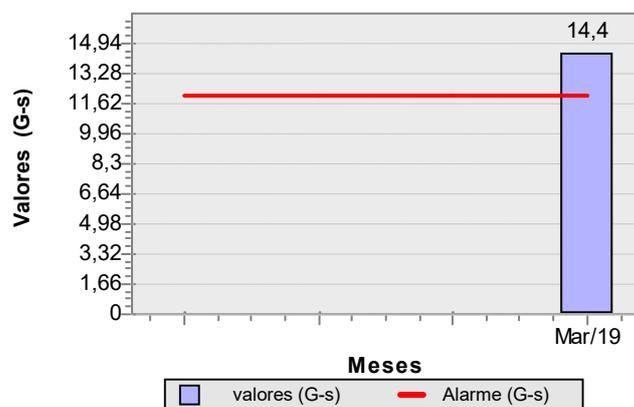
Equipamento: BCEN-001 - BOMBA 01 CAPTAÇÃO ETA 1

Pontos Col.			Mar/19
P1D (G-s)			14,4
P1H (mm/s)			6,16
P1V (mm/s)			5,61
P2A (mm/s)			2,37
P2D (G-s)			10,73
P2H (mm/s)			4,05
P2V (mm/s)			5,59

Severidade/Data				11/03/2019
Defeitos Apresentados				Falha Lubrificação
Recomendações				Realizar a lubrificação dos rolamentos da bomba.
Ações Tomadas				
Nº OS

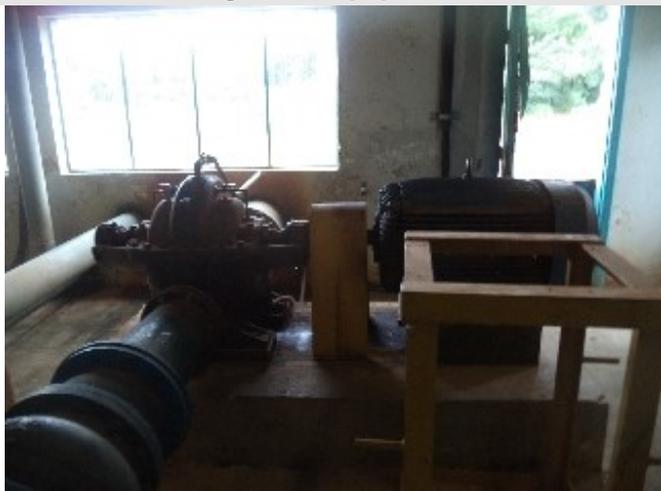
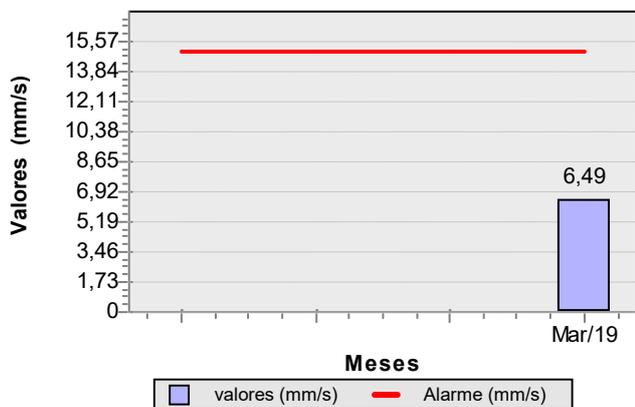
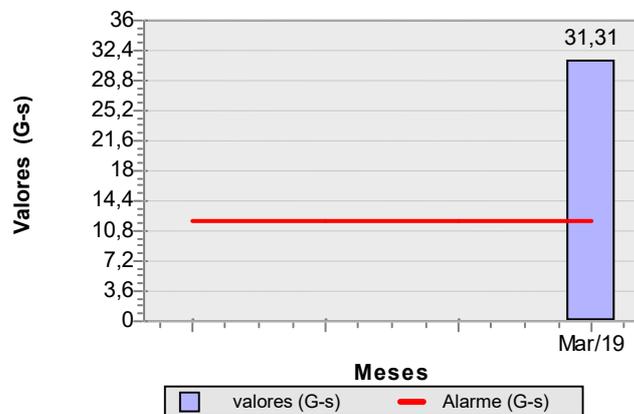
Equipamento: BCEN-002 - BOMBA 02 CAPTAÇÃO ETA 1

Pontos Col.			Mar/19
P1D (G-s)			31,31
P1H (mm/s)			6,49
P1V (mm/s)			4,03
P2A (mm/s)			2,4
P2D (G-s)			23,94
P2H (mm/s)			5,48
P2V (mm/s)			3,52

Severidade/Data				11/03/2019
Defeitos Apresentados				Falha de Rolamento
Recomendações				Programar a parada da bomba para a substituição dos rolamentos e demais componentes danificados.
Ações Tomadas				
Nº OS

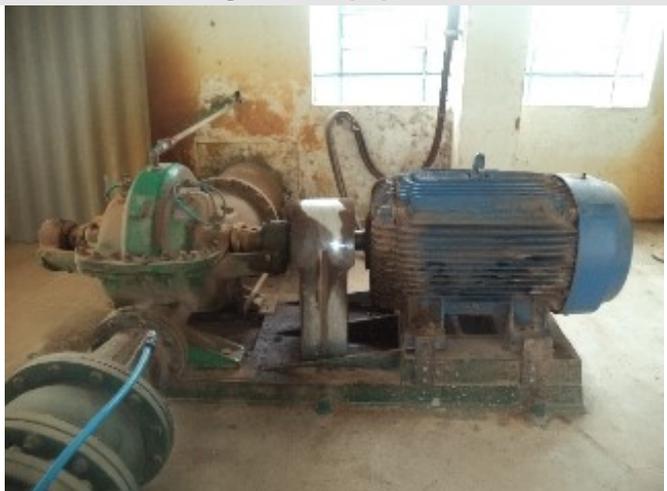
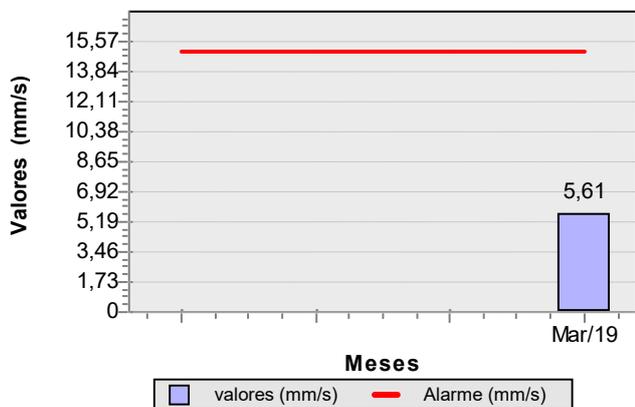
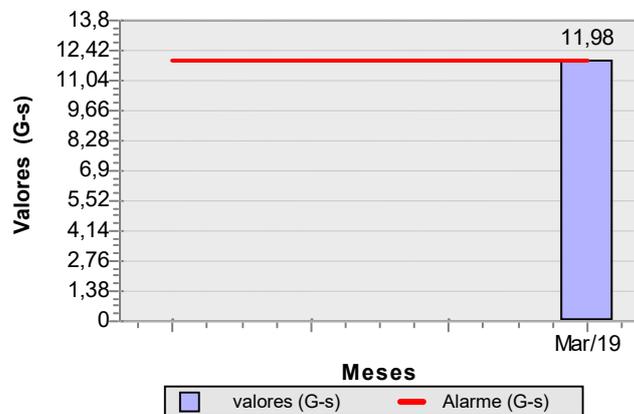
Equipamento: BCEN-003 - BOMBA 03 CAPTAÇÃO ETA 1

Pontos Col.			Mar/19
P1D (G-s)			8,22
P1H (mm/s)			5,61
P1V (mm/s)			4,64
P2A (mm/s)			2,11
P2D (G-s)			11,98
P2H (mm/s)			3,26
P2V (mm/s)			3,37

Severidade/Data			11/03/2019
Defeitos Apresentados			Falha Lubrificação
Recomendações			Realizar a lubrificação dos rolamentos da bomba.
Ações Tomadas			
Nº OS

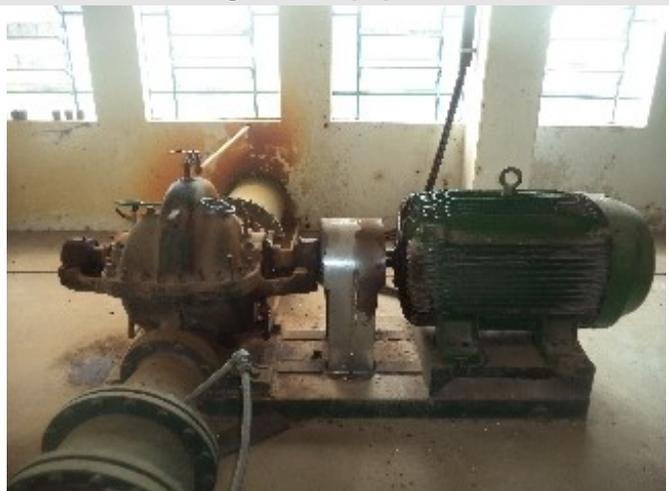
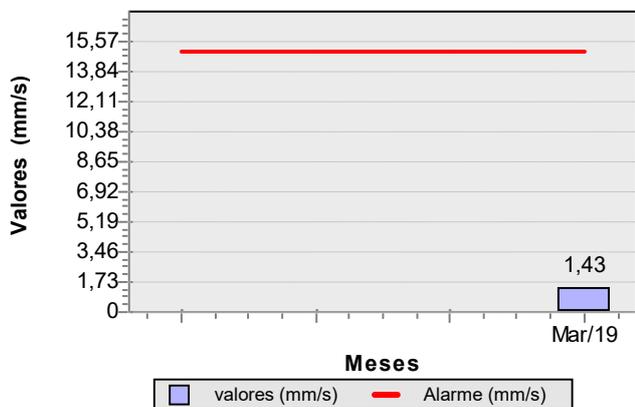
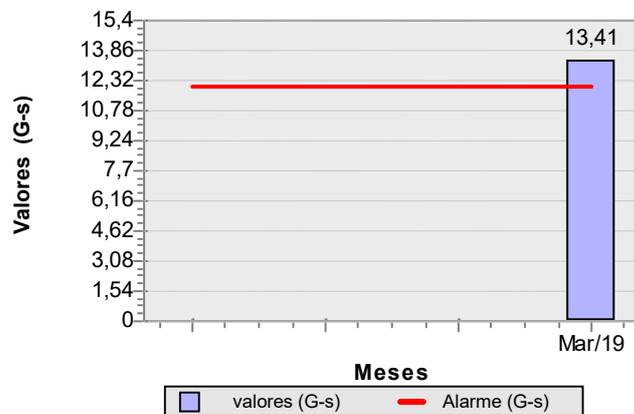
Equipamento: BCEN-005 - BOMBA 05 CAPTAÇÃO ETA 1

Pontos Col.		Mar/19
P1D (G-s)		7,91
P1H (mm/s)		1,29
P1V (mm/s)		1,17
P2A (mm/s)		1,06
P2D (G-s)		13,41
P2H (mm/s)		1,43
P2V (mm/s)		1,34

Severidade/Data				11/03/2019
Defeitos Apresentados				Falha Lubrificação
Recomendações				Realizar a lubrificação dos rolamentos da bomba.
Ações Tomadas				
Nº OS

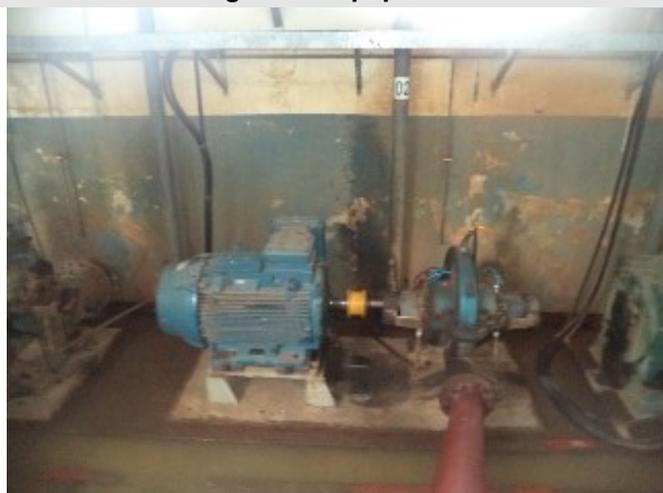
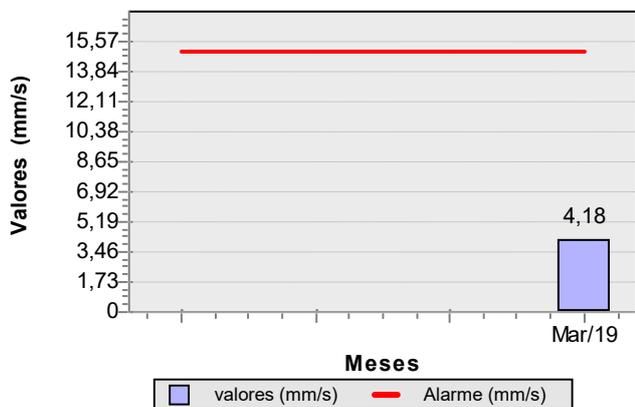
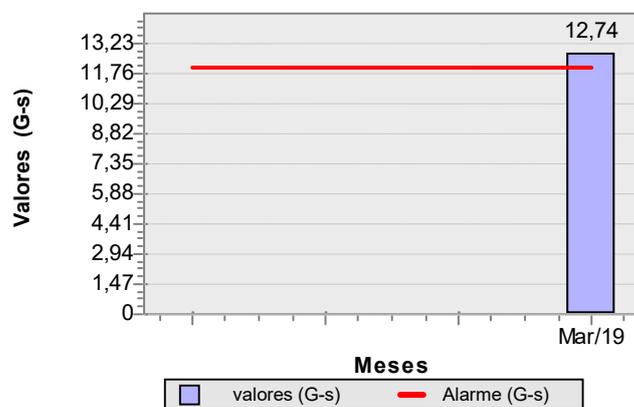
Equipamento: BCEN-006 - BOMBA 02 CAPTAÇÃO ETA 2

Pontos Col.			Mar/19
P1D (G-s)			12,74
P1H (mm/s)			4,01
P1V (mm/s)			4,18
P2A (mm/s)			2,29
P2D (G-s)			12,26
P2H (mm/s)			2,54
P2V (mm/s)			1,91

Severidade/Data				11/03/2019
Defeitos Apresentados				Falha Lubrificação
Recomendações				Realizar a lubrificação dos rolamentos da bomba.
Ações Tomadas				
Nº OS

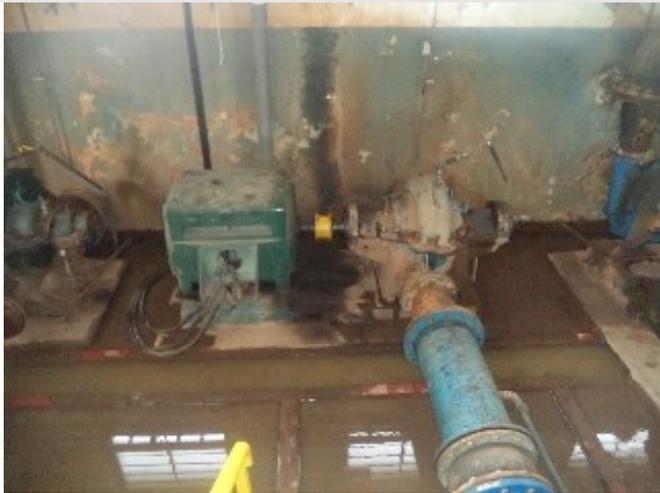
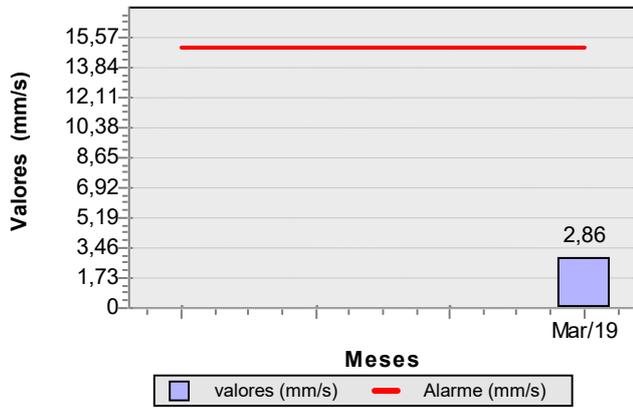
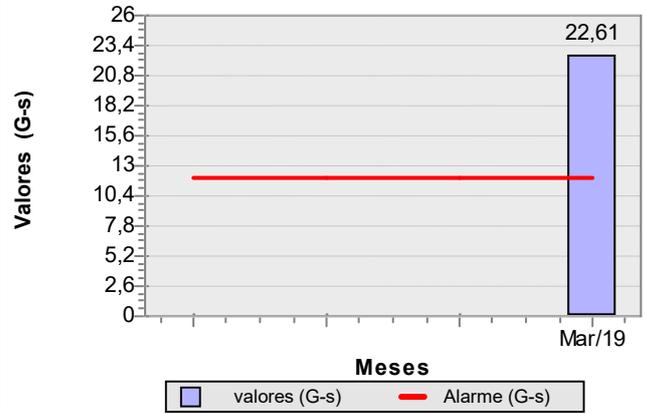
Equipamento: BCEN-007 - BOMBA 03 CAPTAÇÃO ETA 2

Pontos Col.			Mar/19
P1D (G-s)			22,61
P1H (mm/s)			2,15
P1V (mm/s)			2,2
P2A (mm/s)			2,86
P2D (G-s)			15,51
P2H (mm/s)			2,21
P2V (mm/s)			2,81

Severidade/Data				11/03/2019
Defeitos Apresentados				Falha Lubrificação
Recomendações				Realizar a lubrificação dos rolamentos da bomba.
Ações Tomadas				
Nº OS

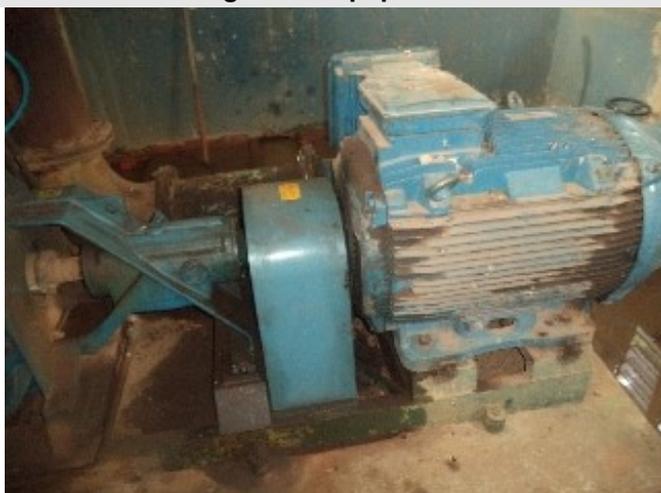
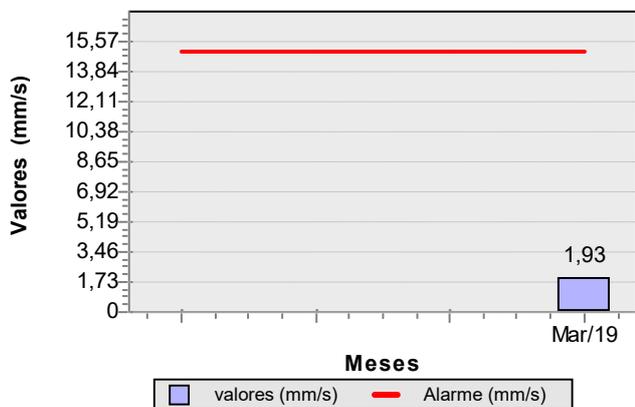
Equipamento: BCEN-008 - BOMBA 04 CAPTAÇÃO ETA 2

Pontos Col.			Mar/19
P1D (G-s)			14,15
P1H (mm/s)			1,84
P1V (mm/s)			1,93
P2A (mm/s)			1,3
P2D (G-s)			14,17
P2H (mm/s)			1,51
P2V (mm/s)			1,42

Severidade/Data				11/03/2019
Defeitos Apresentados				Folgas
Recomendações				Revizar bomba para eliminar folgas internas radiais e substituir os elementos danificados.
Ações Tomadas				
Nº OS

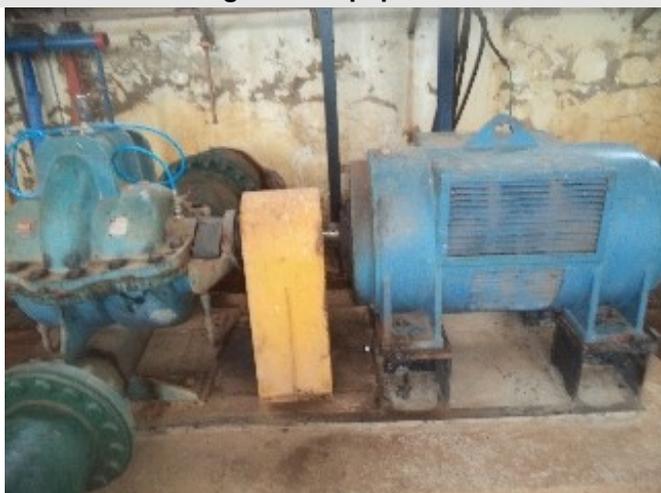
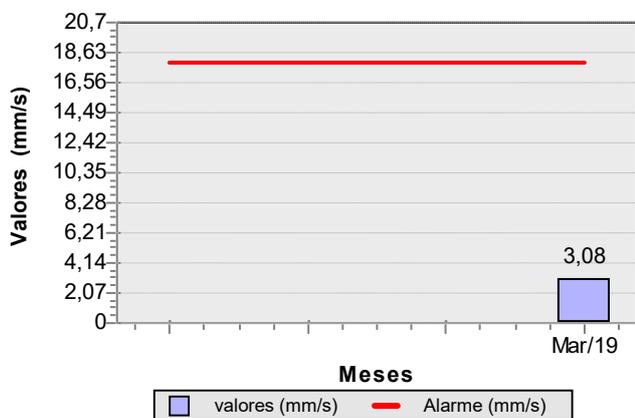
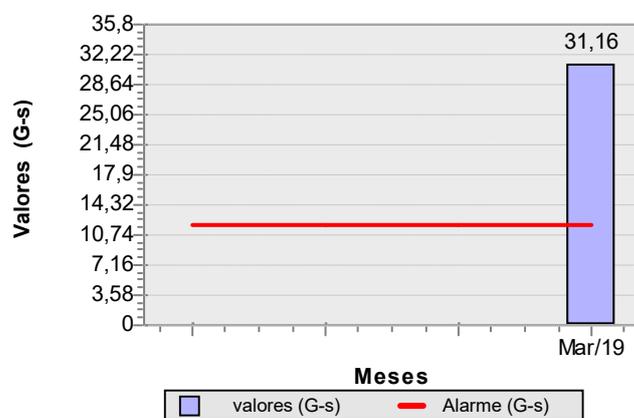
Equipamento: BCEN-009 - BOMBA 05 CAPTAÇÃO ETA 2

Pontos Col.			Mar/19
P1D (G-s)			23,78
P1H (mm/s)			1,4
P1V (mm/s)			2,39
P2A (mm/s)			2,74
P2D (G-s)			31,16
P2H (mm/s)			1,99
P2V (mm/s)			3,08

Severidade/Data			11/03/2019
Defeitos Apresentados			Falha Lubrificação
Recomendações			Realizar a lubrificação dos rolamentos da bomba.
Ações Tomadas			
Nº OS

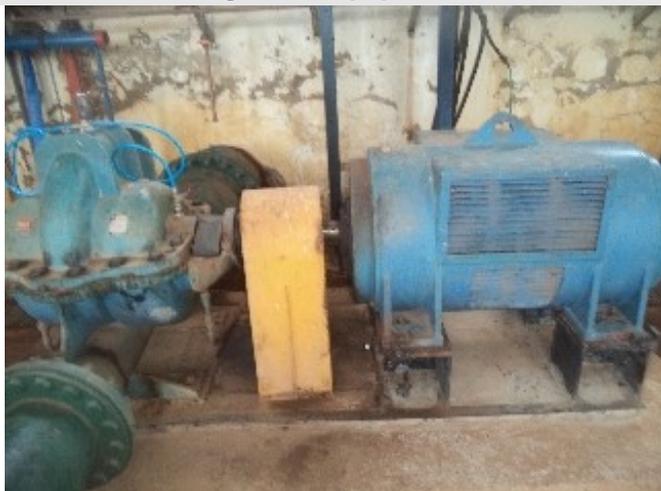
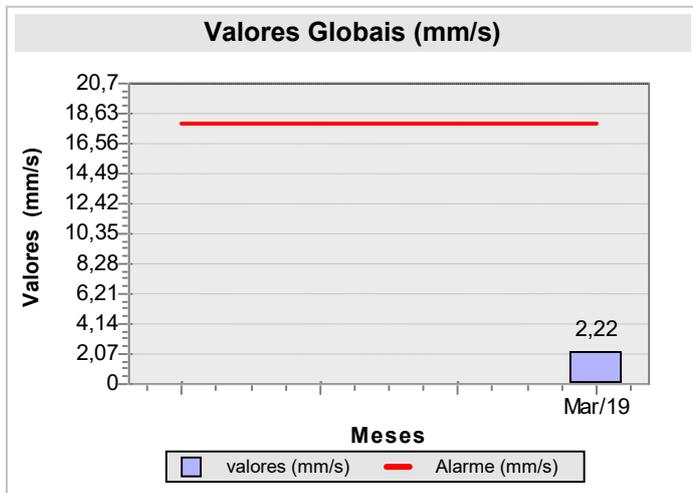
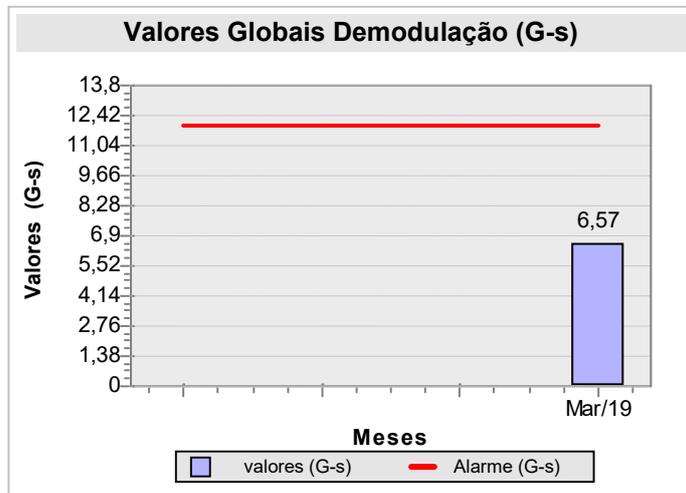
Equipamento: MELE-009 - MOTOR BOMBA 05 CAPTAÇÃO ETA 2

Pontos Col.			Mar/19
M1D (G-s)			6,57
M1H (mm/s)			2,22
M1V (mm/s)			1
M2A (mm/s)			1,27
M2D (G-s)			5,27
M2H (mm/s)			2,16
M2V (mm/s)			0,74

Severidade/Data			11/03/2019
Defeitos Apresentados			Falha Elétrica
Recomendações			Checar aterramento e possível desbalanceamento entre fases do motor.
Ações Tomadas			
Nº OS

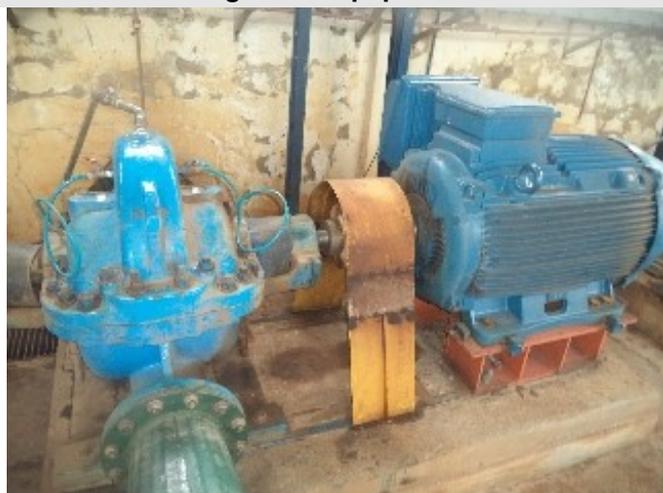
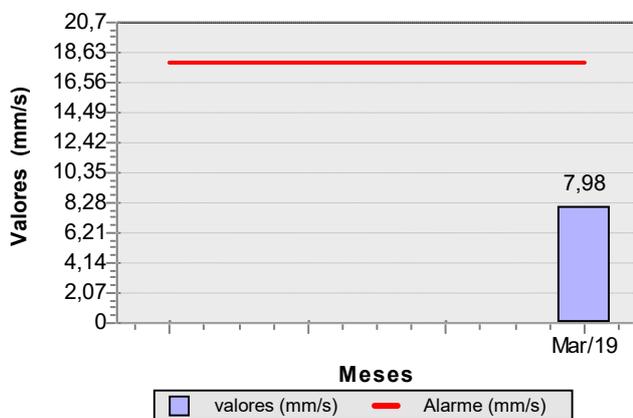
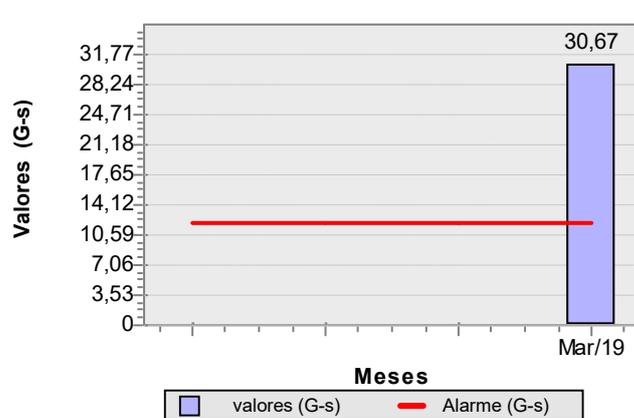
Equipamento: BCEN-010 - BOMBA 06 CAPTAÇÃO ETA 2

Pontos Col.			Mar/19
P1D (G-s)			16,33
P1H (mm/s)			4,23
P1V (mm/s)			4,73
P2A (mm/s)			3,85
P2D (G-s)			30,67
P2H (mm/s)			7,98
P2V (mm/s)			5,34

Severidade/Data				11/03/2019
Defeitos Apresentados				Falha Lubrificação
Recomendações				Realizar a lubrificação dos rolamentos da bomba.
Ações Tomadas				
Nº OS

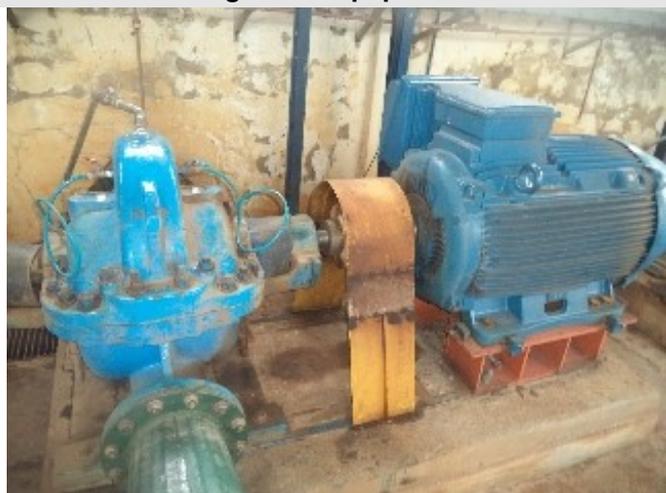
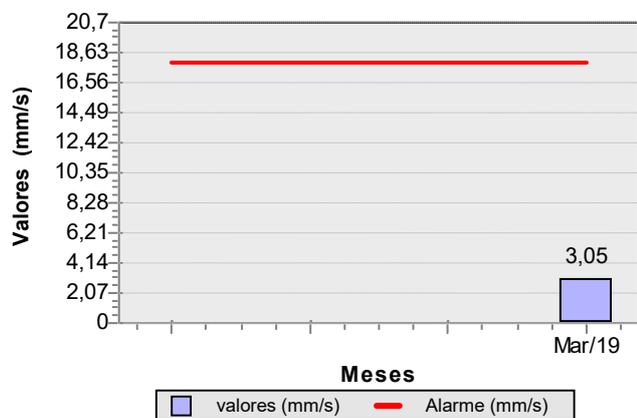
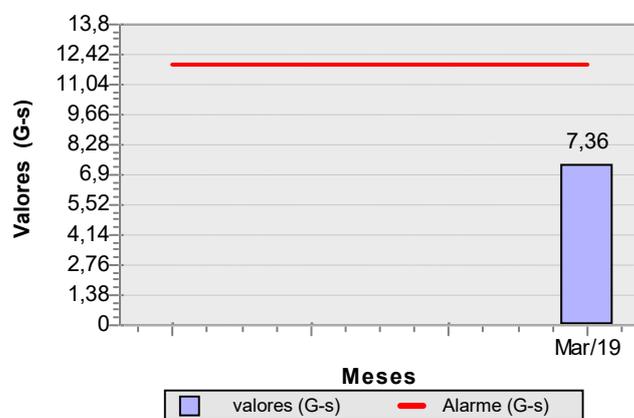
Equipamento: MELE-010 - MOTOR BOMBA 06 CAPTAÇÃO ETA 2

Pontos Col.			Mar/19
M1D (G-s)			7,36
M1H (mm/s)			2,52
M1V (mm/s)			0,64
M2A (mm/s)			1,31
M2D (G-s)			5,09
M2H (mm/s)			3,05
M2V (mm/s)			0,97

Severidade/Data			11/03/2019
Defeitos Apresentados			Falha Lubrificação
Recomendações			Realizar a lubrificação dos rolamentos do motor.
Ações Tomadas			
Nº OS

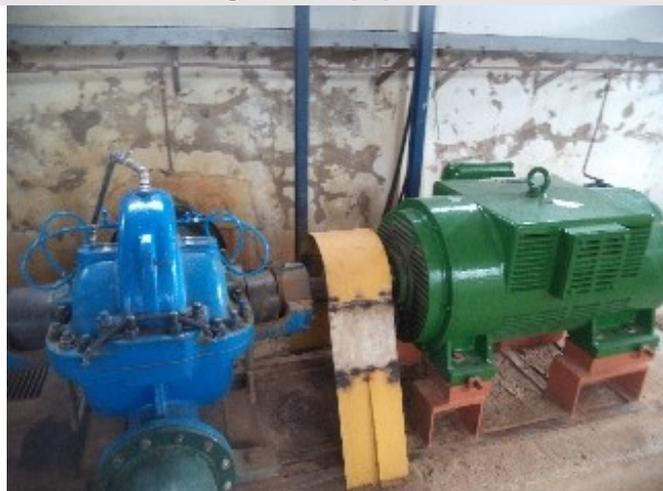
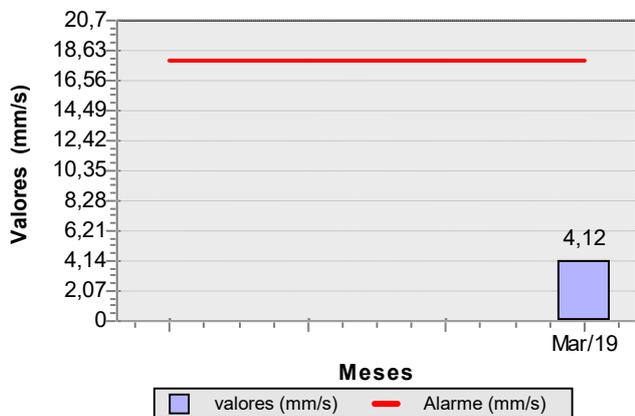
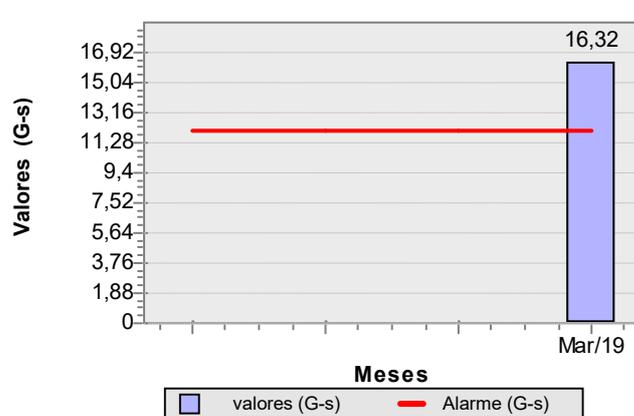
Equipamento: BCEN-011 - BOMBA 07 CAPTAÇÃO ETA 2

Pontos Col.			Mar/19
P1D (G-s)			16,32
P1H (mm/s)			4,12
P1V (mm/s)			3,4
P2A (mm/s)			2,03
P2D (G-s)			15,75
P2H (mm/s)			3,7
P2V (mm/s)			4,12

Severidade/Data			11/03/2019
Defeitos Apresentados			Falha Lubrificação
Recomendações			Realizar a lubrificação dos rolamentos da bomba.
Ações Tomadas			
Nº OS

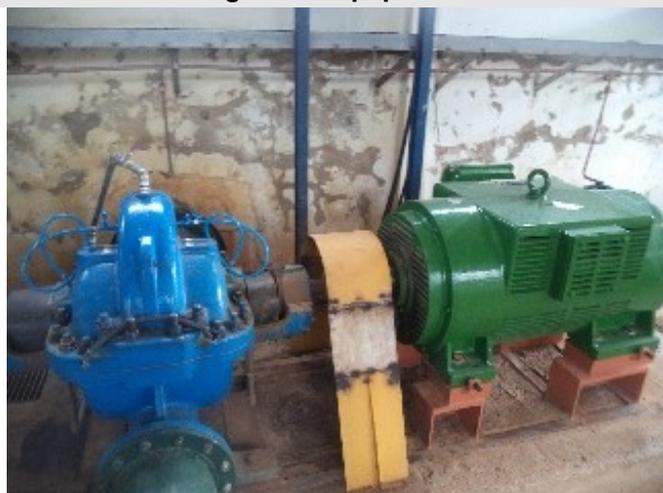
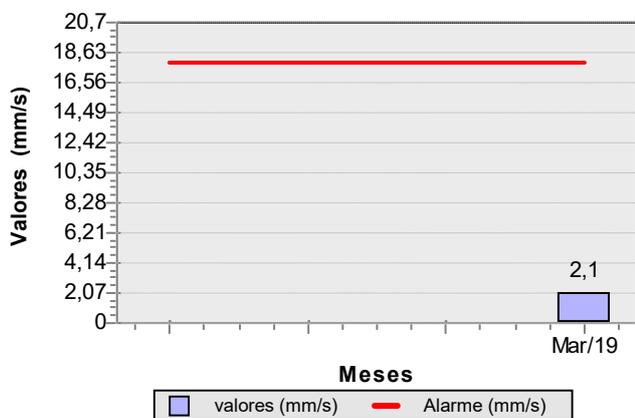
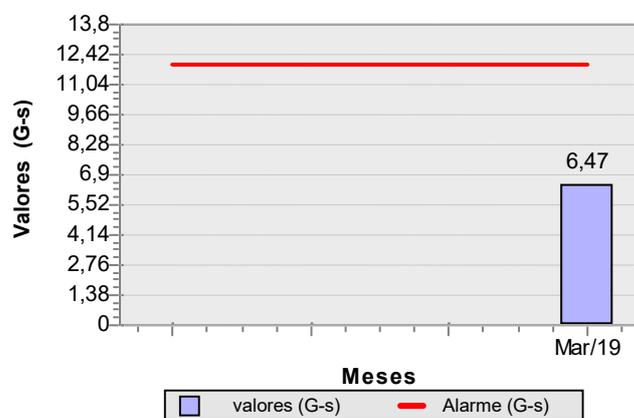
Equipamento: MELE-011 - MOTOR BOMBA 07 CAPTAÇÃO ETA 2

Pontos Col.		Mar/19
M1D (G-s)		3,1
M1H (mm/s)		2,1
M1V (mm/s)		1,13
M2A (mm/s)		0,99
M2D (G-s)		6,47
M2H (mm/s)		1,84
M2V (mm/s)		1,15

Severidade/Data				11/03/2019
Defeitos Apresentados				Falha Lubrificação
Recomendações				Realizar a lubrificação dos rolamentos do motor.
Ações Tomadas				
Nº OS

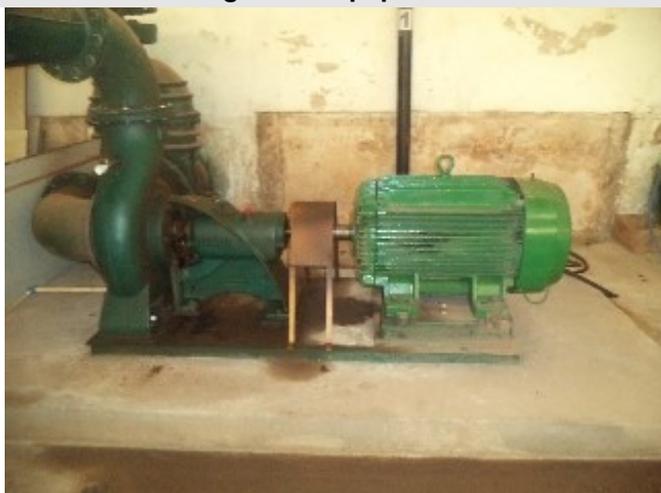
Equipamento: BCEN-012 - BOMBA 01- 250 CENTRAL DISTRIBUIÇÃO

Pontos Col.			Mar/19
P1D (G-s)			13,81
P1H (mm/s)			1,48
P1V (mm/s)			0,59
P2A (mm/s)			1,35
P2D (G-s)			8,43
P2H (mm/s)			0,97
P2V (mm/s)			0,79

Severidade/Data				11/03/2019
Defeitos Apresentados				Cavitação
Recomendações				Checar tubulação de sucção e rotor da bomba quanto a possíveis obstruções.
Ações Tomadas				
Nº OS

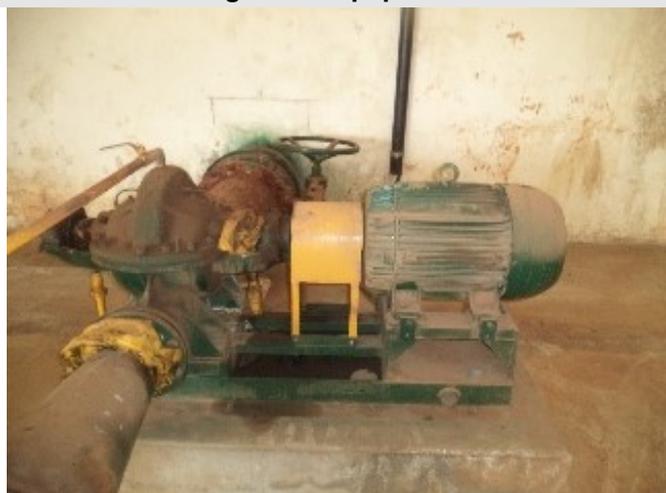
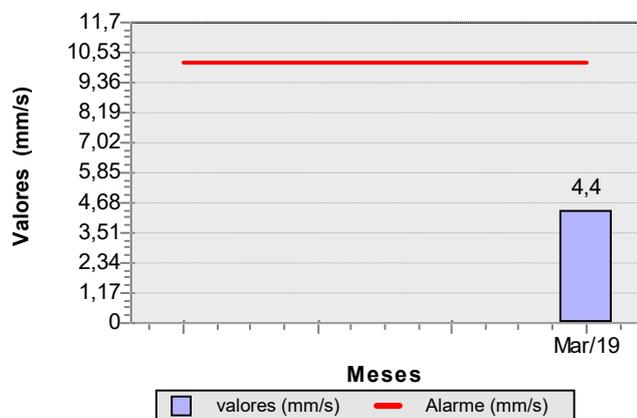
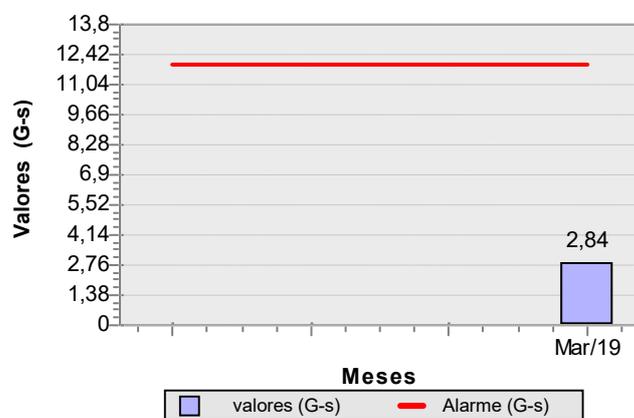
Equipamento: BCEN-015 - BOMBA 02-40 CENTRAL DE DISTRIBUIÇÃO

Pontos Col.			Mar/19
P1D (G-s)			2,84
P1H (mm/s)			4,4
P1V (mm/s)			2,24
P2A (mm/s)			0,81
P2D (G-s)			2,77
P2H (mm/s)			1,86
P2V (mm/s)			1,18

Severidade/Data			11/03/2019
Defeitos Apresentados			Desalinhamento
Recomendações			Realizar o alinhamento entre eixos do conjunto.
Ações Tomadas			
Nº OS

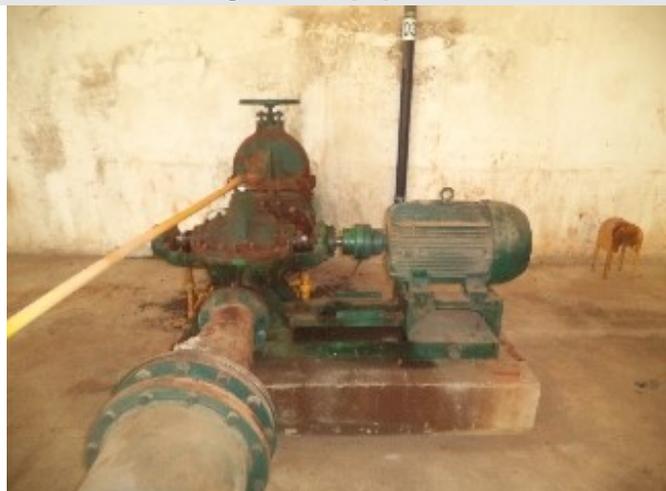
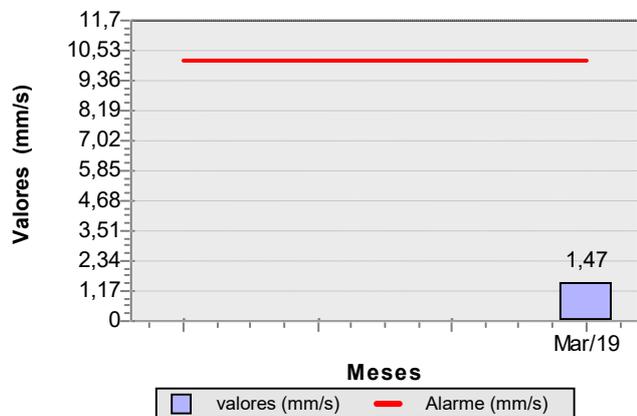
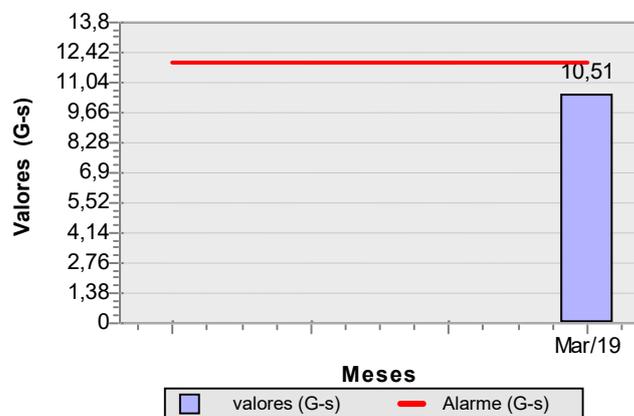
Equipamento: BCEN-016 - BOMBA 03-40 CENTRAL DISTRIBUIÇÃO

Pontos Col.			Mar/19
P1D (G-s)			5,2
P1H (mm/s)			1,47
P1V (mm/s)			1,45
P2A (mm/s)			0,87
P2D (G-s)			10,51
P2H (mm/s)			0,87
P2V (mm/s)			1,07

Severidade/Data			11/03/2019
Defeitos Apresentados			Folgas
Recomendações			Checkar folgas internas radiais e substituir os elementos danificados do mancal LOA.
Ações Tomadas			
Nº OS

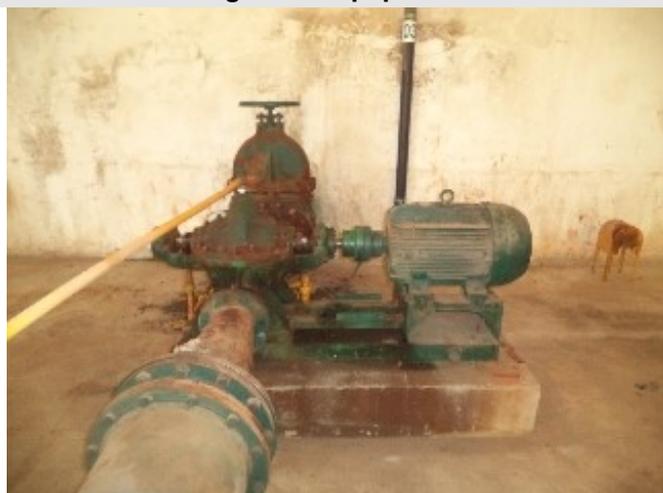
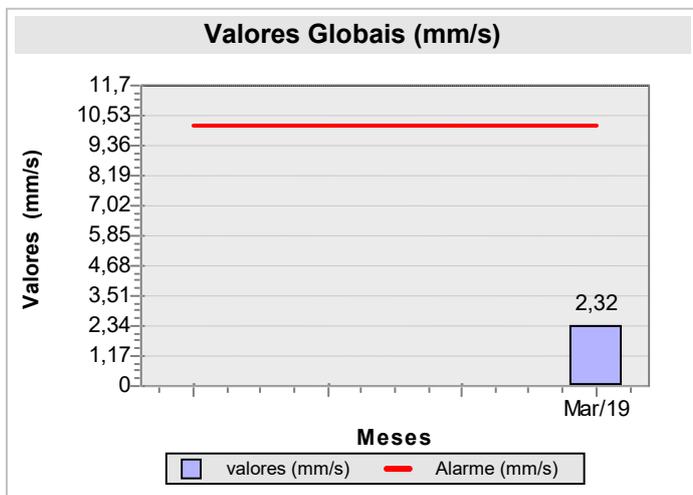
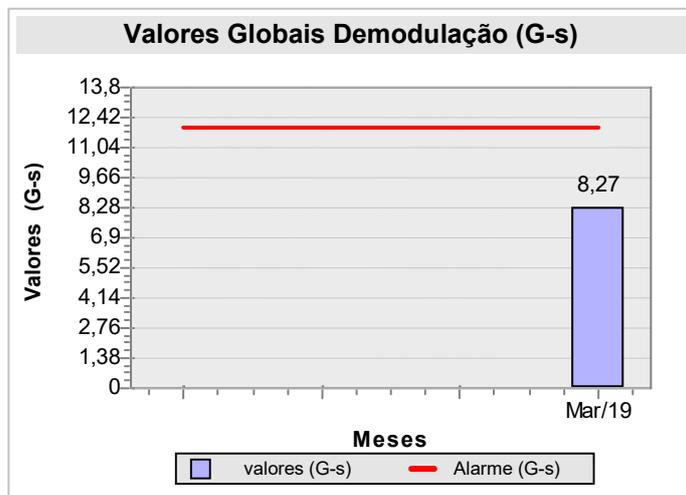
Equipamento: MELE-016 - MOTOR BOMBA 03-40 CENTRAL DISTRIBUIÇÃO

Pontos Col.			Mar/19
M1D	(G-s)		2,89
M1H	(mm/s)		1,15
M1V	(mm/s)		0,66
M2A	(mm/s)		0,82
M2D	(G-s)		8,27
M2H	(mm/s)		2,32
M2V	(mm/s)		1,53

Severidade/Data			11/03/2019
Defeitos Apresentados			Falha Lubrificação
Recomendações			Realizar a lubrificação dos rolamentos do motor.
Ações Tomadas			
Nº OS

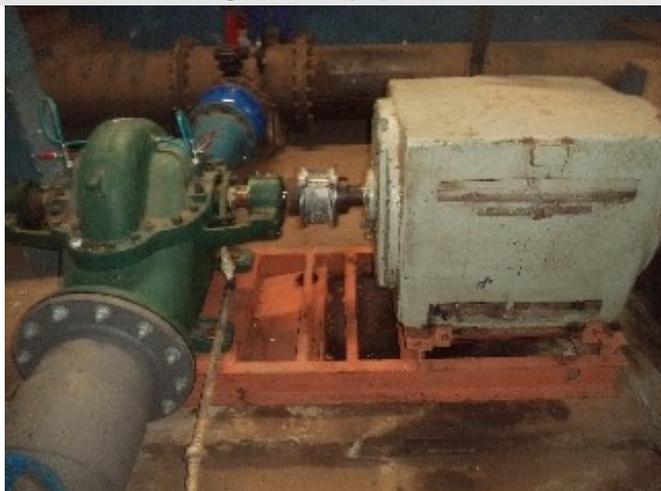
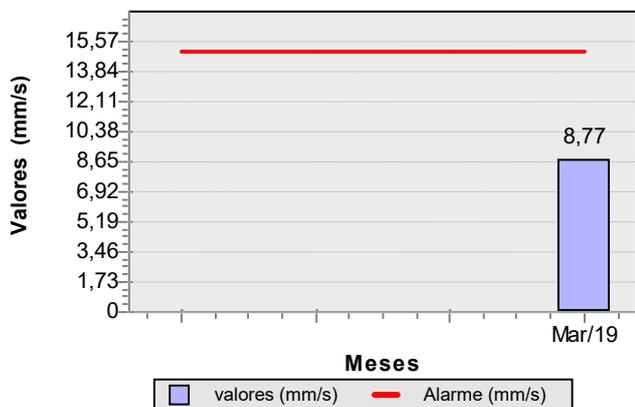
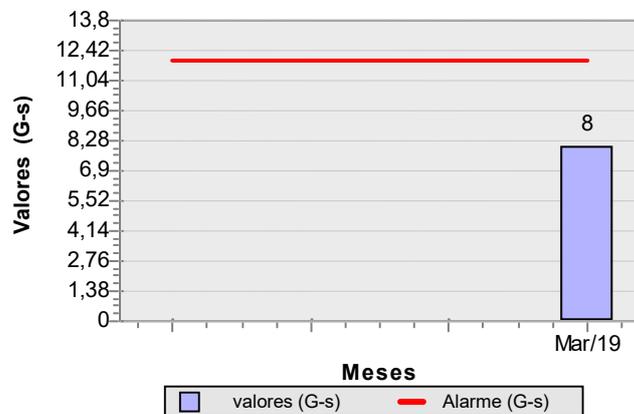
Equipamento: MELE-027 - MOTOR BOMBA 04 ETA 1

Pontos Col.		Mar/19
M1D (G-s)		8
M1H (mm/s)		8,77
M1V (mm/s)		2,56
M2A (mm/s)		2,62
M2D (G-s)		4,16
M2H (mm/s)		3,1
M2V (mm/s)		1,6

Severidade/Data				11/03/2019
Defeitos Apresentados				Desalinhamento
Recomendações				Realizar o alinhamento entre eixos do conjunto.
Ações Tomadas				
Nº OS

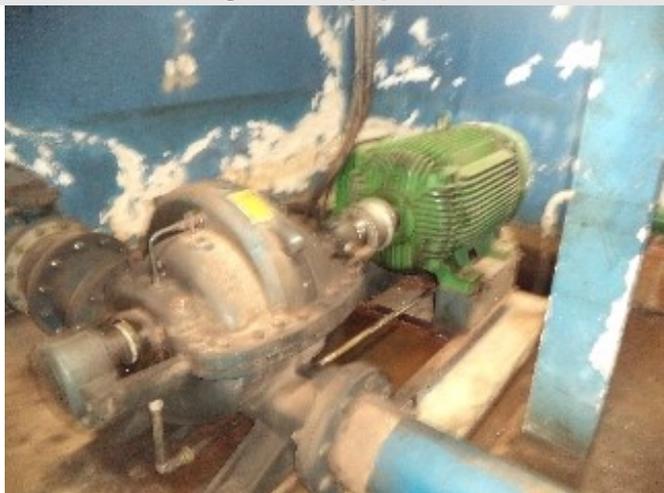
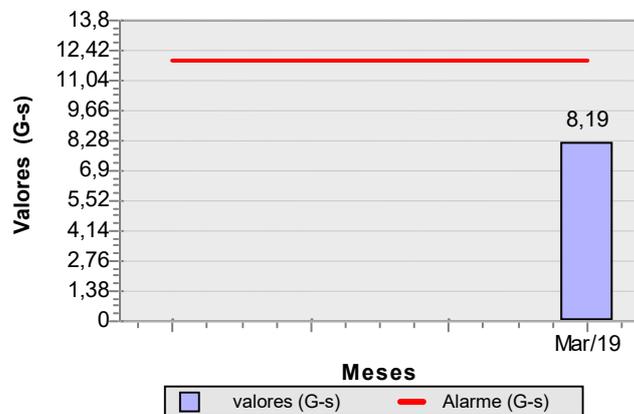
Equipamento: BCEN-029 - BOMBA 06 ETA1

Pontos Col.			Mar/19
P1D (G-s)			7,49
P1H (mm/s)			2,11
P1V (mm/s)			2,38
P2A (mm/s)			1,51
P2D (G-s)			8,19
P2H (mm/s)			1,46
P2V (mm/s)			2,16

Severidade/Data			11/03/2019
Defeitos Apresentados			Falha Lubrificação
Recomendações			Realizar a lubrificação dos rolamentos da bomba.
Ações Tomadas			
Nº OS

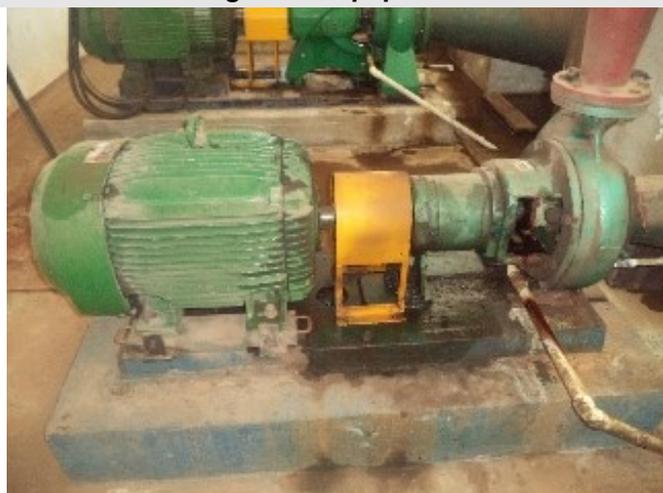
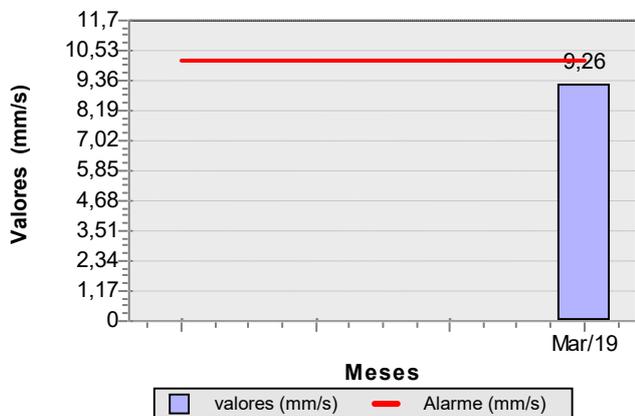
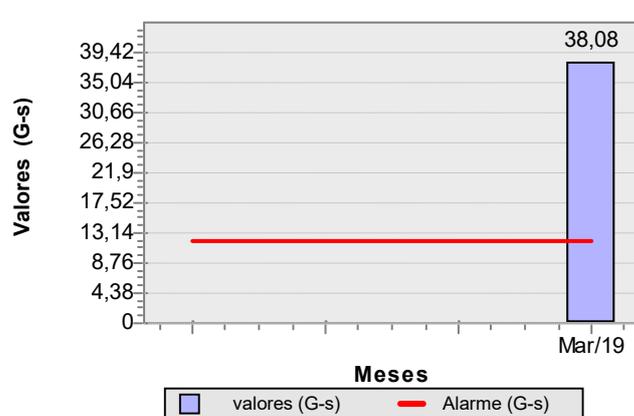
Equipamento: BCEN-022 - BOMBA 02 ETA 2

Pontos Col.		Mar/19
P1D (G-s)		24,41
P1H (mm/s)		9,26
P1V (mm/s)		8,14
P2A (mm/s)		3,36
P2D (G-s)		38,08
P2H (mm/s)		4,67
P2V (mm/s)		5,12

Severidade/Data				11/03/2019
Defeitos Apresentados				Falha de Rolamento
Recomendações				Programar a parada da bomba para a substituição dos rolamentos e demais componentes danificados.
Ações Tomadas				
Nº OS

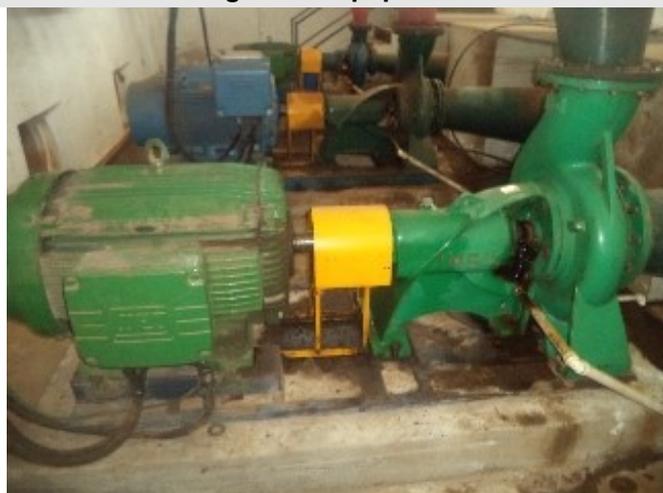
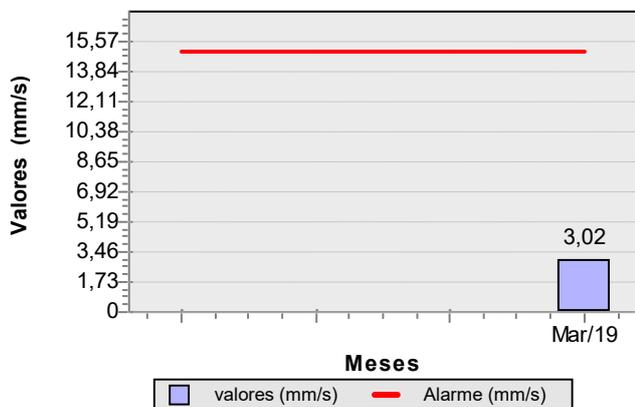
Equipamento: BCEN-023 - BOMBA 03 ETA 2

Pontos Col.		Mar/19
P1D (G-s)		14,25
P1H (mm/s)		3,02
P1V (mm/s)		1,65
P2A (mm/s)		1,32
P2D (G-s)		14,76
P2H (mm/s)		1,19
P2V (mm/s)		1,14

Severidade/Data				11/03/2019
Defeitos Apresentados				Cavitação
Recomendações				Checar tubulação de sucção e rotor da bomba quanto a possíveis obstruções.
Ações Tomadas				
Nº OS

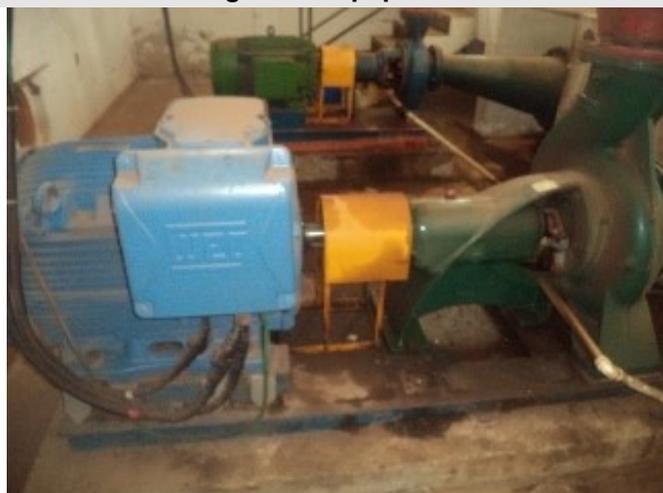
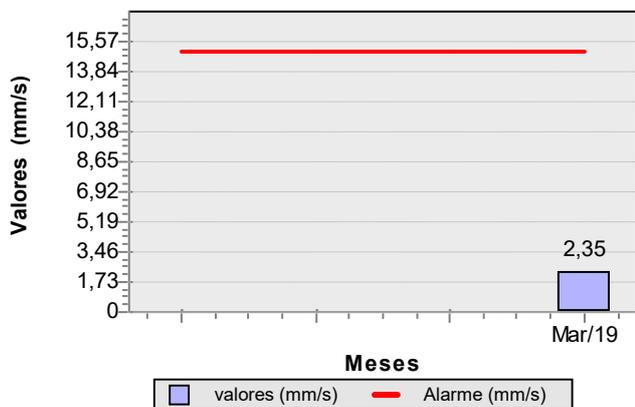
Equipamento: BCEN-024 - BOMBA 04 ETA2

Pontos Col.			Mar/19
P1D (G-s)			15,14
P1H (mm/s)			2,35
P1V (mm/s)			1,49
P2A (mm/s)			1,7
P2D (G-s)			16,17
P2H (mm/s)			0,95
P2V (mm/s)			0,99

Severidade/Data				11/03/2019
Defeitos Apresentados				Cavitação
Recomendações				Checar tubulação de sucção e rotor da bomba quanto a possíveis obstruções.
Ações Tomadas				
Nº OS

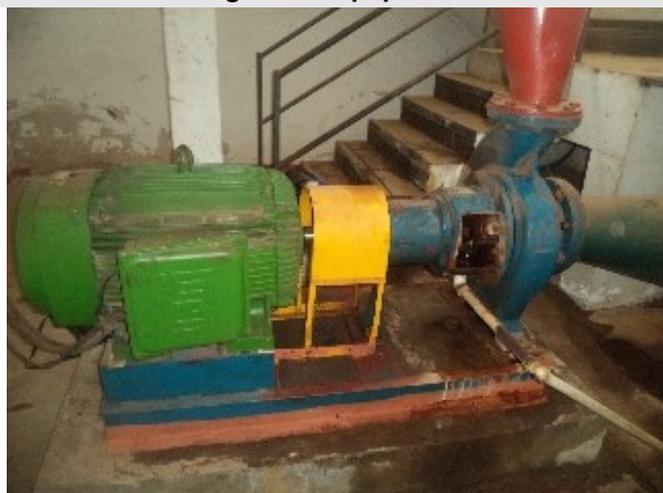
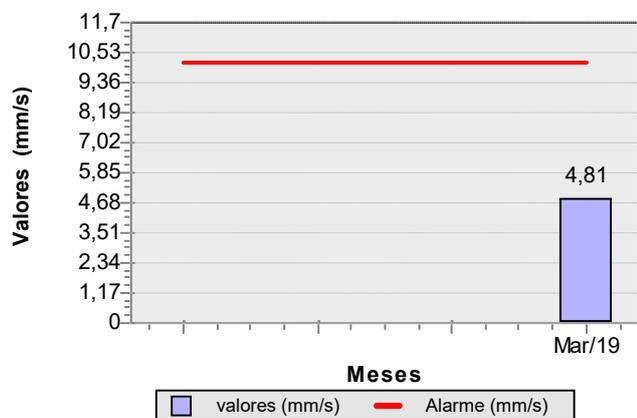
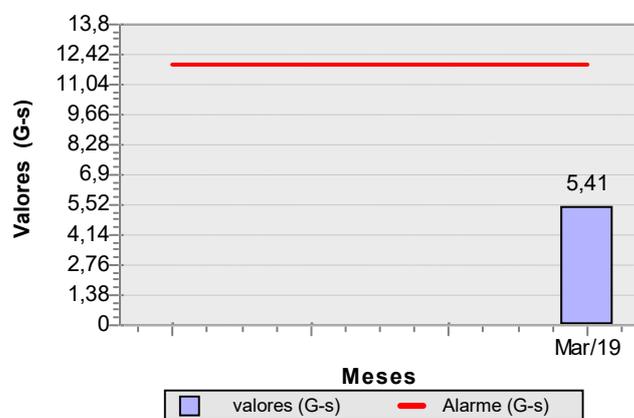
Equipamento: BCEN-025 - BOMBA 05 ETA 2

Pontos Col.		Mar/19
P1D (G-s)		5,41
P1H (mm/s)		4,81
P1V (mm/s)		1,44
P2A (mm/s)		1,39
P2D (G-s)		5,28
P2H (mm/s)		2,38
P2V (mm/s)		1,19

Severidade/Data				11/03/2019
Defeitos Apresentados				Desalinhamento
Recomendações				Realizar o alinhamento entre eixos do conjunto.
Ações Tomadas				
Nº OS
