## ANÁLISE DE VIBRAÇÃO

### SAAE - SAAE SOROCABA

Apresentar ao SAAE a Análise de Vibrações realizada nos equipamentos de sua Planta em Sorocaba SP.

12 de Março de 2019

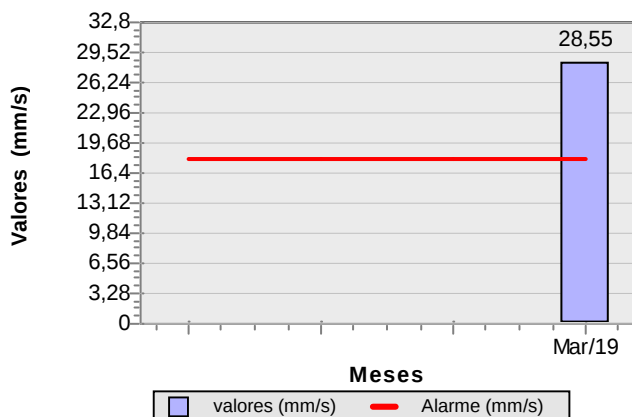
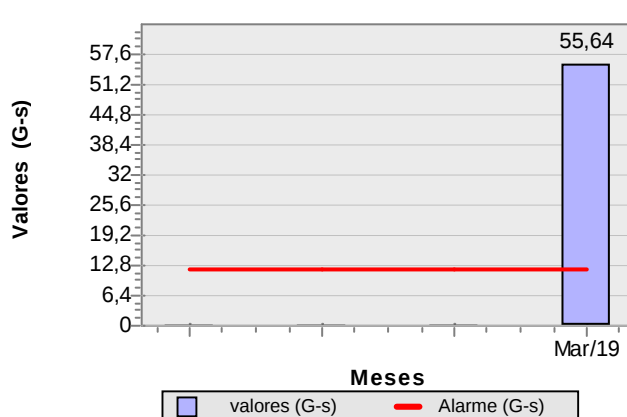
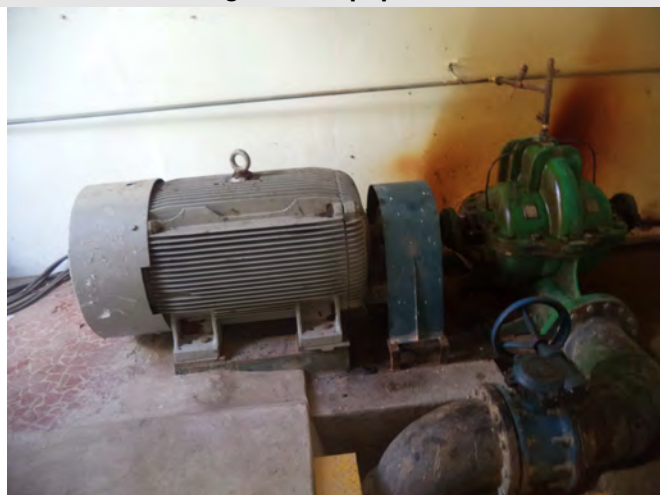
Equipamento: BCEN-008 - BOMBA BIP.01-CB01-CAP.IPANEMINHA

| Pontos Col. | | | | Mar/19 |
|---|--|--|--|---|
| P1D (G-s) | | | | 55,64 |
| P1H (mm/s) | | | | 28,55 |

| Defeitos Apresentados | | | | Falha de Rolamento |

| Recomendações | | | -200 -200 | Programar a parada da bomba para a substituição dos rolamentos. |

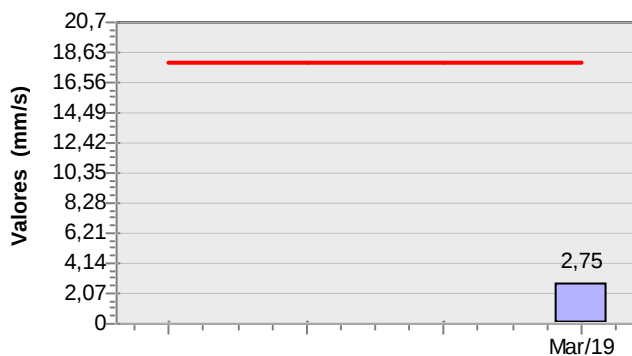
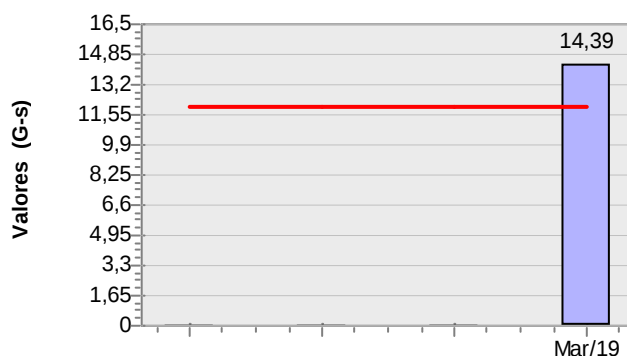
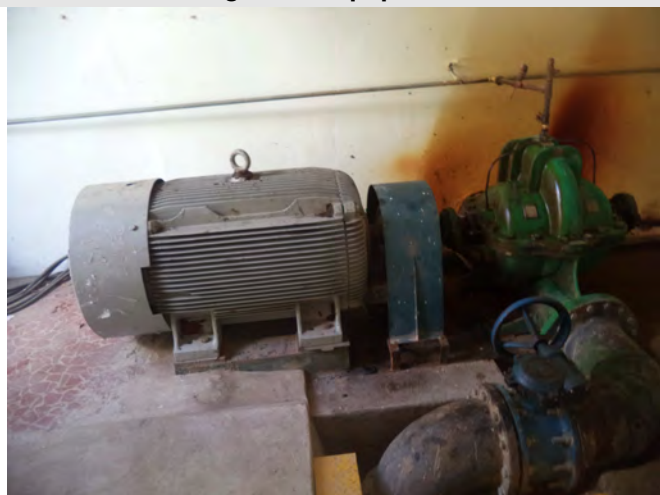
Equipamento: MELE-008 - MOTOR BOMBA BIP.01-CB01-CAP.IPANEMINHA

| Defeitos Apresentados | | | | Falha de Rolamento |

| Recomendações | | | | Programar a parada do motor para a substituição dos rolamentos. |

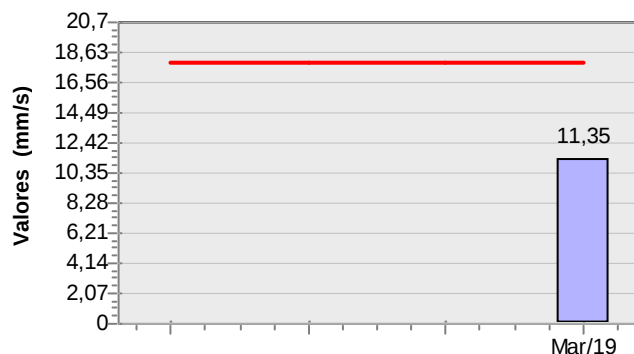
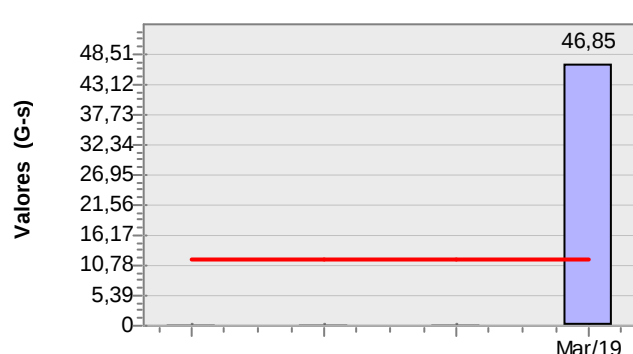
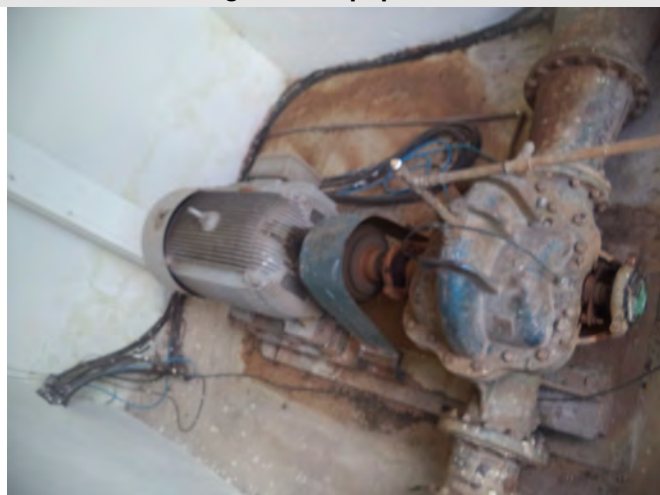
Equipamento: BCEN-009 - BOMBA BIP.02-CB01-CAP.IPANEMINHA

| Pontos Col. | | | | Mar/19 |
|---|--|--|--|---|
| P1D (G-s) | | | | 46,85 |

| Defeitos Apresentados | | | | Folgas |

| Recomendações | | | | Revizar bomba para a substituição dos mancais e demais componentes danificados. |

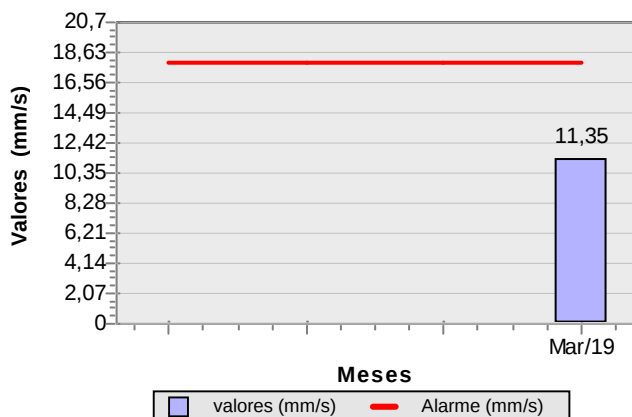
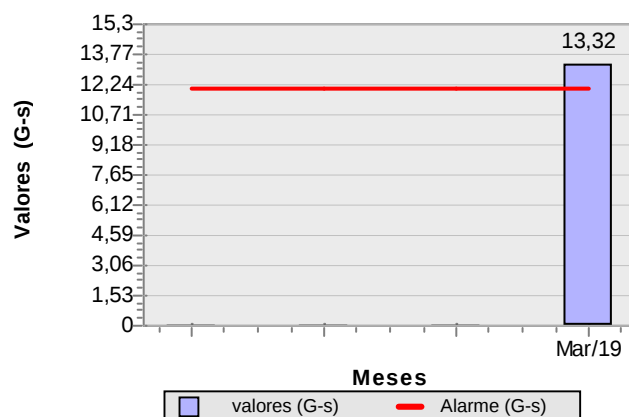
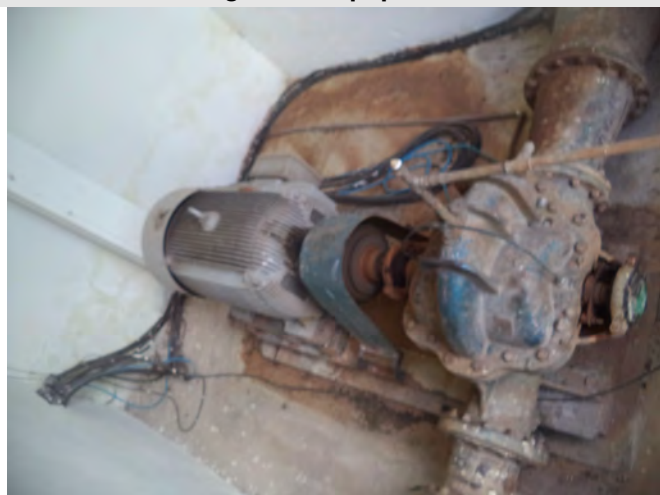
Equipamento: MELE-009 - MOTOR BOMBA BIP.02-CB01-CAP.IPANEMINHA

| Pontos Col. | | | Mar/19 |
|---|--|--|---|
| M2H (mm/s) | | | 11,35 |

| Defeitos Apresentados | | | Falha de Rolamento |

| Recomendações | | | Revizar motor para substituir o rolamento LA. |

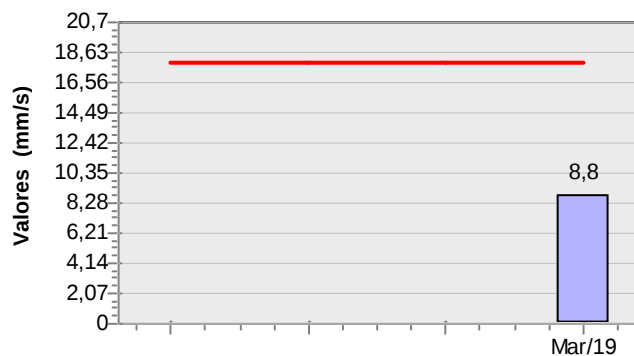
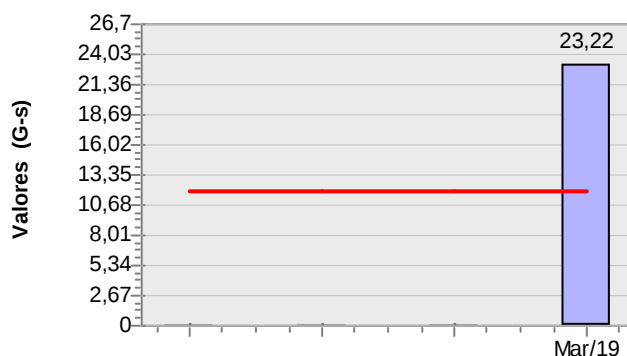
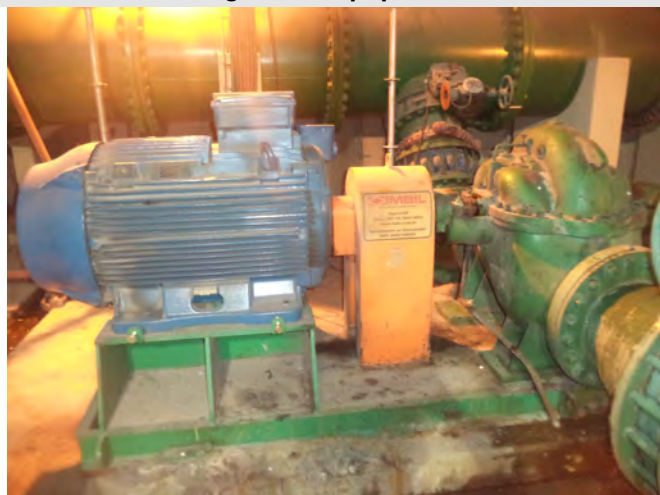
Equipamento: BCEN-001 - BOMBA BIP.01-CB01-ETA CERRADO

| Pontos Col. | | | Mar/19 |
|---|--|--|---|
| P2D (G-s) | | | 23,22 |

Falha Lubrificação

Realizar a lubrificação dos rolamentos da bomba.

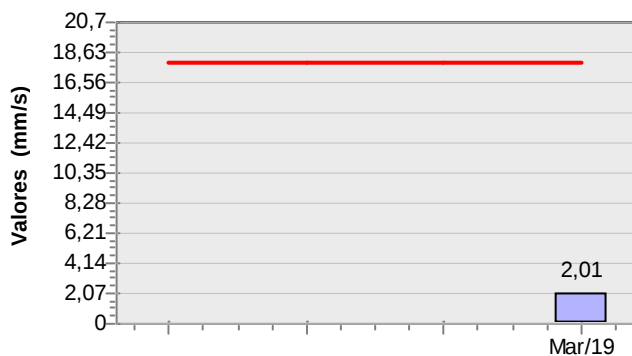
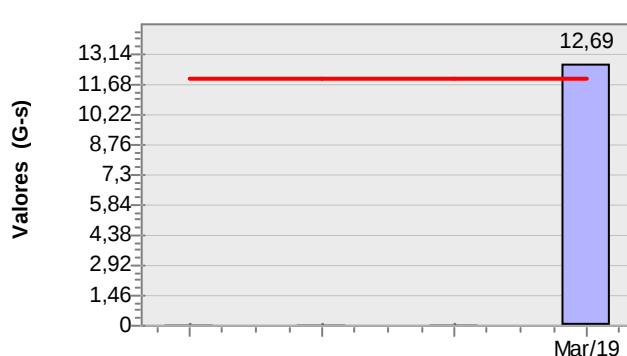
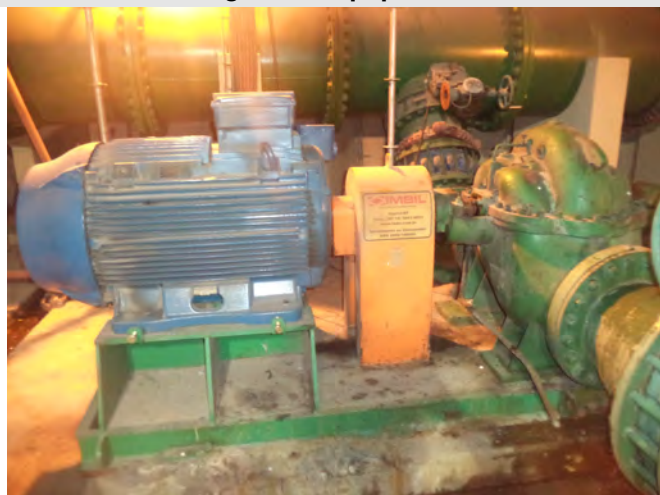
Equipamento: MELE-001 - MOTOR BOMBA BIP.01-CB01-ETA CERRADO

Falha Lubrificação

Realizar a lubrificação dos rolamentos do motor.

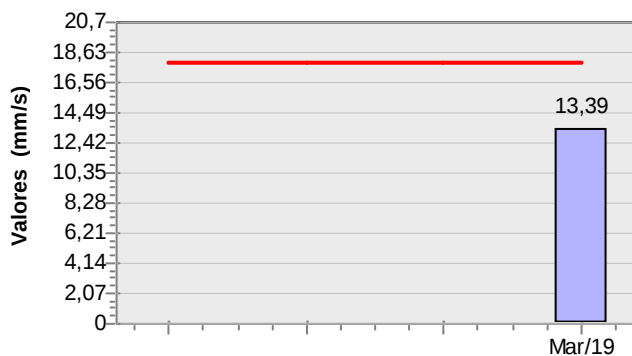
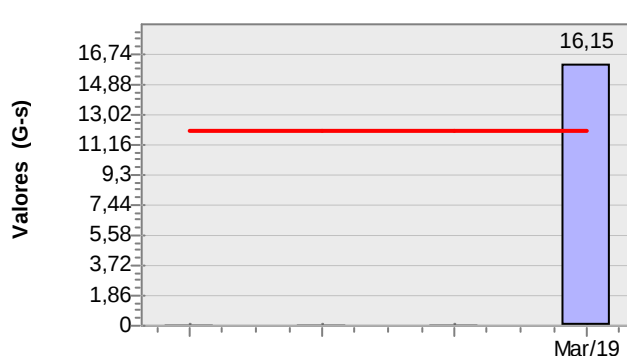
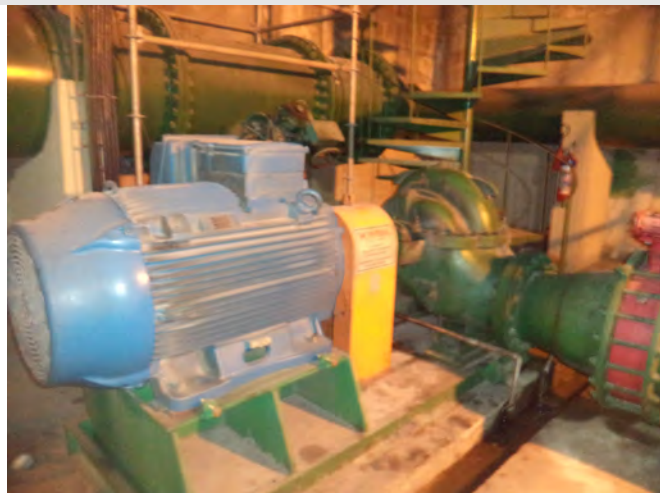
Equipamento: BCEN-002 - BOMBA BIP.02-CB01-ETA CERRADO

| Pontos Col. | | | | Mar/19 |
|---|--|--|--|---|
| P1H (mm/s) | | | | 13,39 |

Folgas

Checar folgas internas dos mancais da bomba, substituir os elementos danificados e realizar a lubrificação dos rolamentos.

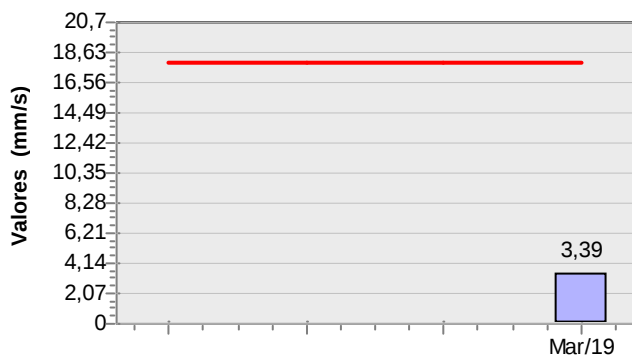
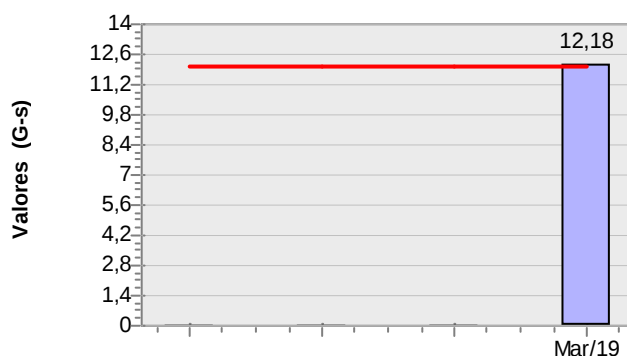
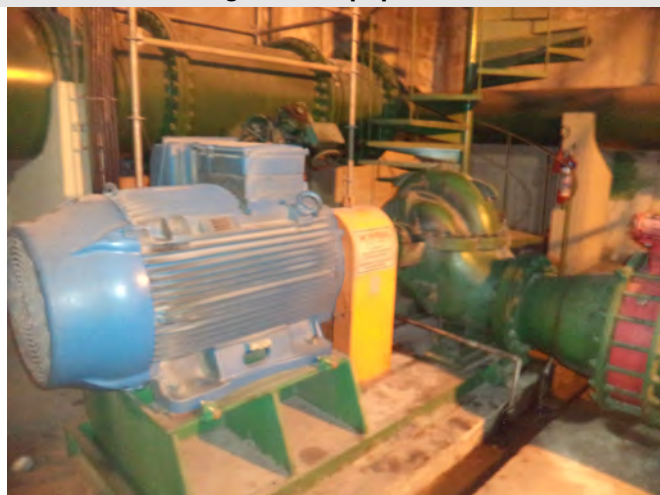
Equipamento: MELE-002 - MOTOR BOMBA BIP.02-CB01-ETA CERRADO

Falha Lubrificação

Realizar a lubrificação dos rolamentos do motor.

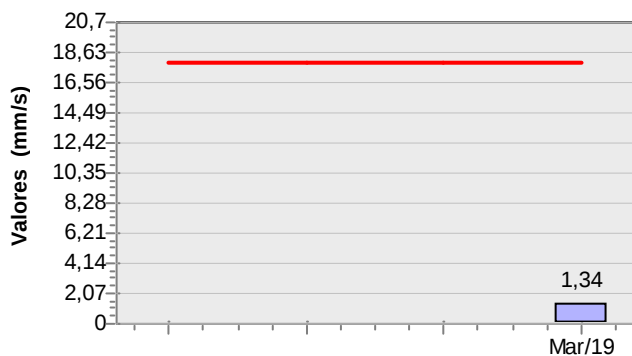
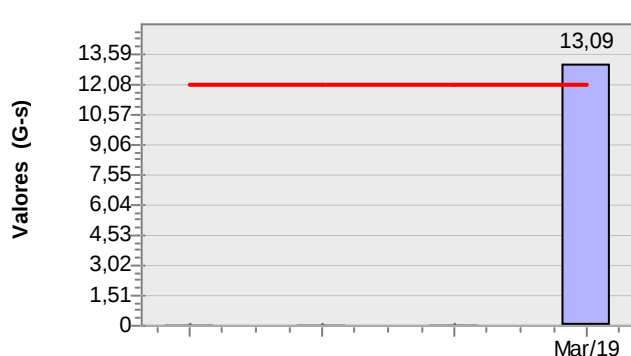
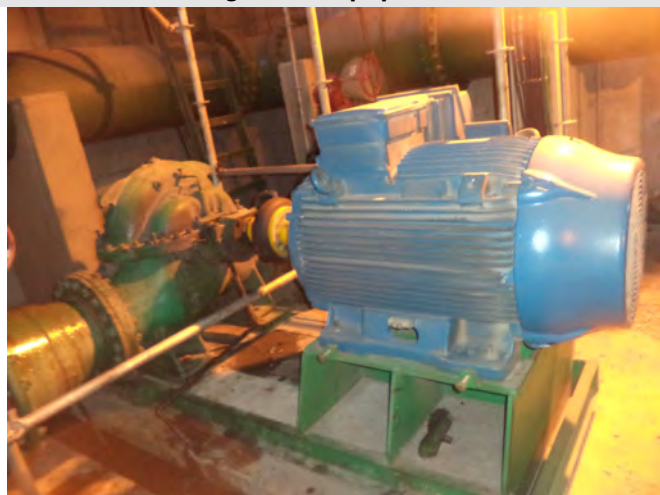
Equipamento: MELE-003 - MOTOR BOMBA BIP.03-CB01-ETA CERRADO

Falha Lubrificação

Realizar a lubrificação dos rolamentos do motor.

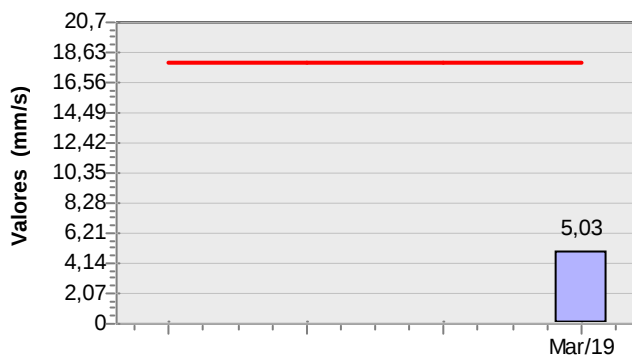
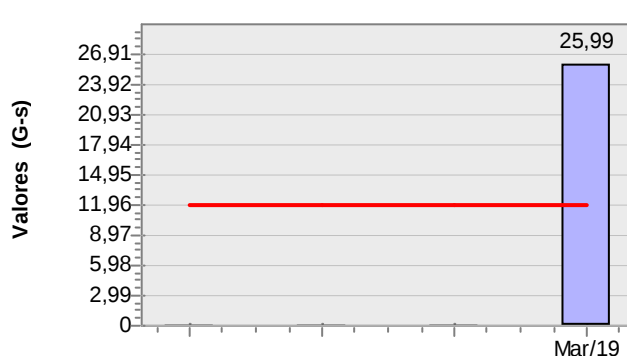
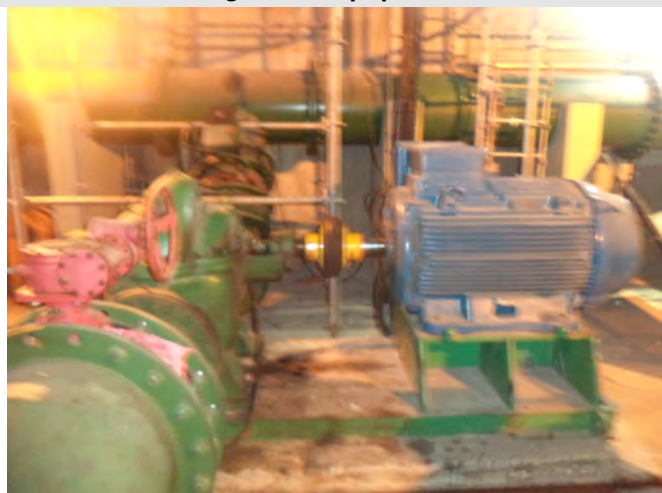
Equipamento: BCEN-004 - BOMBA BIP.04-CB01-ETA CERRADO

| Pontos Col. | | | | Mar/19 |
|---|--|--|--|---|
| P1D (G-s) | | | | 25,99 |

Folgas

Checar folgas internas dos mancais da bomba, substituir os elementos danificados e realizar a lubrificação dos rolamentos.

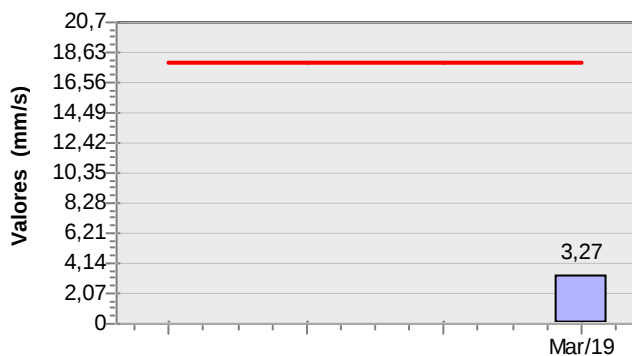
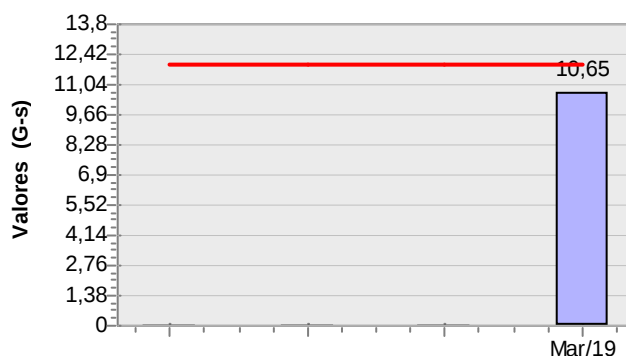
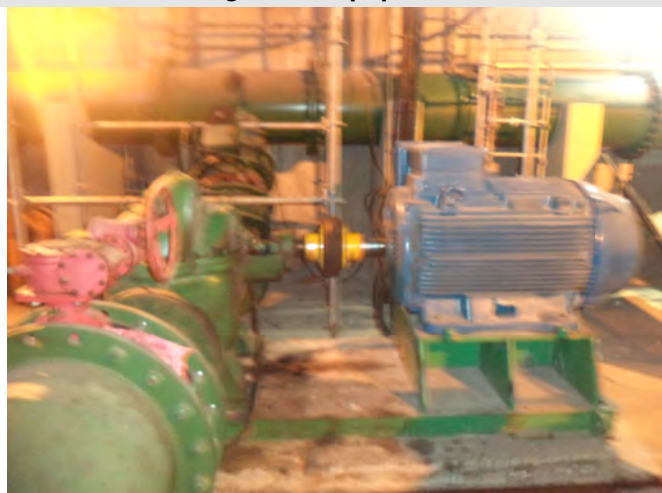
Equipamento: MELE-004 - MOTOR BOMBA BIP.04-CB01-ETA CERRADO

| Defeitos Apresentados | | | | Falha Lubrificação |

| Recomendações | | | | Realizar a lubrificação dos rolamentos do motor. |

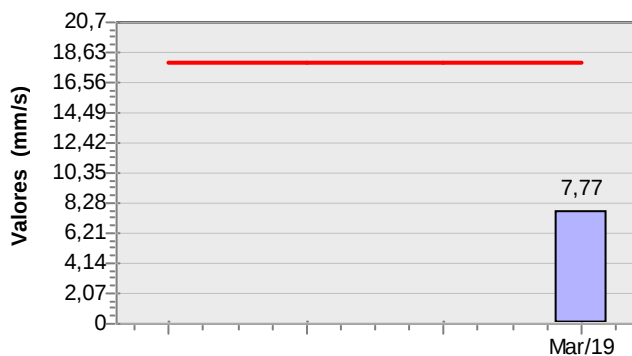
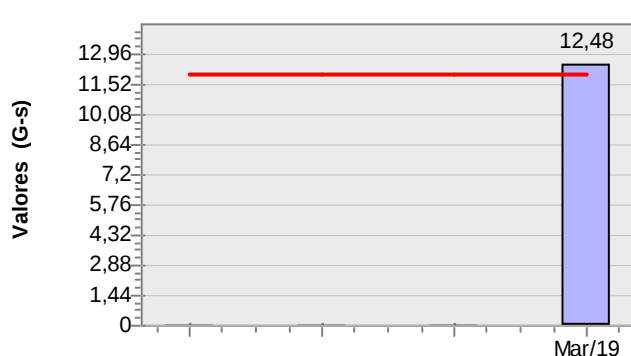
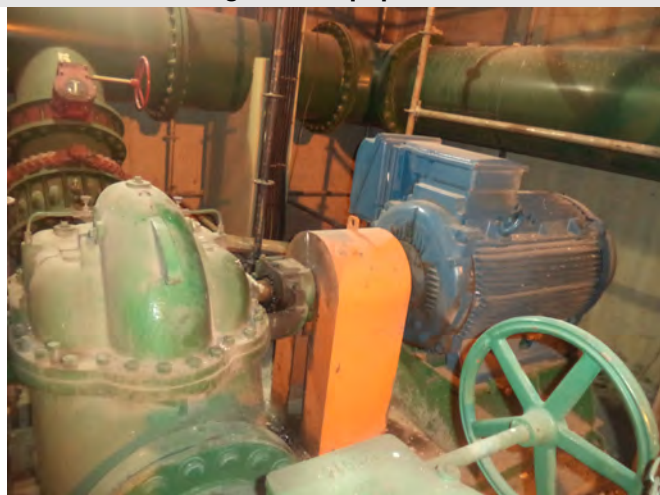
Equipamento: MELE-005 - MOTOR BOMBA BIP.05-CB01-ETA CERRADO

| Pontos Col. | | | | Mar/19 |
|---|--|--|--|---|
| M2A (mm/s) | | | | 7,77 |

Falha Lubrificação

Realizar a lubrificação dos rolamentos do motor.

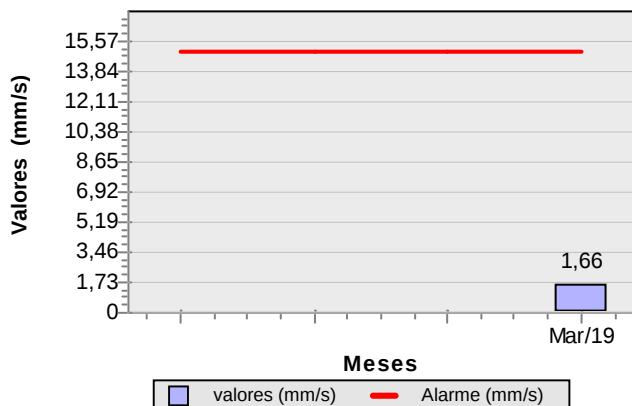
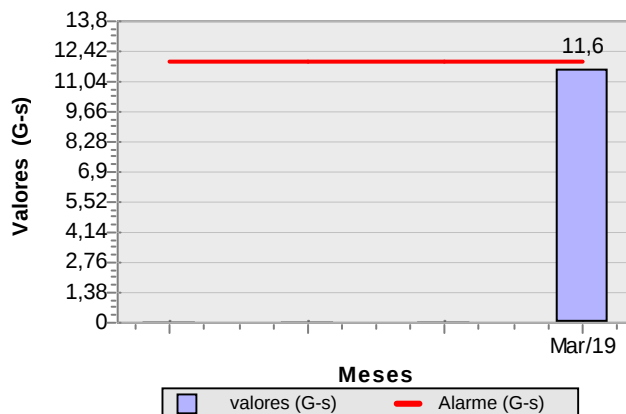
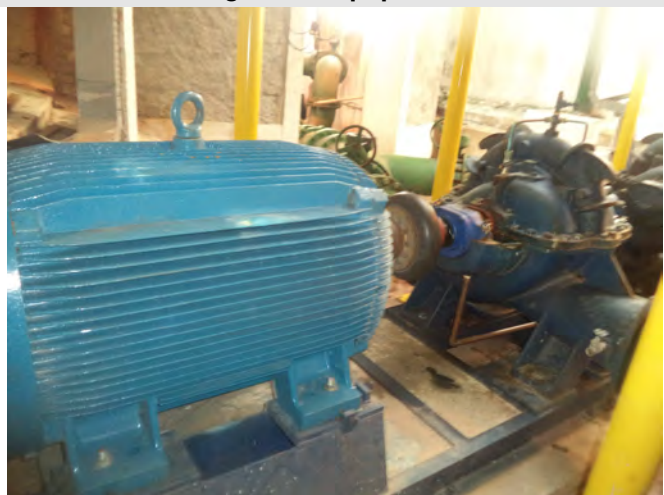
Equipamento: MELE-006 - MOTOR BOMBA BIP.01-CB02 ETA CERRADO

| Defeitos Apresentados | | | Falha de Rolamento |

| Recomendações | | | Realizar a lubrificação dos rolamentos do motor e programar a parada para substituir o rolamento LA. |

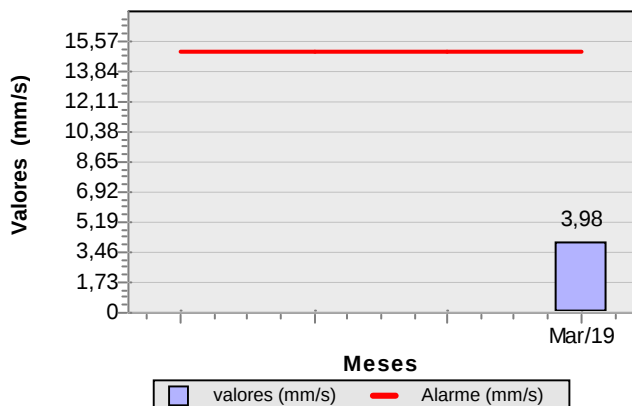
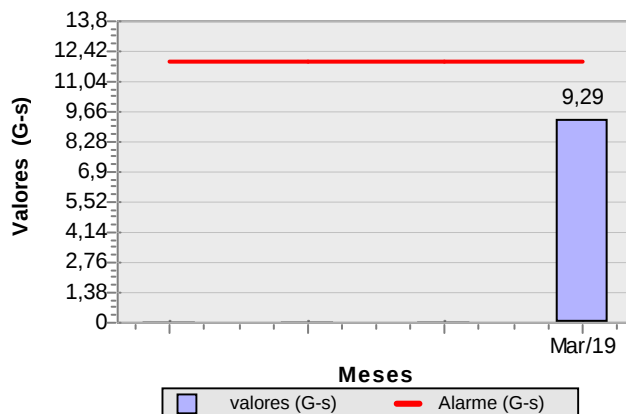
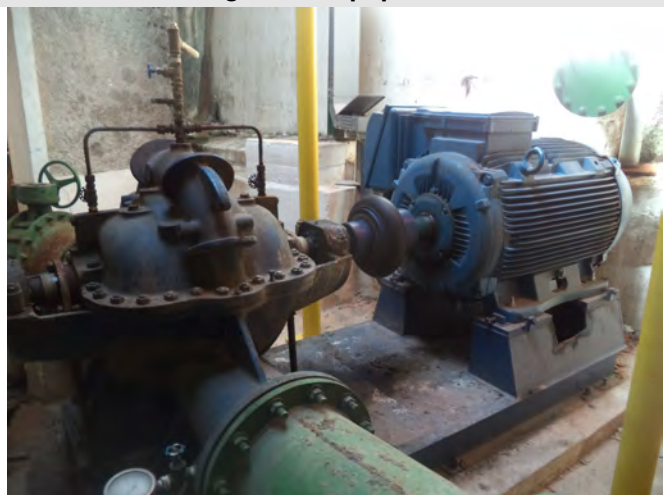
Equipamento: BCEN-007 - BOMBA BIP.02-CB02 ETA CERRADO

| Defeitos Apresentados | | | Falha Lubrificação |

| Recomendações | | | Realizar a lubrificação dos rolamentos da bomba. |
