**Relatório de Fiscalização 173/2021**

**RELATÓRIO DE FISCALIZAÇÃO TÉCNICA DOS SISTEMAS DE ÁGUA DO MUNICÍPIO DE  
LUIZ ANTONIO**

PRESTADOR: SANEL

Relatório de Verificação de Não Conformidades

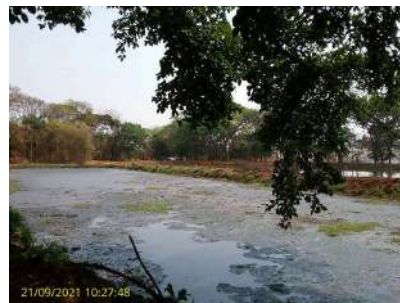
**Foto 2** - Primeira Lagoa encontra-se bem assoreada
