**Relatório de Fiscalização 190/2021**

**RELATÓRIO DE FISCALIZAÇÃO TÉCNICA DOS SISTEMAS DE ÁGUA E ESGOTO DO MUNICÍPIO DE VALINHOS**

PRESTADOR: DEPARTAMENTO DE ÁGUAS E ESGOTO DE VALINHOS - DAEV

**Relatório R10 – VERIFICAÇÃO DE NÃO CONFORMIDADES**

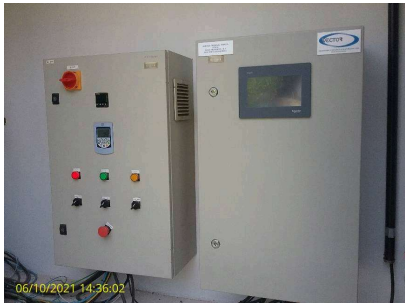
Foto 1 - Painel de controle do conjunto motobomba

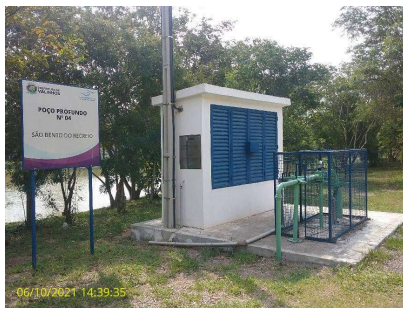
**Foto 4** - Aspecto geral do poço

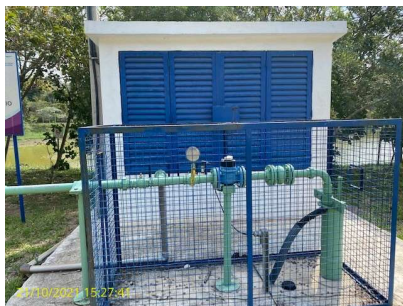
**Foto 1** - Laje de proteção do poço P4

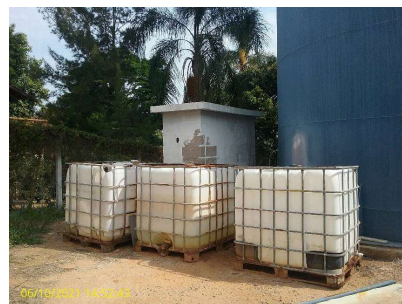
**Foto 3** - Bombonas de cloro e fluor para cloração e fluoretação da água

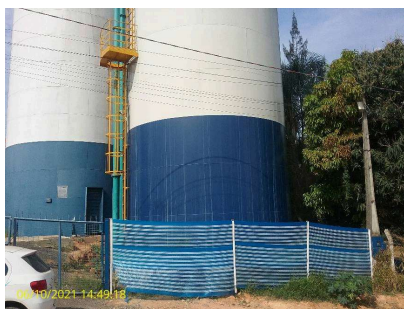
| Local/Não Conformidades | Prazo (dias) |
|---|---|
| [Reservatório São Bento do Recreio Novo] [RES-6.1] A área não está devidamente cercada | Em até 180 dias |

[RES-6.1] A área não está devidamente cercada

**Foto 1** - Cercamento provisório do reservatório

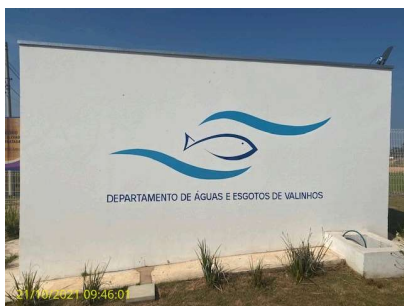
**Foto 1** - Identificação do DAEV no local

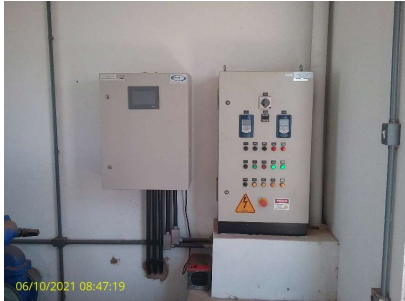
**Foto 1** - Painel de controle dos conjuntos motobomba

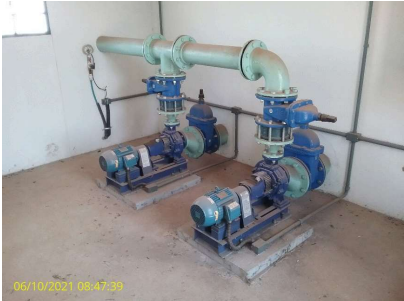
**Foto 2** - Conjuntos motobomba

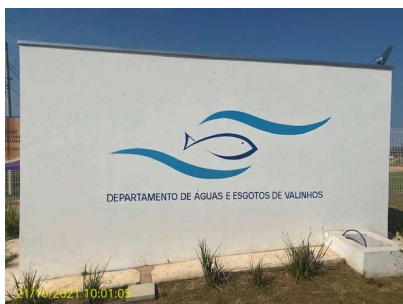
**Foto 1** - Identificação do DAEV no local

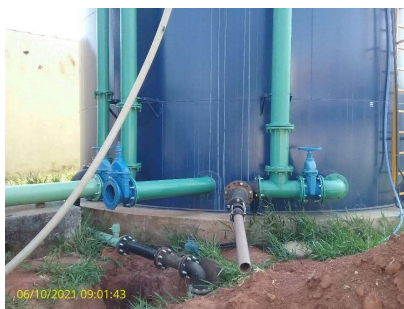
**Foto 3** - Descarga de fundo

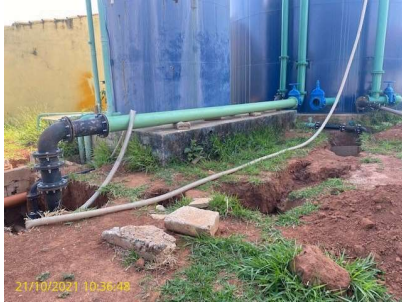
| Local/Não Conformidades | Prazo (dias) |
|---|---|
| [Reservatório de Água Morada do Sol Novo] [RES-6.14] Ausência de manutenção, limpeza, conservação e segurança | Imediato |

Á área na qual o reservatório se localiza se encontra em obras de interligação, que ainda não foram finalizadas e, em vista disso, ainda há desorganização no local, que poderiam comprometer a segurança de um operador. É necessário finalizar as obras e

**Foto 1** - Escavação no solo para interlição do reservatório ao sistema de distribuição de água

encaminhar relatório fotográfico à ARES-PCJ, comprovando que a área está limpa, organizada e em plenas condições de segurança para os operadores.

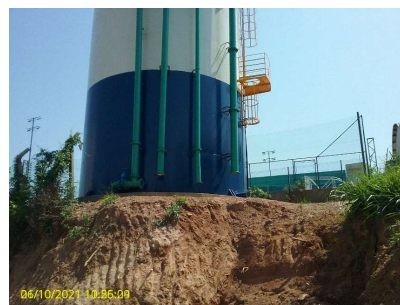
Reservatório Santo Antônio ainda não está interligado ao sistema e, portanto, também ainda não está conectado à telemetria. O aterramento do pára-raio já foi realizado junto à construção da infraestrutura do reservatório. Como o sistema ainda não está em funcionamento, não há cercamento e acabamento final da área.

**Foto 2** - Acesso ao reservatório ainda não realizado**Assinatura Fiscal****Assinatura Fiscalizado****Nome Fiscalizado****Cargo Fiscalizado****Observações Gerais**

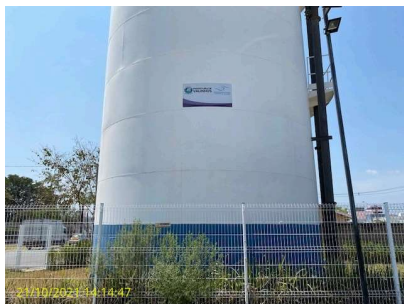
**Foto 1** - Cercamento do reservatório

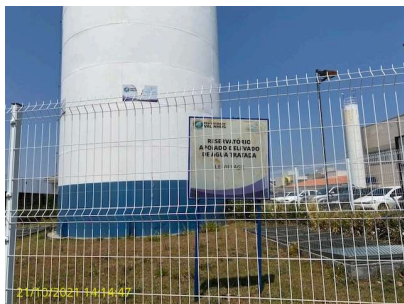
**Foto 1** - Identificação do DAEV no local

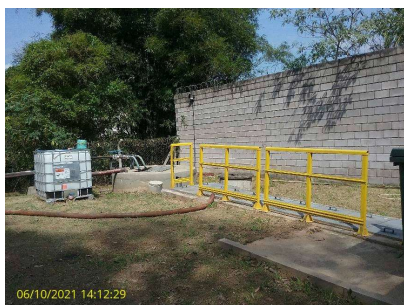
**Foto 1** - Entrada do esgoto e desarenador

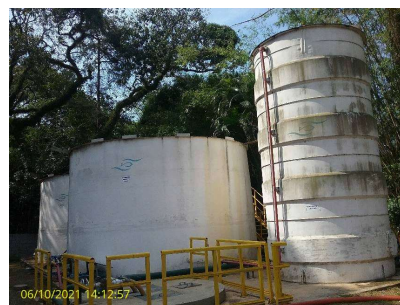
**Foto 2** - Tanque de lodo à direita e tanque de aeração à esquerda

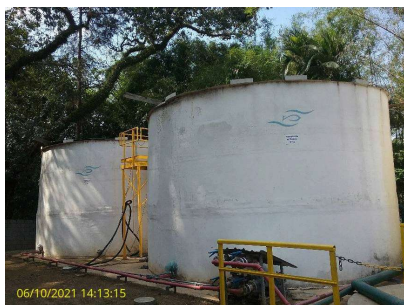
**Foto 3** - Tanques de aeração

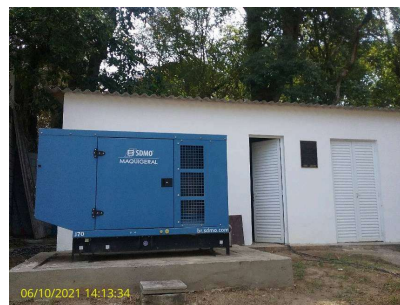
**Foto 4** - Gerador e laboratório ao fundo

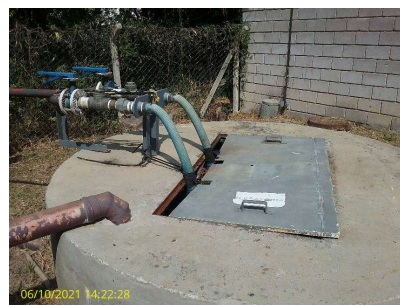
**Foto 11** - Elevatória de esgoto na entrada do tratamento

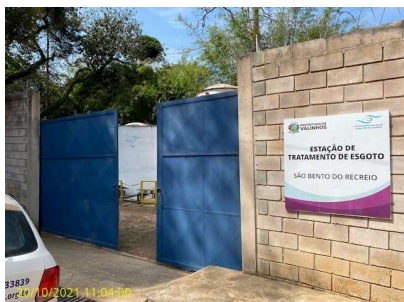
**Foto 1** - Portão de acesso à ETE

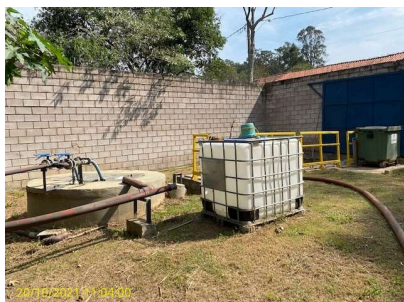
**Foto 1** - Elevatória com acesso para manutenção

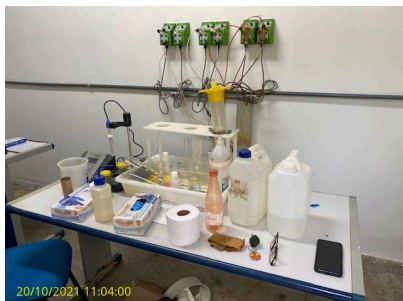
Operadora estava com EPI (óculos e luvas).

**Foto 1** - Luvas sob a bancada**[ETE-8.9] Ausência de extintor de incêndio**

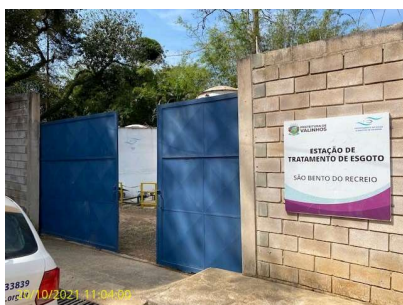
**Foto 1** - Placa de Identificação da ETE**[ETE-8.12] Condições inadequadas de higiene e limpeza do laboratório**
