**Relatório de Fiscalização 191/2021**

RELATÓRIO DE FISCALIZAÇÃO TÉCNICA DOS SISTEMAS DE ESGOTO DO MUNICÍPIO DE SALTO

PRESTADOR: SANESALTO

Relatório – Verificação de Não Conformidades

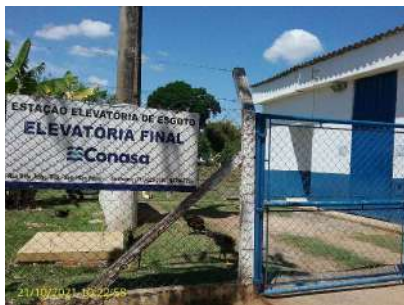
**Foto 1** - Vista geral da EEEB

Consertar a cerca para evitar entrada de animais

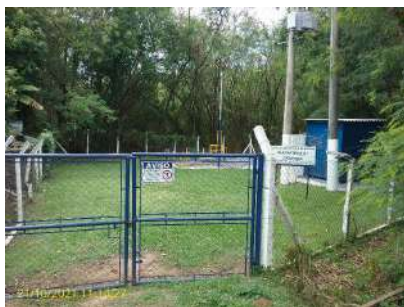
**Foto 1** - Vista geral da EEEB

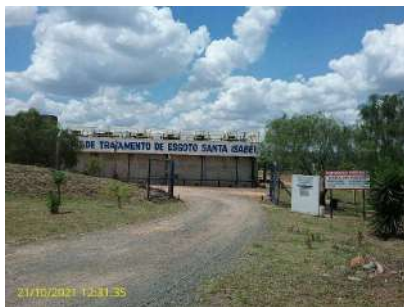
**Foto 1** - Entrada da ETE

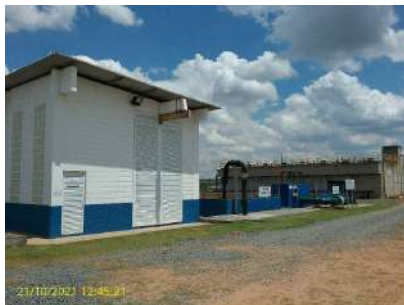
**Foto 3** - Sala de sopradores

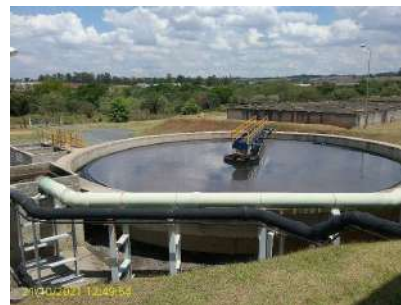
**Foto 6** - Decantador secundário

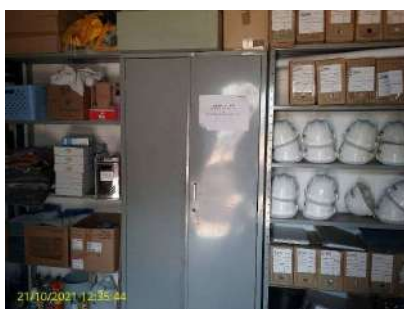
**Foto 1** - Controle de EPI manual, por responsável técnico

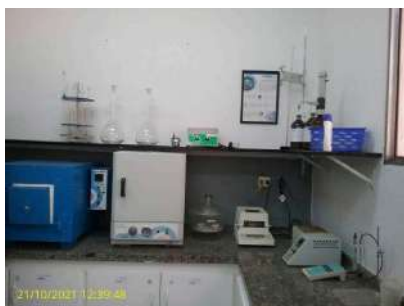
Foto 1 - Laboratório ETE
