**Relatório de Fiscalização 207/2021**

**RELATÓRIO DE FISCALIZAÇÃO TÉCNICA DOS SISTEMAS DE ÁGUA E ESGOTO DO MUNICÍPIO DE LIMEIRA**

PRESTADOR: BRK AMBIENTAL LIMEIRA

Verificação de Não Conformidades

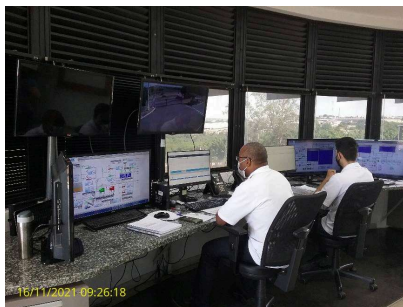
Foto 2 - Visão da ETA

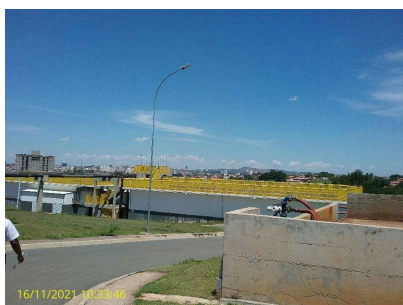
Foto 1 - Estação de tratamento de lodo

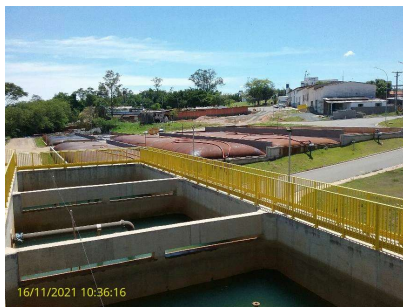
**Foto 2** - Estação de tratamento de lodo, com geobags

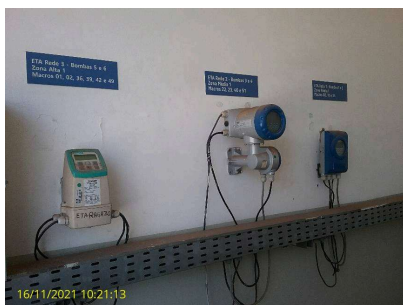
**Foto 1** - Alguns macro das saídas

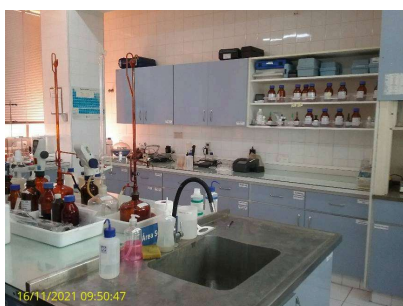
**Foto 1** - Laboratório

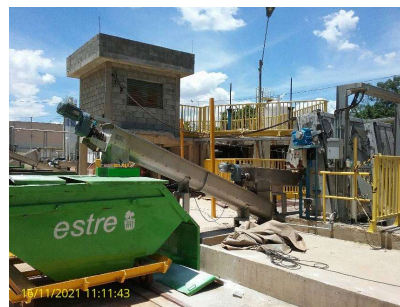
**Foto 2** - Tratamento preliminar

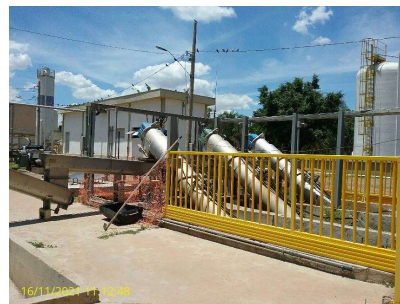
**Foto 3** - Tratamento preliminar

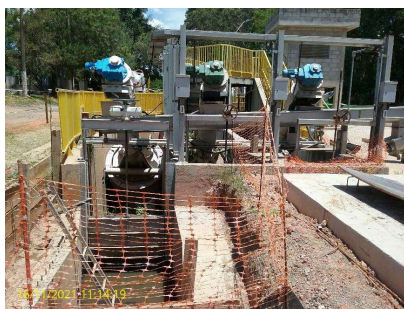
**Foto 4** - Construção de um novo canal para a peneira rotativa reserva

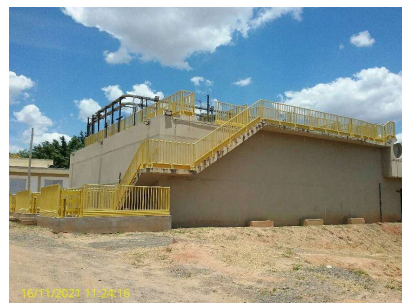
**Foto 6** - Tratamento físico químico com cloreto férrico

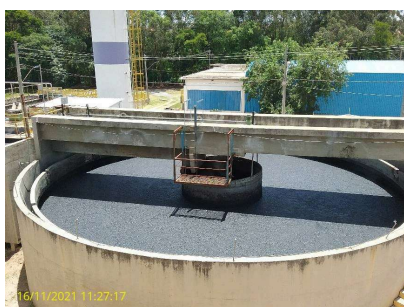
**Foto 7** - Adensador do lodo do decantador primário

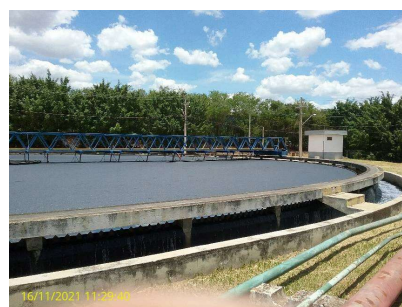
**Foto 8** - Um dos dois decantadores primários

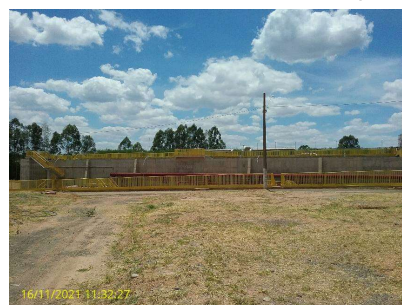
**Foto 9** - Reatores biológicos NEREDA

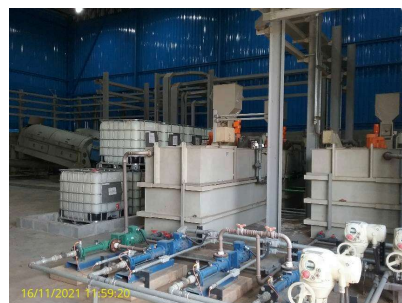
**Foto 11** - Tratamento de lodo

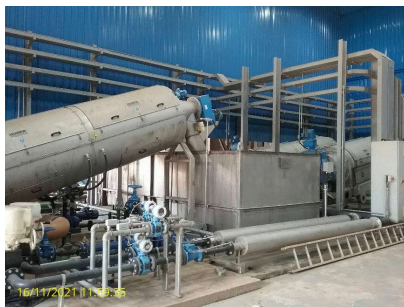
**Foto 12** - Tratamento do lodo

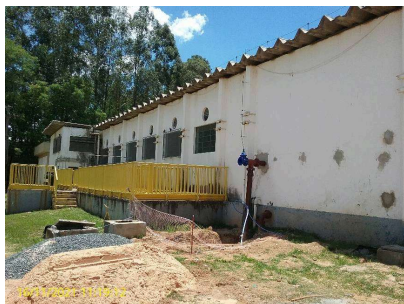
**Foto 1** - Casa de bombas
