### RELATÓRIO DE FISCALIZAÇÃO TÉCNICA DOS SISTEMAS DE ÁGUA E ESGOTO DO MUNICÍPIO DE SANTA BÁRBARA D'OESTE

PRESTADOR: DAE SANTA BÁRBARA D'OESTE

Verificação de Não Conformidades

Americana, 19 de novembro de 2021

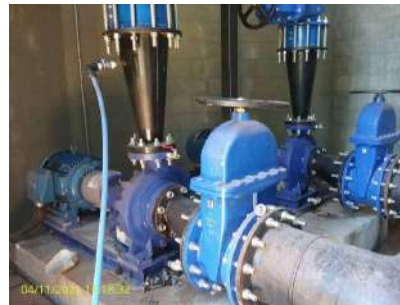
**Foto 2** - Conjuntos motobomba e tubulações de sucção e recalque

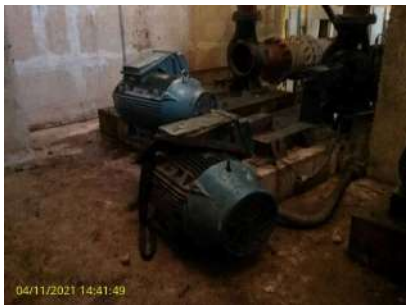
Foto 3 - Conjuntos motobomba retirados para manutenção

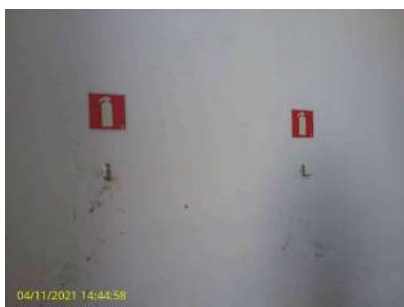
[EEE-7.4] Ausência de extintor de incêndio

SIM

**Foto 1** - Sem extintor de incêndio próximo aos conjuntos motobomba

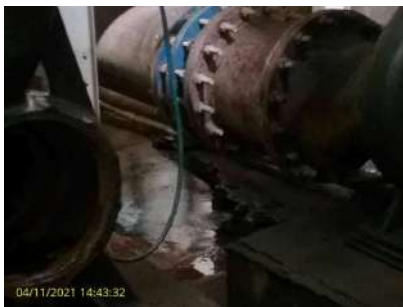
[EEE-7.9] Existência de vazamentos aparentes

SIM

**Foto 1** - Detalhe do vazamento na tubulação de sucção

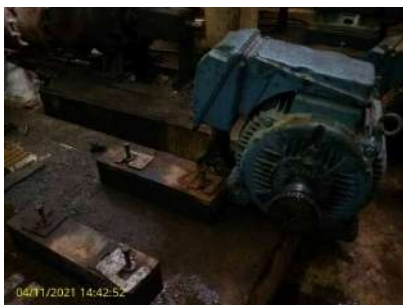
[EEE-7.12] Ausência de manutenção, limpeza, conservação e segurança

SIM

**Foto 1** - Bomba retirada para manutenção

Necessário reinstalar conjuntos motobomba em manutenção.

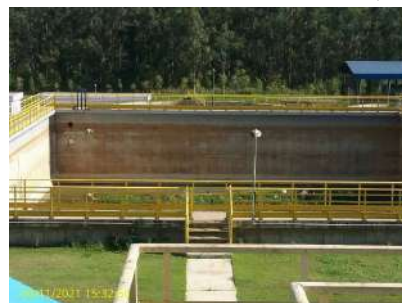
**Foto 15** - Reator sem operação por problema estrutural

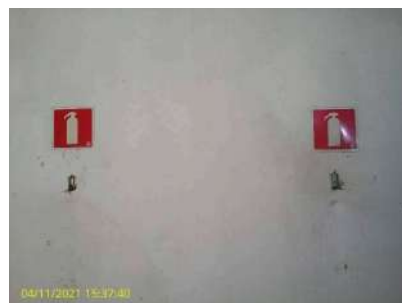
**Foto 17** - Ausência de extintores de incêndio na sala dos sopradores

Não há extintores de  
incêndio na sala dos  
sopradores. Necessário  
reinstalar.
