## Relatório de Fiscalização

### RELATÓRIO DE FISCALIZAÇÃO TÉCNICA DOS SISTEMAS DE ÁGUA DO MUNICÍPIO DE JABOTICABAL

PRESTADOR: SERVIÇO AUTÔNOMO DE ÁGUA E ESGOTO DE JABOTICABAL - SAAEJ

Verificação de Não Conformidades e Acompanhamento do CAC

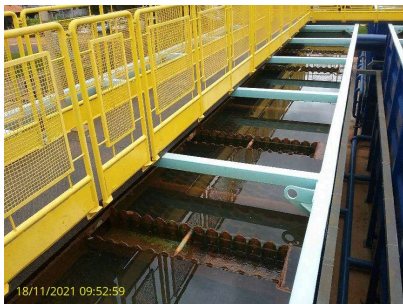
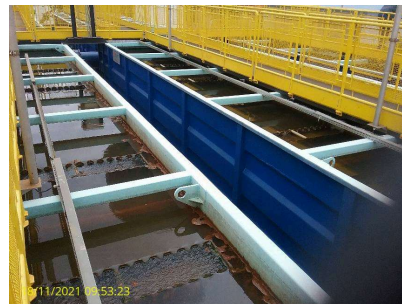
**[ETA-5.18] Fotos de ETA-5.18**

| Subsistema | Item | Não Conformidade | Prazo |
|---|---|---|---|
| ETA Prof. Dr. Júlio Cezar Duriganl | ETA-5.18 | Vertedores de água decantada aparentemente desnivelados | Em até 180 dias |

| [ETA-5.18] Vertedores de água decantada aparentemente desnivelados | SIM |
| [ETA-5.18] Observações sobre ETA-5.18 | No momento da inspeção estava desnivelado, mas o Saaej estava com equipe de topografia para adequar. |

**Foto 1** - Vista dos vertedores

**Foto 2** - Vista dos vertedores

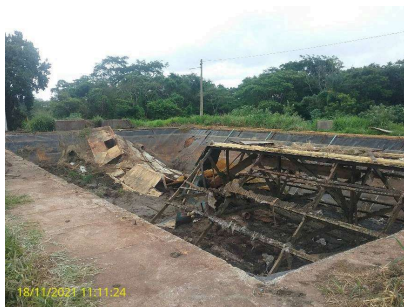
| Subsistema | Item | Não Conformidade | Prazo |
|---|---|---|---|
| ETE Adelso Taroco | ETE-8.29 | Ausência de manutenção, limpeza, conservação e segurança | Imediato |

[ETE-8.29] Ausência de manutenção, limpeza, conservação e segurança

SIM

Foto 1 - DAFA3

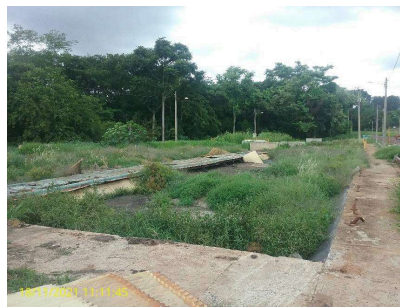
Foto 2 - DAFAs

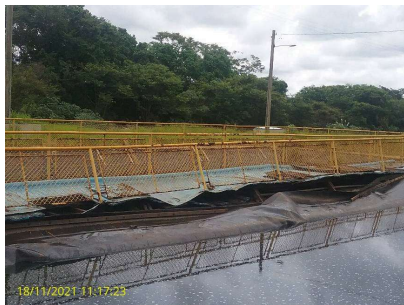
Foto 3 - DAFA 4
