## Relatório de Fiscalização

### RELATÓRIO DE FISCALIZAÇÃO TÉCNICA DOS SISTEMAS DE ÁGUA DO MUNICÍPIO DE ARARAQUARA

PRESTADOR: DEPARTAMENTO AUTÔNOMO DE ÁGUA E ESGOTOS – DAAE

Verificação de Não Conformidades

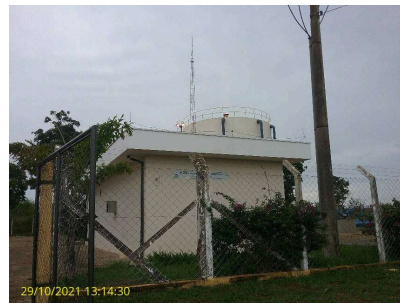
**Foto 2** - Vista do reservatório Flora

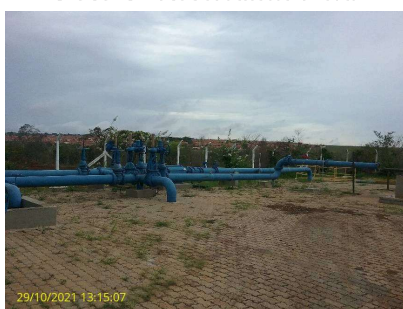
**Foto 3** - Poço Flora I desativado devido a produção de areia

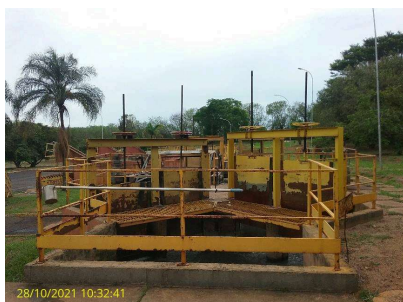
**Foto 1** - Vista geral do tratamento preliminar

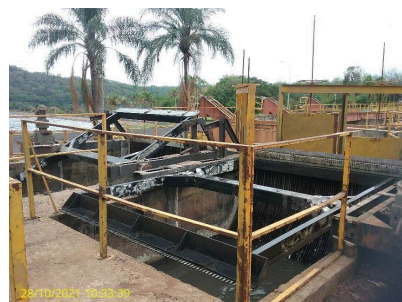
**Foto 2** - Vista do gradeamento grosso

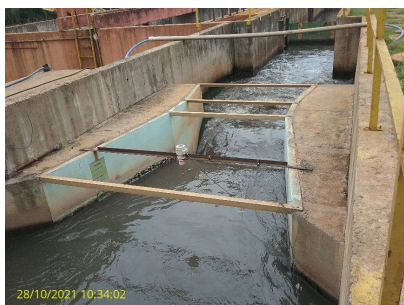
**Foto 3 - Medição de vazão**

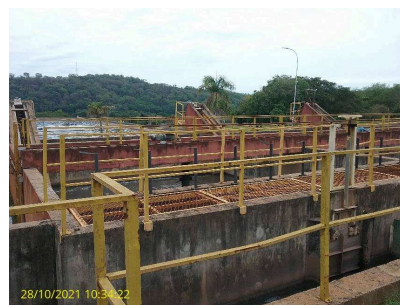
**Foto 4 - Vista do desarenador**

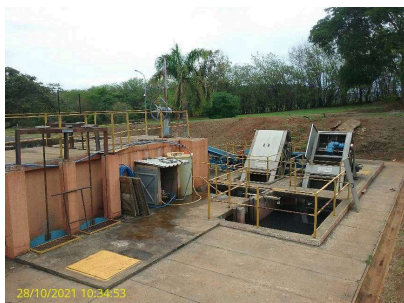
**Foto 5 - Vista do gradeamento fino**

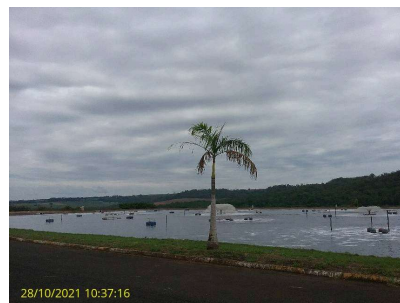
**Foto 6 - Lagoa aerada**

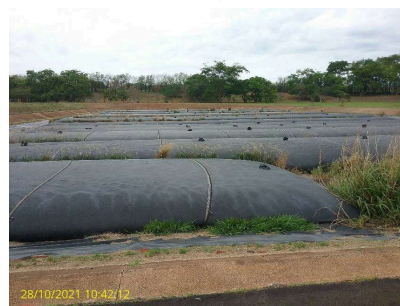
**Foto 8 - Bags**

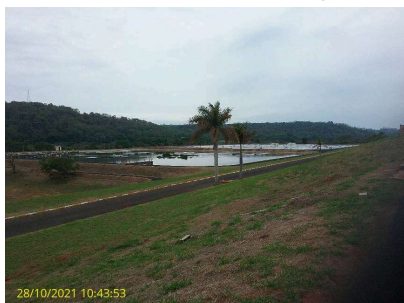
**Foto 9 - Vista das lagoas**

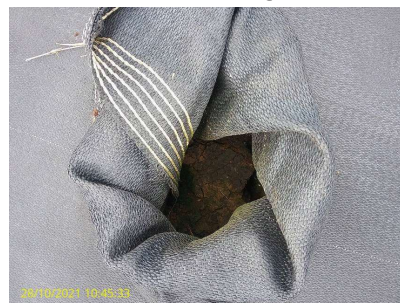
**Foto 10 - Vista superior do lodo armazenado no bag**

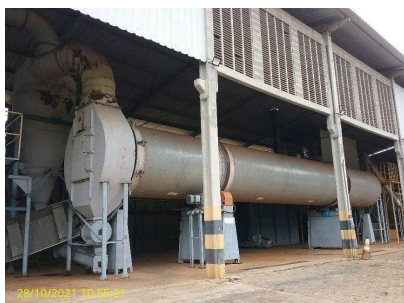
**Foto 11 - Secagem térmica**

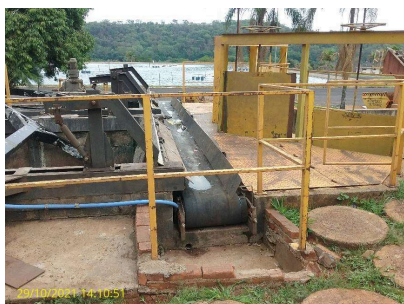
| Subsistema | Item | Não Conformidade | Prazo |
|---|---|---|---|
| ETE Eng. Manoel Ferreira Leão Neto | ETE-8.14 | Escadas e guarda-corpos existentes em condições inadequadas | Imediato |

[ETE-8.14] Escadas e guarda-corpos existentes em condições inadequadas

Foto 1 - Ausência de conservação e base solta.

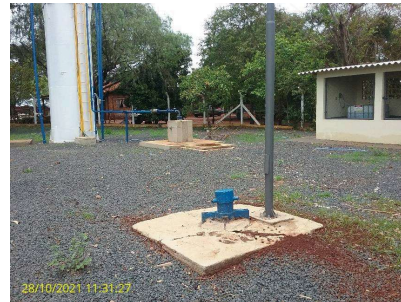
**Foto 2** - Vista geral do local

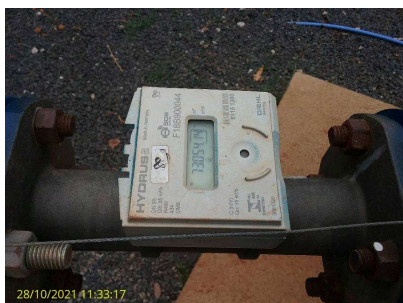
**Foto 1** - Macromedidor

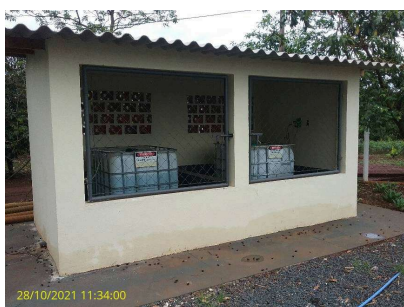
Foto 1 - Sistema de armazenamento de cloro e flúor

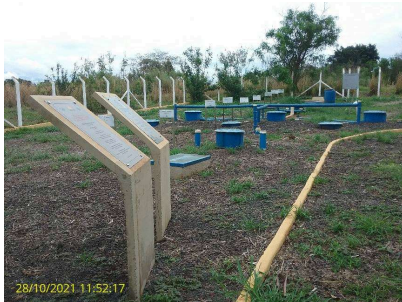
**Foto 1** - ETE compacta Assentamento Bela Vista

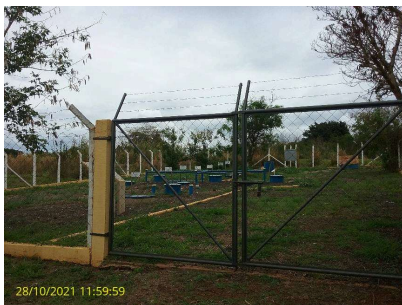
**Foto 3** - Vista externa da ETA compacta Assentamento Bela Vista
