**Relatório de Fiscalização 230/2021**

**RELATÓRIO DE FISCALIZAÇÃO TÉCNICA DOS SISTEMAS DE ÁGUA DO MUNICÍPIO DE  
ENGENHEIRO COELHO**

PRESTADOR: SERVIÇO DE ÁGUA E ESGOTO DE ENGENHEIRO COELHO (SAEEC)

VERIFICAÇÃO DE NÃO CONFORMIDADES

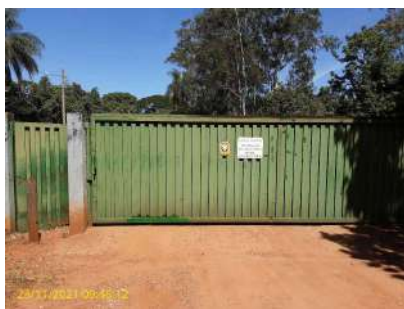
Foto 1

[CSP-3.5] Ausência de identificação da área

SIM

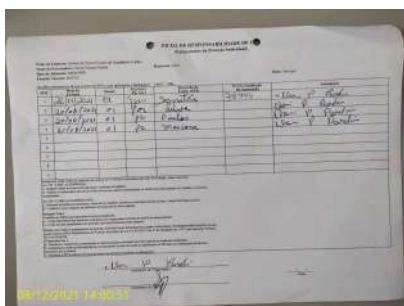
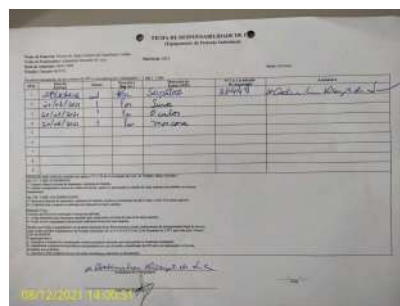
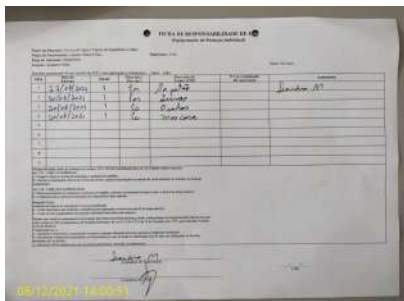
[ETA-5.4] Ausência de EPIs para os operadores (óculos, luvas, etc.)

SIM

As fichas de EPI foram apresentadas, mas não havia EPI em boas condições no local.

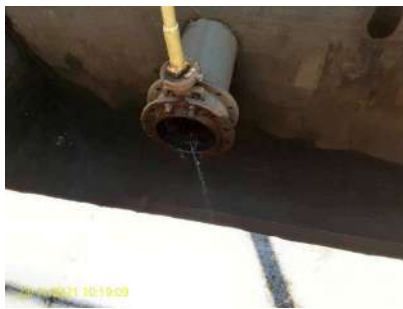
Foto 3

[ETA-5.13] Existência de vazamentos aparentes

SIM

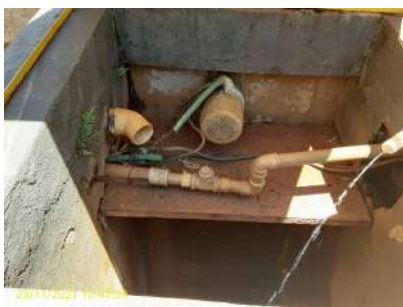
**[RES-6.12] Reservatório sem tubo extravasor****SIM****[RES-6.12] Fotos de RES-6.12**

**Foto 1** - Tubo extravasor tamponado.

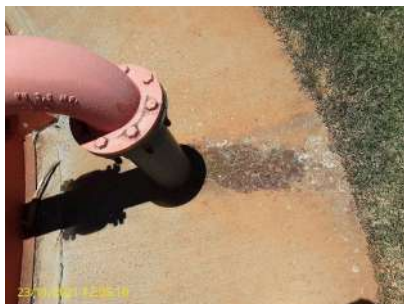
**[RES-6.3] Existência de vazamentos aparentes****SIM****[RES-6.3] Fotos de RES-6.3**

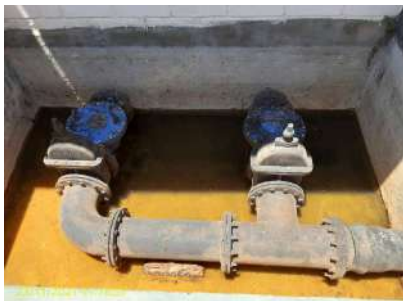
**Foto 3** - Há indícios de vazamento na saída da EEE, mas o Prestador afirmou ter impermeabilizado a caixa e também que bombeia o esgoto novamente para a elevatória.
