**Relatório de Fiscalização 235/2021**

**RELATÓRIO DE FISCALIZAÇÃO TÉCNICA DOS SISTEMAS DE ÁGUA E ESGOTO DO MUNICÍPIO DE PIRASSUNUNGA****PRESTADOR: SERVIÇO DE ÁGUA E ESGOTO DE PIRASSUNUNGA – SAEP**

Verificação de Não Conformidades

Americana, dezembro de 2021

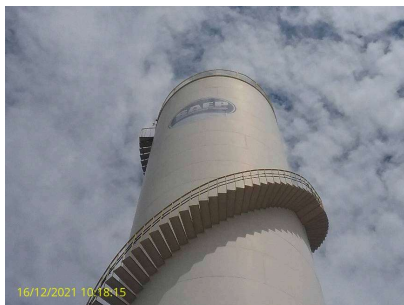
**Foto 3 - Guarda-corpo**

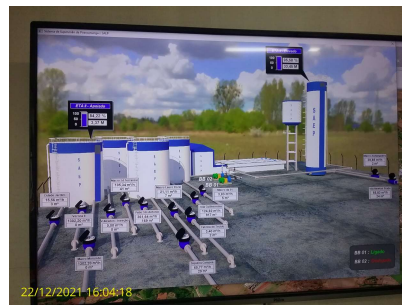
**Foto 4 - Telemetria****[RES-6.1] A área não está devidamente cercada****NÃO****[RES-6.2] Ausência de identificação da área****NÃO****[RES-6.3] Existência de vazamentos aparentes****NÃO****[RES-6.4] Existência de locais sem guarda-corpos ou escadas ou em situação inadequada****NÃO****[RES-6.7] Inexistência de para-raios em reservatórios elevados****NÃO****[RES-6.7] Fotos de RES-6.7**

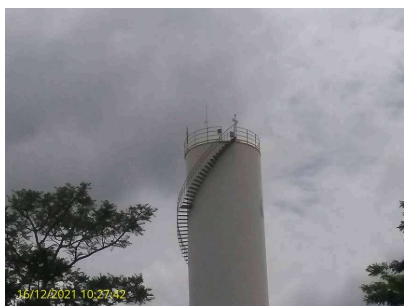
**Foto 1 - Para-raios****[RES-6.11] Reservatório sem medidor de nível****NÃO****[RES-6.11] Observações sobre RES-6.11**

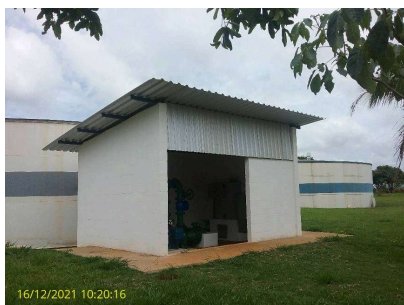
Foto 1 - EEA recalque ETA II

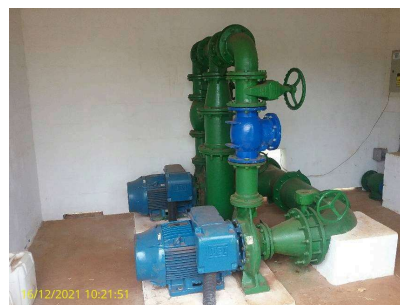
Foto 2 - Conjuntos motobomba (potência 60 CV)

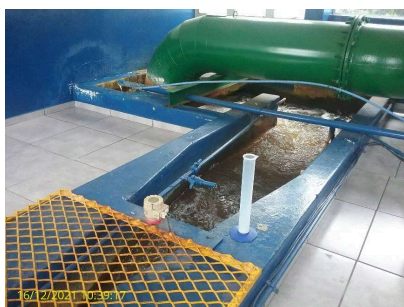
Foto 1 - Chegada de água bruta na ETA IV, II e III

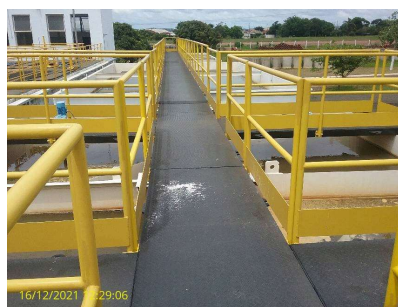
Foto 2 - Vista superior da ETA IV

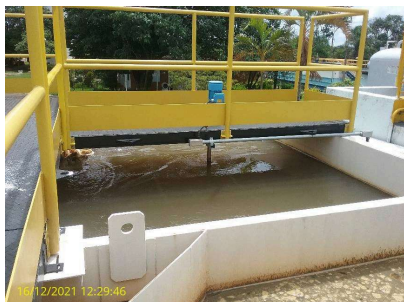
Foto 3 - Floculador mecânico com turbina de fluxo axial descendente, 4 câmaras

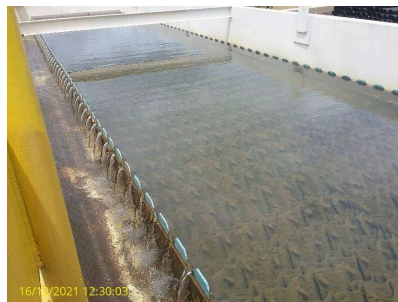
Foto 4 - Decantador de alta taxa através placas planas paralelas

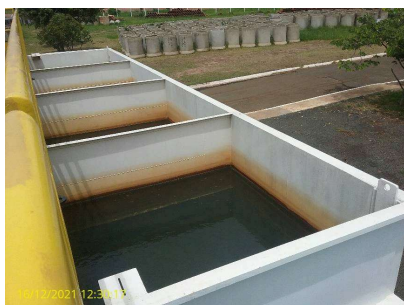
Foto 5 - Filtros fluxo descendente, 4 câmaras

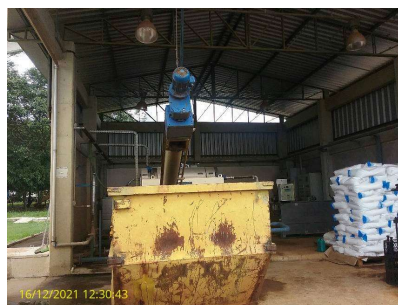
Foto 6 - Desidratação lodo

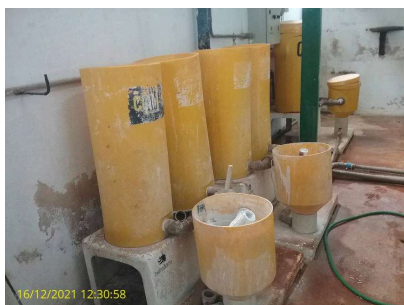
**Foto 7** - Dosagem de hipoclorito de cálcio (pastilha)

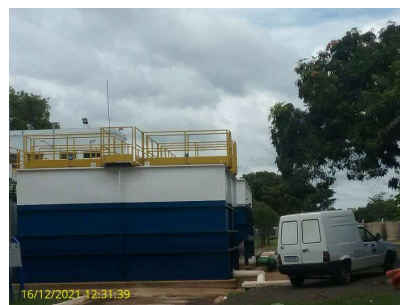
**Foto 8** - Vista lateral da ETA IV

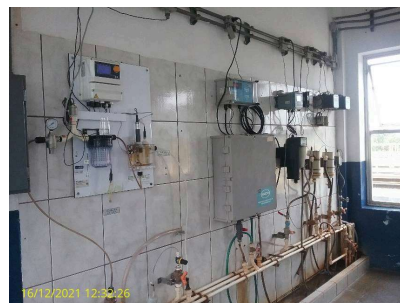
**Foto 9** - Medidores on line da saída do tratamento das 3 ETAs

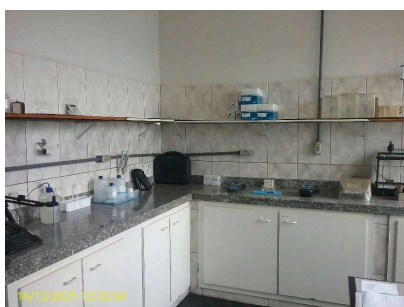
**Foto 10** - Laboratório de análises físico-químicas

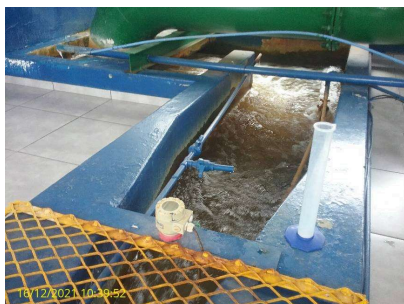
Existem 13 medidores na saída dos reservatórios localizados na ETA e 01 medidor na entrada das ETAs (II, III e IV)

Foto 1 - Medidor de vazão

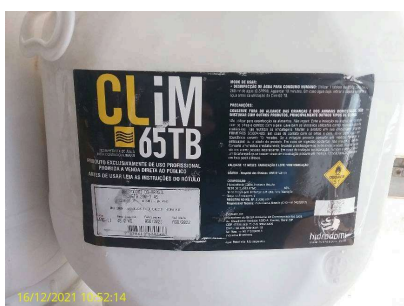
[ETA-5.11] Estocagem inadequada de produtos químicos

Armazenamento dos produtos químicos em cima do tanque de contato.

Foto 1 - Hipoclorito de cálcio

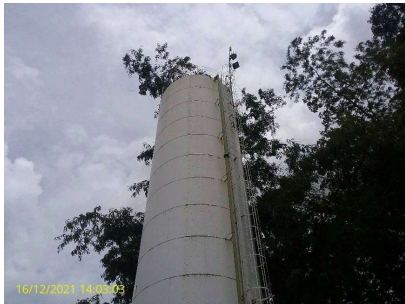
Foto 2 - Escada de acesso e guarda-corpo

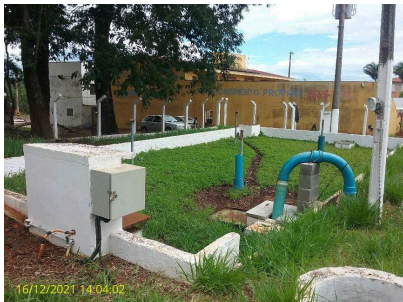
Foto 1 - Vista geral do reservatório Cachoeira II

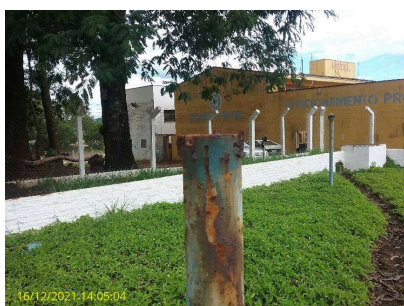
**[RES-6.9] Inexistência de telas de proteção contra entrada de insetos e pequenos animais nas tubulações de ventilação**

**Foto 1** - Ausência de tela de proteção em algumas tubulações de ventilação

O SAEP deverá instalar telas de proteção na tubulação de ventilação.

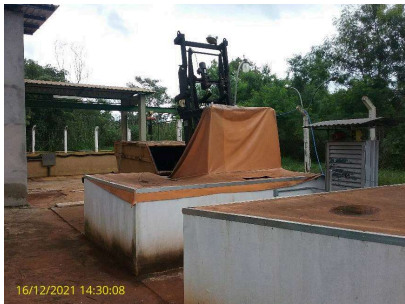
Foto 1 - Poço de sucção, com gradeamento

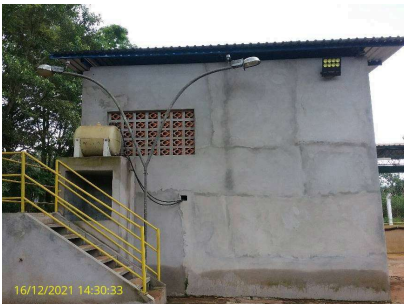
Foto 2 - Construção nova para armazenar o gerador e painéis adequadamente

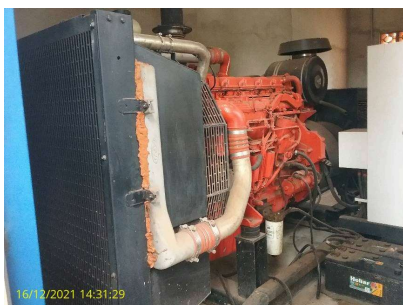
Foto 3 - Gerador

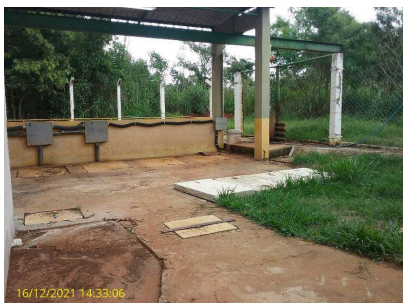
Foto 5 - Poço de sucção

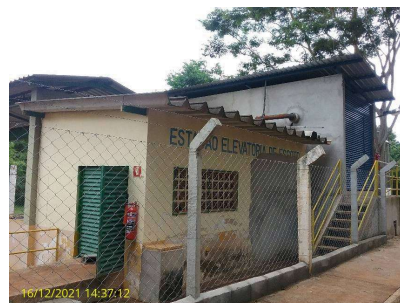
Foto 6 - Vista externa da elevatória de esgoto  
Laranja Azeda
