### RELATÓRIO DE FISCALIZAÇÃO TÉCNICA DOS SISTEMAS DE ÁGUA E ESGOTO DO MUNICÍPIO DE SÃO CARLOS

PRESTADOR: SERVIÇO AUTÔNOMO DE ÁGUA E ESGOTO DE SÃO CARLOS - SAAE

Verificação de Não Conformidades

Americana, dezembro de 2021

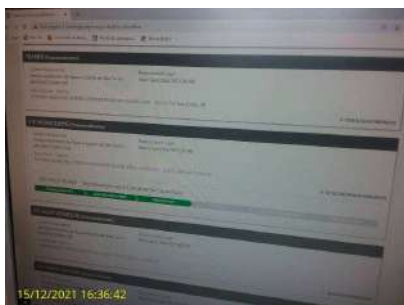
**Foto 1 - Protocolo**

| [ETE-8.26] Ausência de outorga de lançamento de efluente ou outorga vencida | SIM |
| [ETE-8.26] Observações sobre ETE-8.26 | O SAAE protocolou pedido, conforme foto abaixo. |

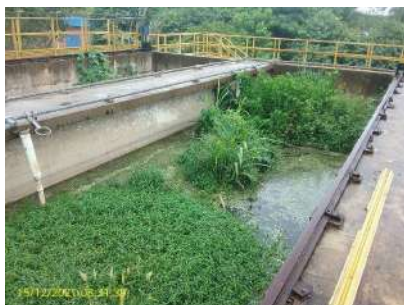
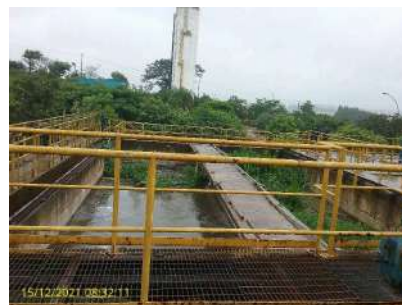
Desarenador fora de operação. Flotador 2 fora de operação.

**Foto 1 - Desarenador**

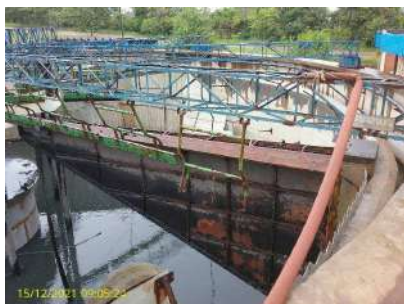
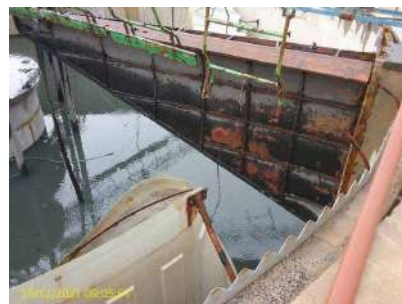
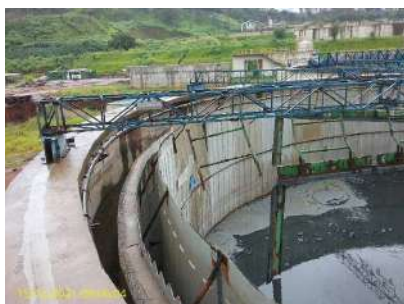
**Foto 3 - Flotador 2**

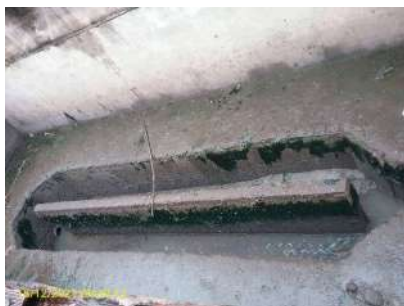
| [EEE-7.5] Ausência de gradeamento grosseiro | SIM |
| [EEE-7.5] Observações sobre EEE-7.5 | Na entrada da elevatória, deve-se ter instalado dispositivo para remoção de sólidos grosseiros, por meio de grade, cesto, peneira ou triturador. |

**Foto 1** - Ausência de gradeamento grosseiro

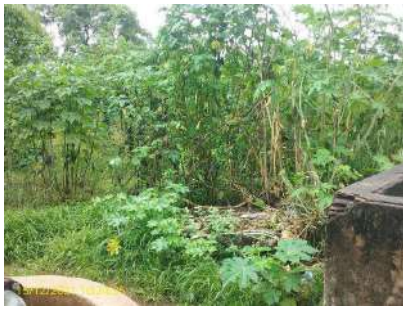
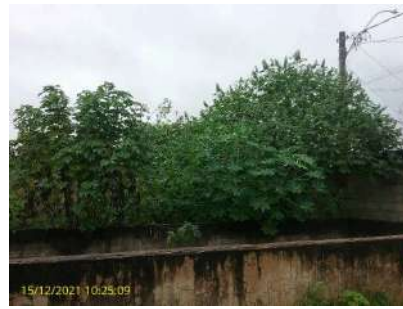
| [EEE-7.12] Ausência de manutenção, limpeza, conservação e segurança | SIM |

**Foto 1** - Aspecto geral (mato alto)

| [EEE-7.12] Observações sobre EEE-7.12 | Limpeza área e conserto do telhado |

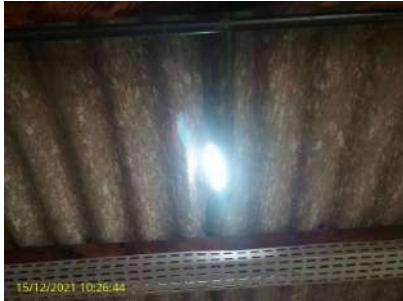
**Foto 3** - Telhado quebrado

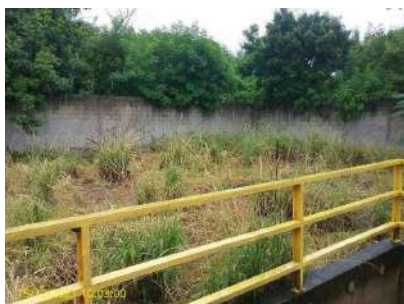
[EEE-7.12] Ausência de manutenção, limpeza, conservação e segurança

Foto 1 - Aspecto geral (mato alto)

Limpeza de área

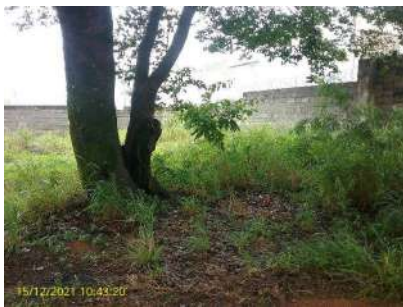
Foto 1 - Aspecto geral do local (mato alto)

Limpeza de área

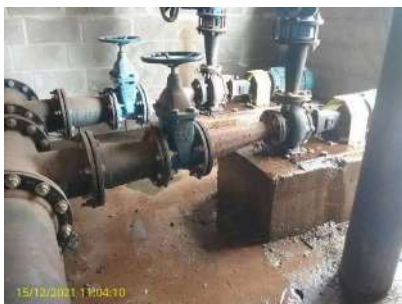
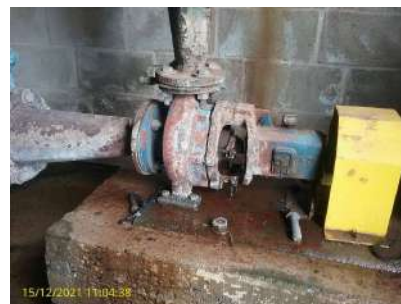
Foto 1 - Drenagem inadequada de água de lubrificação de gaxetas

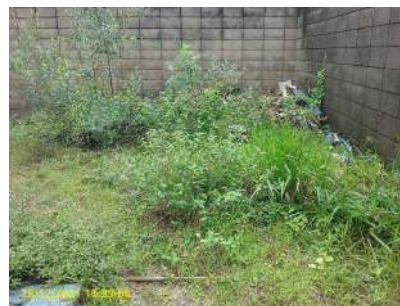
**Foto 2** - Aspecto geral do local (mato alto e entulho)

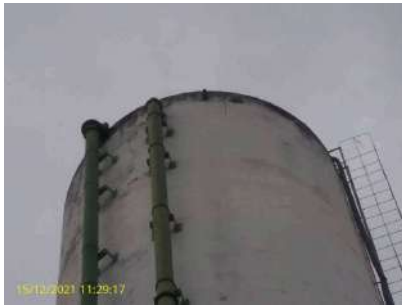
**Foto 1** - Ausência de guarda-corpos

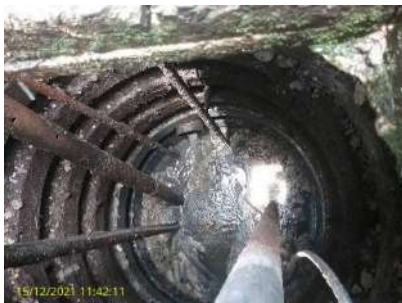
| [EEE-7.5] Observações sobre EEE-7.5 | Na entrada da elevatória, deve-se ter instalado dispositivo para remoção de sólidos grosseiros, por meio de grade, cesto, peneira ou triturador. |

**Foto 1** - Ausência de gradeamento grosseiro

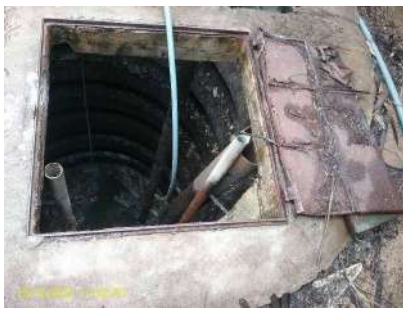
**Foto 1** - Tampa de inspeção danificada

| [EEE-7.12] Observações sobre EEE-7.12 | Trocar a tampa de inspeção danificada. |
