**Relatório de Fiscalização 241/2021**

**RELATÓRIO DE FISCALIZAÇÃO TÉCNICA DOS SISTEMAS DE ÁGUA E ESGOTO DO MUNICÍPIO DE ARAÇOIABA DA SERRA**

PRESTADOR: ÁGUAS DE ARAÇOIABA

Americana, dezembro de 2021

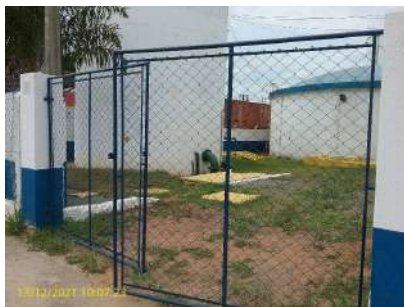
**Foto 1** - Acesso ao reservatório

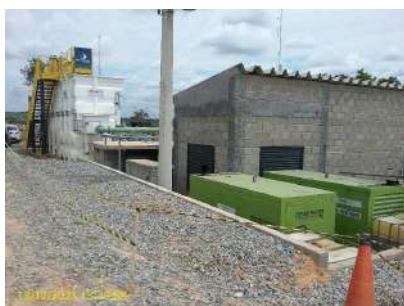
Foto 1 - Vista geral da unidade

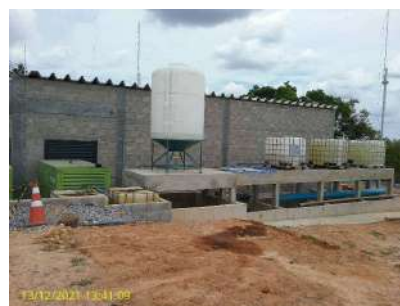
Foto 2 - Vista lateral ETA

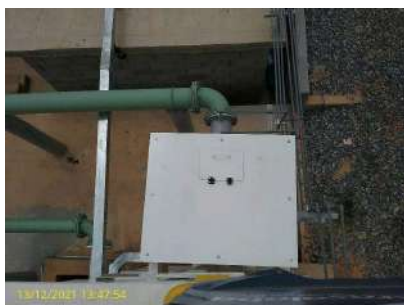
Foto 7 - Aplicação

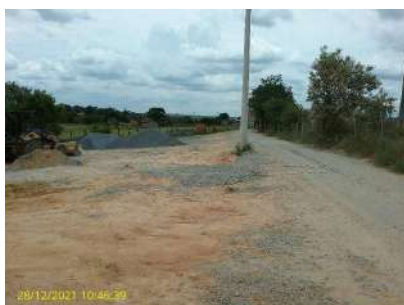
SIM

Foto 1 - Área sem restrição de acesso

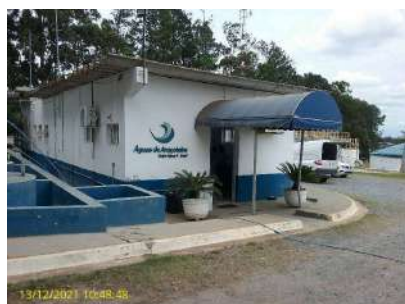
Foto 1 - Vista geral unidade

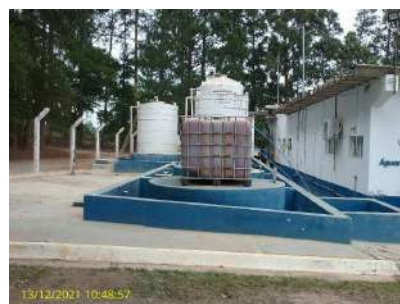
Foto 2 - Vista geral unidade

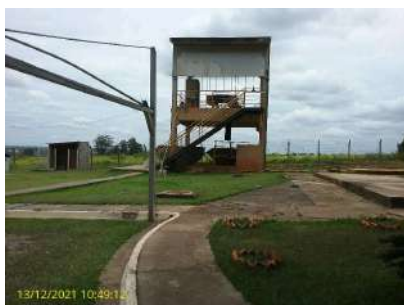
**Foto 3 - Centrifuga**

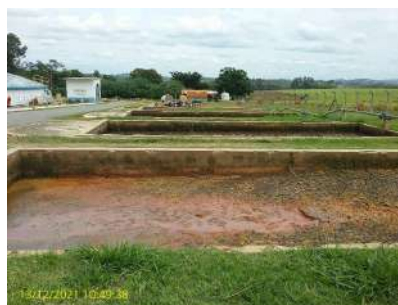
**Foto 4 - Tanques de lodo**

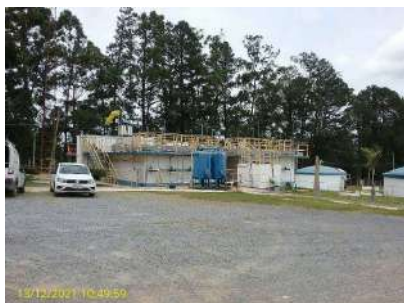
**Foto 5 - Vista geral ETA**

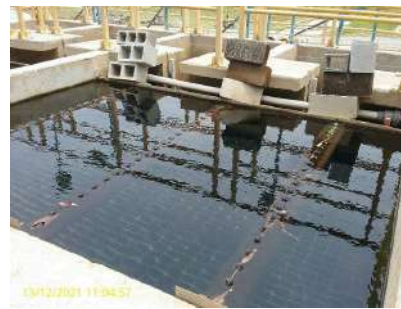
**Foto 14** - Decantadores
