## Relatório de Fiscalização

### RELATÓRIO DE FISCALIZAÇÃO TÉCNICA DOS SISTEMAS DE ÁGUA DO MUNICÍPIO DE ITAPIRA

**PRESTADOR: SERVIÇO AUTÔNOMO DE ÁGUA E ESGOTO DE ITAPIRA - SAAE ITAPIRA**

Americana, fevereiro de 2022

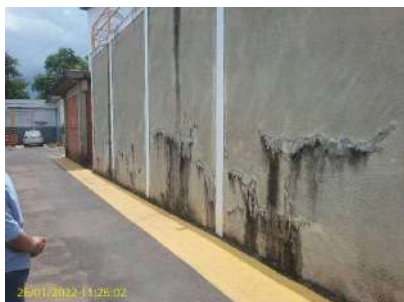
**Foto 1** - Detalhe de infiltrações na parede do reservatório

**[RES-6.3] Existência de vazamentos aparentes**

O reservatório apresenta alguns pontos de infiltração com manchas indicativas de carbonatação do concreto. Solicita-se realizar vistoria e estudo especializado para averiguação bem como ações corretivas afim de evitar avanço

da patologia, manter a vida útil do reservatório e a qualidade da água.

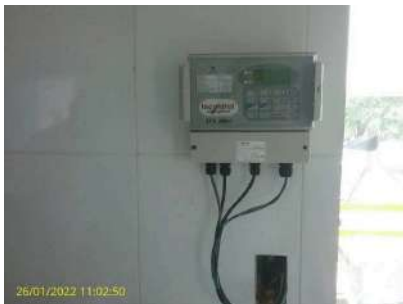
**Foto 23** - macromedidor de vazão na entrada da  
ETA

O prestador faz medição parcialmente, não tem medição adutora de saída da ETA

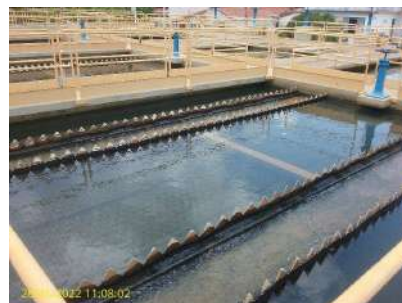
**Foto 29 - Detalhe dos decantadores desnivelados**

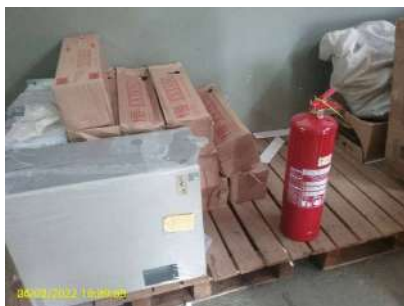
Foto 1

Durante a fiscalização foi constatado que alguns extintores estavam vencidos. No entanto, conforme registrado os lotes de extintores novos já estavam prontos para instalação, segundo informado Tec. de Segurança do Trabalho

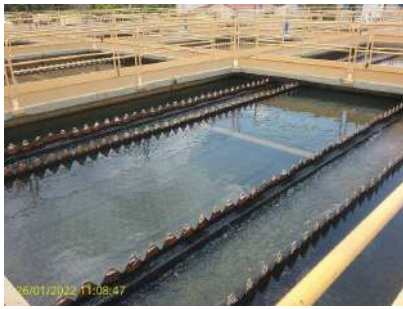
Foto 1

[ETA-5.18] Vertedores de água decantada aparentemente desnivelados

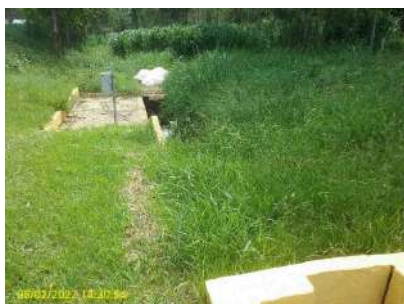
**[ETE-8.29] Ausência de manutenção, limpeza, conservação e segurança**

Roça e capina no  
entorno do canal de  
lançamento do efluente  
tratado

**Foto 1** - Ausência de limpeza
