**Relatório de Fiscalização 036/2022**

**RELATÓRIO DE FISCALIZAÇÃO TÉCNICA DOS SISTEMAS DE ABSTECIMENTO DE ÁGUA E ESGOTAMENTO SANITÁRIO DO MUNICÍPIO DE SÃO PEDRO**

PRESTADOR: SERVIÇO AUTÔNOMO DE ÁGUA E ESGOTO DE SÃO PEDRO (SAAESP)

**Verificação de Não Conformidades**

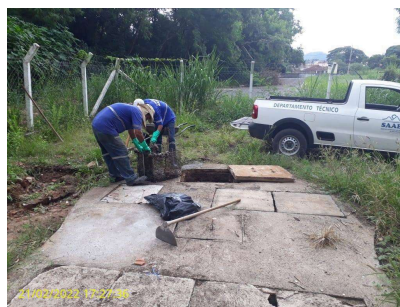
**Foto 2** - Limpeza no gradeamento.**[EEE-7.6] Ausência de identificação da área****NÃO**
