## Relatório de Fiscalização

### RELATÓRIO DE FISCALIZAÇÃO TÉCNICA DOS SISTEMAS DE ÁGUA DO MUNICÍPIO DE MOGI GUAÇU

#### PRESTADOR: SERVIÇO AUTÔNOMO MUNICIPAL DE ÁGUA E ESGOTO - SAMAE MOGI GUAÇU

Verificação de Não-Conformidades

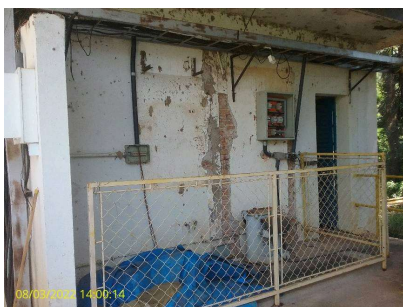
| [CSP-3.14] Ausência de manutenção, limpeza, conservação e segurança | SIM |

Foto 1 - Pannel elétrico sem tampa

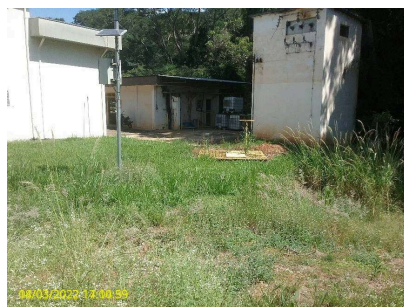
Foto 2 - Mato alto

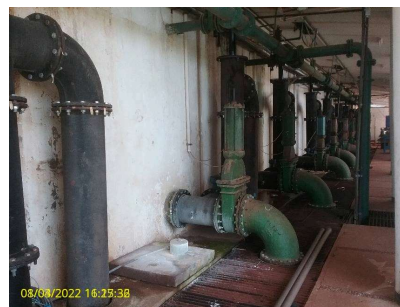
**Foto 2**

| Subsistema | Item | Não Conformidade | Prazo para adequação |
|---|---|---|---|
| ETA ARISTIDES BUENO | 5.1<br>3 | Existência de vazamentos aparentes (vários pontos na estrutura de concreto da entrada nova de água bruta) | Imediato |

OBSERVAÇÃO: Foi constatada novamente a Existência de vazamentos aparentes (item 5.13) nas paredes dos filtros da ETA Aristides Bueno, cuja Não-Conformidade já foi apontada e consta no AUTO DE MULTA 170/2020 - VENCIDA.

| [ETA-5.13] Existência de vazamentos aparentes | SIM |

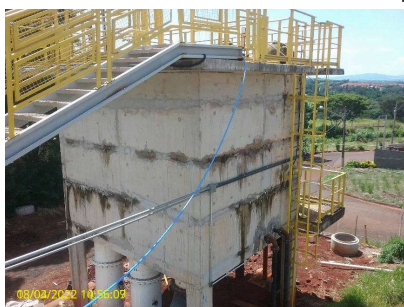
**Foto 3** - Nova estrutura de entrada

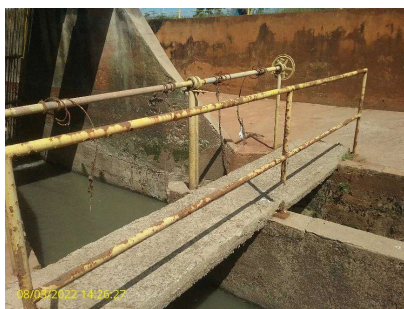
| Subsistema | Item | Não Conformidade | Prazo para adequação |
|---|---|---|---|
| ETE AV. BRASIL | 8.1<br>4 | Escadas e guarda-corpos existentes em condições inadequadas (Unidade de tratamento preliminar da lagoa) | Em até 180 dias |

| [ETE-8.14] Escadas e guarda-corpos existentes em condições inadequadas | SIM |

**Foto 1** - Guarda-corpo danificados

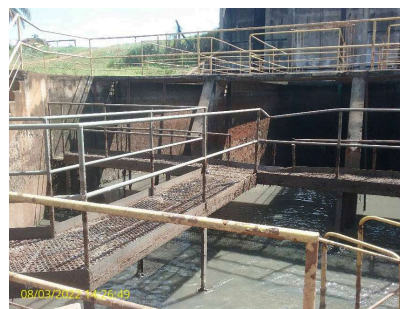
**Foto 2** - Passarela e guarda-corpo em condições inadequadas

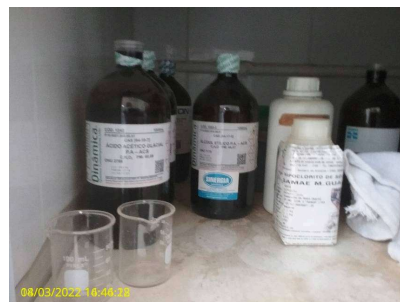
| Subsistema | Item | Não Conformidade | Prazo para adequação |
|---|---|---|---|
| ETE AV. BRASIL | 8.2<br>4 | Produtos químicos vencidos | Imediato |

SIM

**Foto 2** - Reagente vencido

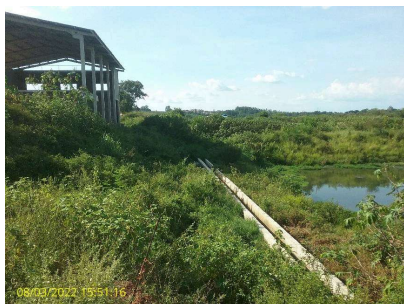
| [ETE-8.29] Observações sobre ETE-8.29 | Durante a vistoria, constatou-se que a ETE está em condições de abandono |

Foto 1 - Vista geral da ETE

A Obra de adequação da ETE está paralisada desde 2018 e encontra-se em condições precárias. Segundo informações do SAMAE, a construtora abandonou a obra e estão aguardando decisão judicial.

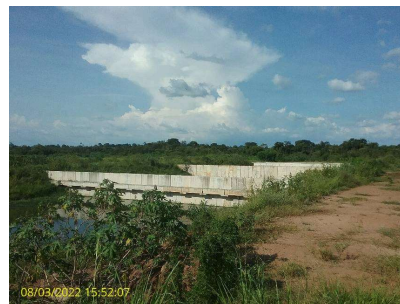
Foto 2 - Vista geral

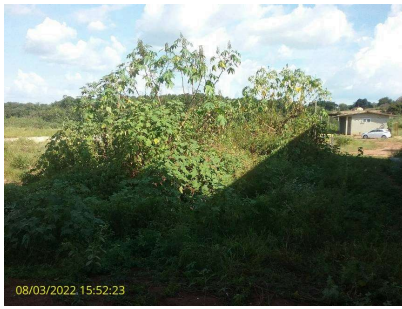
**Foto 3** - Invasão do mato
