## Relatório de Fiscalização

### RELATÓRIO DE FISCALIZAÇÃO TÉCNICA DOS SISTEMAS DE ÁGUA DO MUNICÍPIO DE NOVA ODESSA

PRESTADOR: CODEN AMBIENTAL - COMPANHIA DE DESENVOLVIMENTO DE NOVA ODESSA

Americana, março de 2022

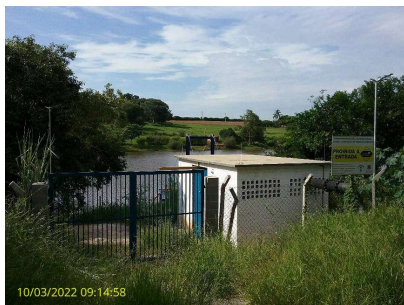
**Foto 1** - Vista externa da captação Córrego Palmital

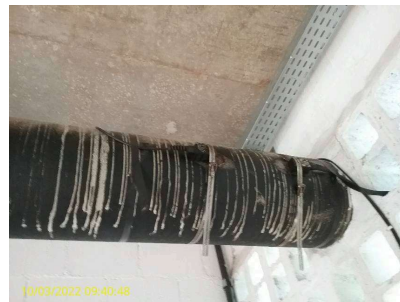
**Foto 3** - Macromedidor de vazão instalado na tubulação

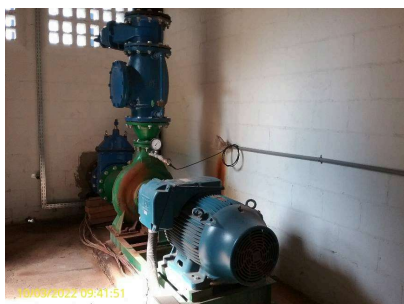
**Foto 4** - Conjunto motobomba

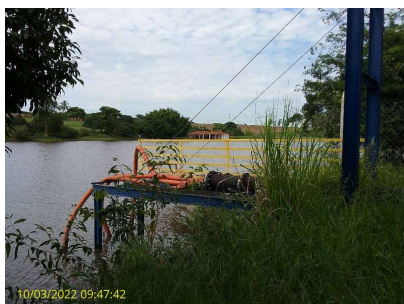
**Foto 6** - Tomada de água

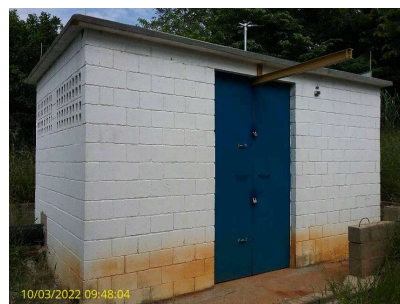
**Foto 7** - Casa de bombas da captação Córrego Palmital

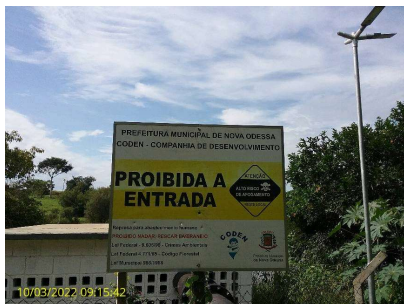
Foto 1 - Placa de identificação

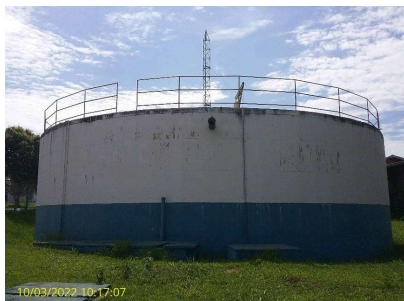
Foto 1 - Reservatório Jardim Santa Luzia

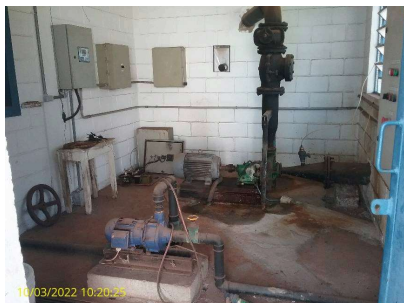
Foto 1 - EEAT São Francisco

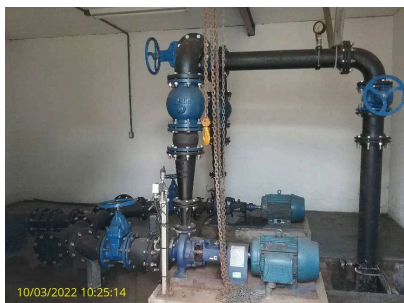
Foto 1 - Conjuntos motobomba

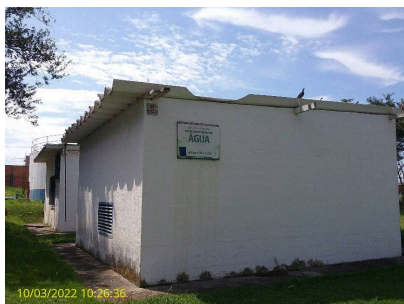
Foto 3 - Vista externa da EEAT Terra Nova, EEAT São Francisco e Reservatório Santa Luzia

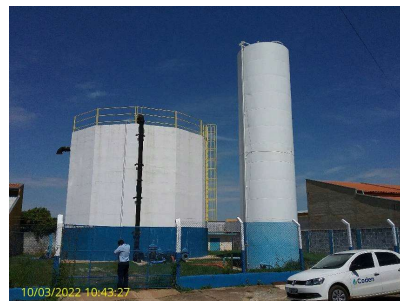
Foto 2 - Reservatórios São Francisco (elevado e apoiado)

[RES-6.2] Ausência de identificação da área

SIM

| Subsistema | Item | Não Conformidade | Prazo para adequação |
|---|---|---|---|
| Reservatório elevado São Francisco | 6.2 | Ausência de identificação da área | Em até 180 dias |

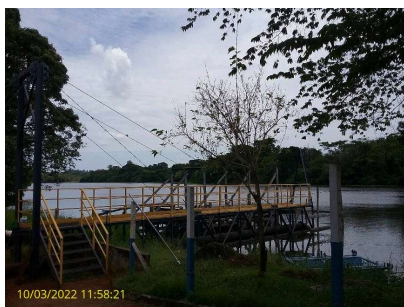
Foto 1 - Barramento Córrego Recanto

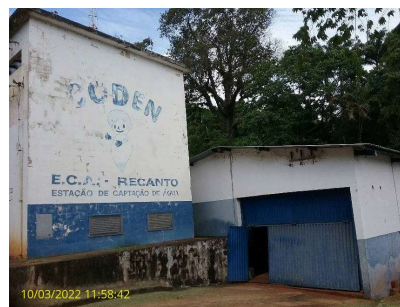
Foto 2 - Casa de bombas da captação Recanto

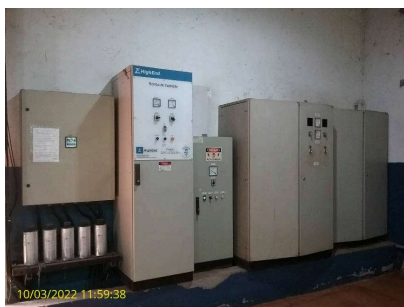
Foto 3 - Paineis de comando e controle

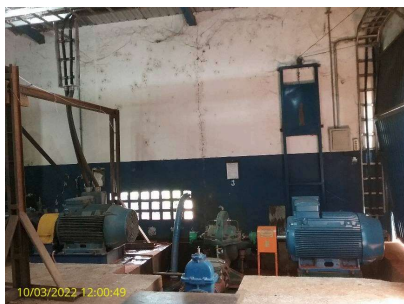
Foto 5 - Conjuntos motobomba 2

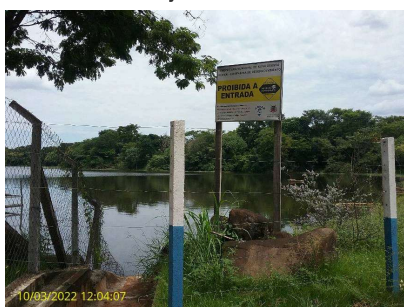
Foto 7 - Placa de identificação
