**Relatório de Fiscalização 077/2022**

**RELATÓRIO DE FISCALIZAÇÃO TÉCNICA DOS SISTEMAS DE ÁGUA E ESGOTO DO MUNICÍPIO DE CORUMBATAÍ****PRESTADOR: PREFEITURA MUNICIPAL DE CORUMBATAÍ****Verificação de Não Conformidades**

Americana, abril de 2022

Em **30/03/2022** foram realizadas inspeções de campo nos subsistemas de **água e esgoto** para verificação de Não Conformidades, conforme Resolução ARES-PCJ nº 48 de 28/02/2014.

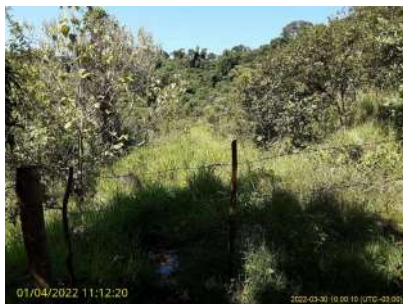
A captação está  
situada em propriedade  
privada.

Foto 1 - Cerca restringindo o acesso dentro de  
propriedade privada.

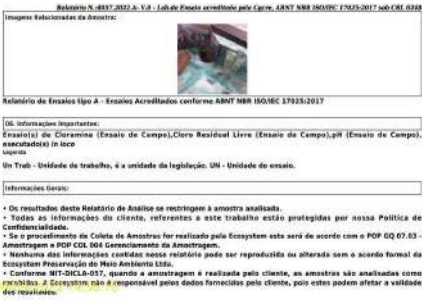
**Foto 2 -** Relatório exibindo o local de coleta de água bruta.

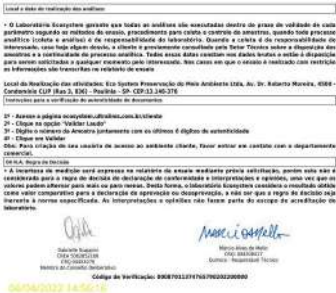
**Foto 3 -** Identificação do responsável técnico pelas análises.

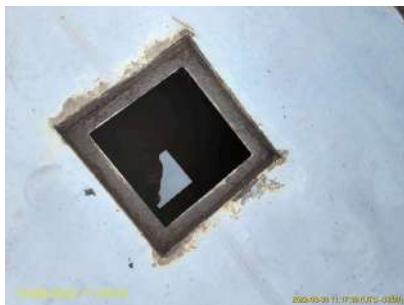
[ETA-5.7] Ausência de Macromedidor com indicação direta de vazão ou volume nas entradas e saídas da ETA

Não foi verificado medidor na entrada da ETA. O prestador indicou a existência 2 medidores de saída, porém ambos estão instalados na rede, localizados à jusante de algumas ligações abastecidas após a saída dos reservatórios da ETA. Ambos também estão sem condições de leitura, por estarem cobertos por terra ou em caixa alagada (ver foto). Indica-se a instalação de macromedidores na entrada e na saída do tratamento, antes da rede de distribuição.

**Foto 1** - Caixa alagada contendo medidor, situado já na rede de distribuição.

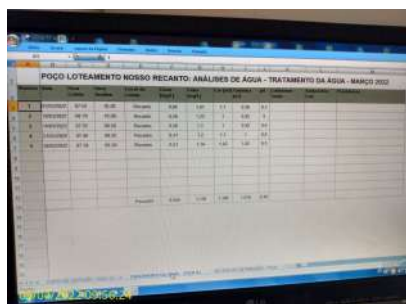
O monitoramento dos parâmetros de qualidade da água realizado em março pelo prestador indica que o Flúor está recorrentemente acima do limite previsto pela legislação (0,8 mg/L). De acordo com o prestador, isto se deve ao fato de que existe um outro poço no bairro que bombeia água para o poço aqui avaliado, diminuindo a concentração de Flúor. Contudo, o outro poço está fora de operação por problemas com a bomba, resultando na concentração de Flúor acima da faixa permitida..

**Foto 1** - Planilha de monitoramento dos parâmetros da água da captação.

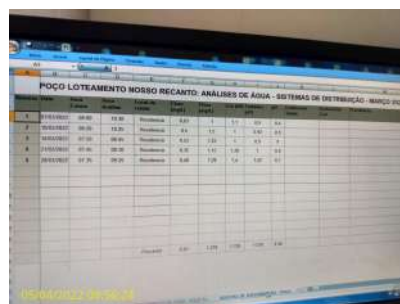
**Foto 2** - Planilha de monitoramento dos parâmetros da água na rede de distribuição.

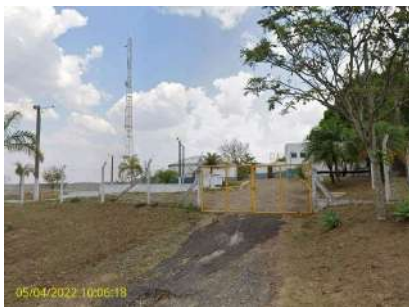
Não se aplica -  
Reservatório semi  
enterrado. No mesmo  
terreno existe uma  
antena de telefonia  
com para-raio.

**Foto 1** - Antena com pára-raio existente no terreno da ETA, e dos reservatórios.
