**Relatório de Fiscalização** 080/2022

**RELATÓRIO DE FISCALIZAÇÃO TÉCNICA DOS SISTEMAS DE ÁGUA DO MUNICÍPIO DE  
PEDREIRA**PRESTADOR: **SERVIÇO AUTÔNOMO DE ÁGUA E ESGOTO DE PEDREIRA - SAAE****VERIFICAÇÃO DE NÃO CONFORMIDADES**Americana, **abril de 2022.****1. IDENTIFICAÇÃO DO MUNICÍPIO E PRESTADOR****1.1 MUNICÍPIO**

Em 29/03/2022 foram realizadas inspeções de campo nos subsistemas de água para verificação de Não Conformidades, conforme Resolução ARES-PCJ nº 48 de 28/02/2014.

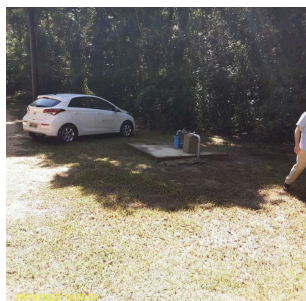
Foto 1 - Vista geral do poço

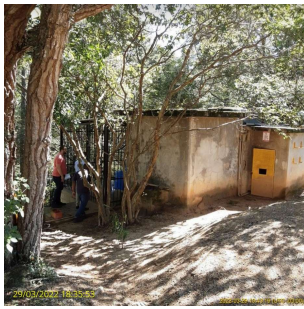
**Foto 3** - Vista do abrigo do fluoretador

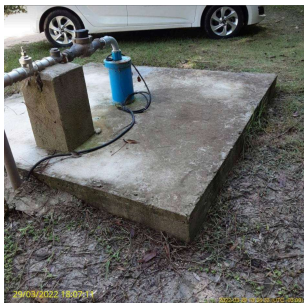
**Foto 1** - Detalhe da laje de proteção

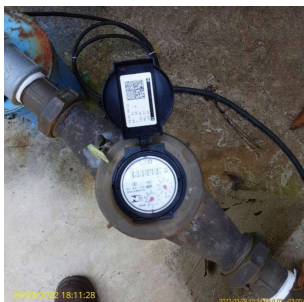
**Foto 1** - Detalhe do Macromedidor

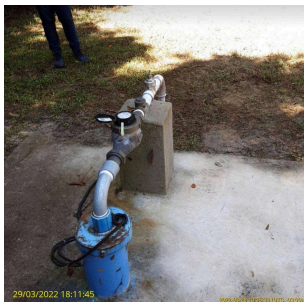
| Subsistema | Código Não Conformidade | Item Não Conforme | Prazo |
|---|---|---|---|
| POÇO BASÍLIO | CSB-2.8 | Ausência de tomada de água para coleta de água bruta | Em até 180 dias |

**[CSB-2.8] Ausência de tomada de água para coleta de água bruta**

**Foto 1** - Detalhe do poço sem torneira para coleta de água

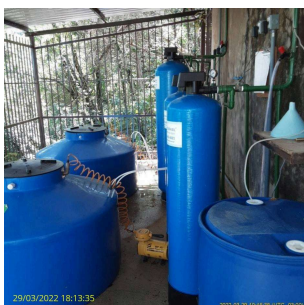
**Foto 1** - Detalhe do armazenamento de flúor no abrigo próximo ao poço.

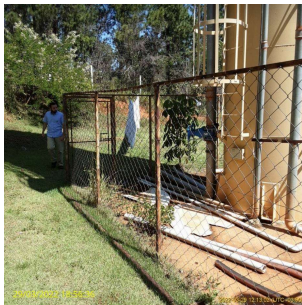
**Foto 1** - Detalhe do cercamento

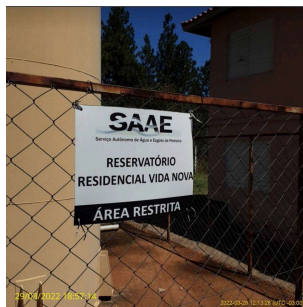
**Foto 1** - Detalhe da identificação do reservatório

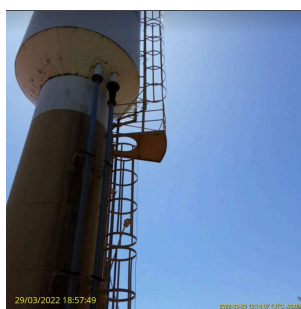
**Foto 1** - Detalhe dos guarda-corpos da escada.

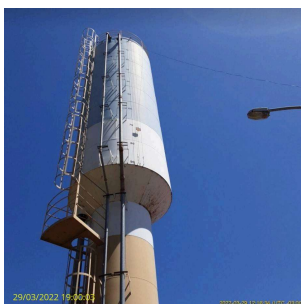
**Foto 1** - Detalhe do medidor de nível suspenso

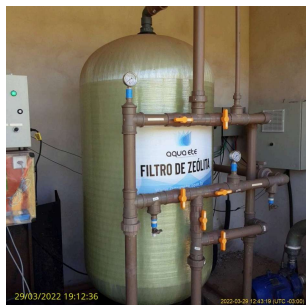
**Foto 1** - Detalhe do filtro de zeólita

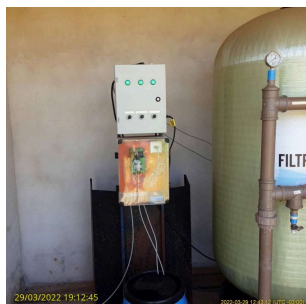
**Foto 3** - Detalhe do painel elétrico

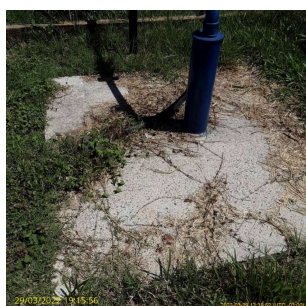
**Foto 1** - Detalhe da laje de proteção**[CSB-2.6] Ausência de Macromedidor****NÃO****[CSB-2.6] Fotos de CSB-2.6**

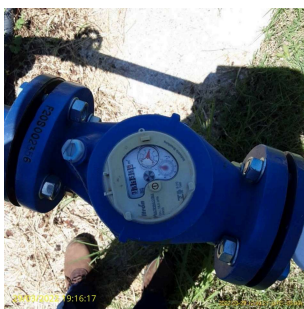
Foto 1 - Detalhe do macromedidor

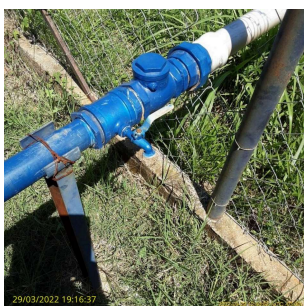
Foto 1 - Detalhe da torneira para coleta de água

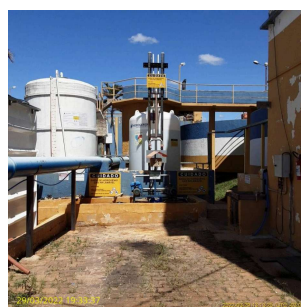
Foto 4 - Vista do tanque de hipoclorito de sódio (o Prestador informou que não utiliza cloro gás).

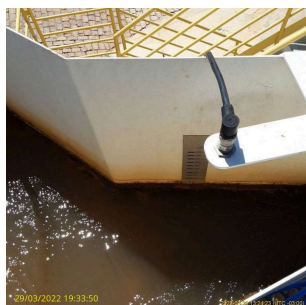
**Foto 7** - Chegada da água bruta e medição da vazão pela Calha Parshall

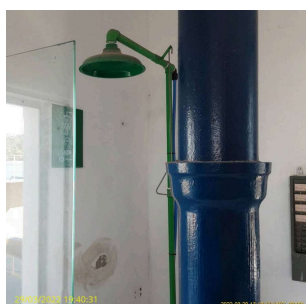
**Foto 1** - Chuveiro de emergência no laboratório

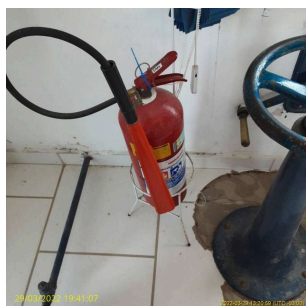
**Foto 1** - Extintor de incêndio junto ao laboratório

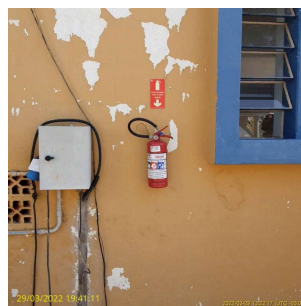
**Foto 2** - Extintor de incêndio próximo ao tanque de hipoclorito de sódio

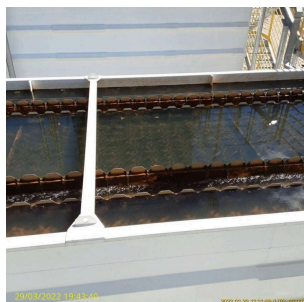
**Foto 1** - Vertedores de água decantada

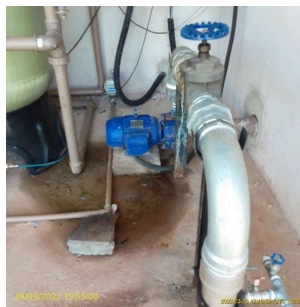
Foto 2 - Booster junto ao reservatório

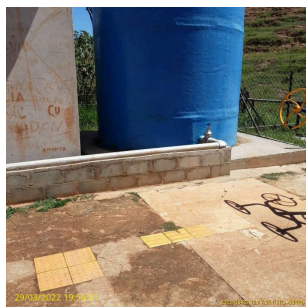
| Subsistema | Código Não Conformidade | Item Não Conforme | Prazo |
|---|---|---|---|
| RESERVATÓRIO ÁGUAS DE MARÇO | RES-6.1 | A área não está devidamente cercada | Em até 180 dias |

[RES-6.1] A área não está devidamente cercada

Foto 1 - Fotografia ilustrando a ausência de cercamento em torno do reservatório. Há cercamento apenas em torno do poço.

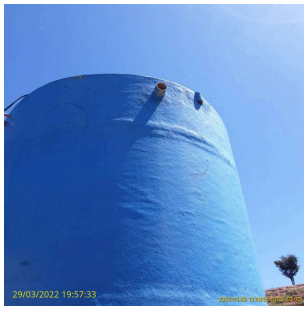
| Subsistema | Código Não Conformidade | Item Não Conforme | Prazo |
|---|---|---|---|
| RESERVATÓRIO ÁGUAS DE MARÇO | RES-6.9 | Inexistência de telas de proteção contra entrada de insetos e pequenos animais nas tubulações de ventilação | Imediato |

[RES-6.9] Inexistência de telas de proteção contra entrada de insetos e pequenos animais nas tubulações de ventilação

**Foto 1** - Detalhe da ausência de rede na tubulação de ventilação.
