**Relatório de Fiscalização 086/2022**

FISCALIZAÇÃO NOS SISTEMAS DE ÁGUA E ESGOTO

**RELATÓRIO DE FISCALIZAÇÃO TÉCNICA DOS SISTEMAS DE ÁGUA DO MUNICÍPIO DE  
CAMPINAS**PRESTADOR: **SANASA - Sociedade de Abastecimento de Água e Saneamento****Verificação de Não Conformidades**Americana, **abril de 2022****1. IDENTIFICAÇÃO DO MUNICÍPIO E PRESTADOR****1.1 MUNICÍPIO**Prefeitura Municipal de **Campinas**Prefeito: **Dário Saadi**Endereço: **Avenida Anchieta, 200, Centro**Telefone: **(19) 2116-0555**E-mail: **sac@campinas.sp.gov.br**Lei Municipal de definição do ente regulador: nº **14.241**, de **10/04/2012****1.2 PRESTADOR**Nome: **SANASA - Sociedade de Abastecimento de Água e Saneamento**Responsável legal: **Manuelito pereira Magalhães Júnior**Endereço: **Avenida da Saudade, 500, Ponte Preta****2. EQUIPE TÉCNICA****2.1 ARES-PCJ****Daniele Bertaco Ramirez** – Analista de Regulação e Fiscalização**2.2 PRESTADOR****Engenheiro Gustavo Prado** - Coordenador de Relações Técnicas**Engenheiro Renan dos Santos** - Engenheiro do Setor de Elevatórias

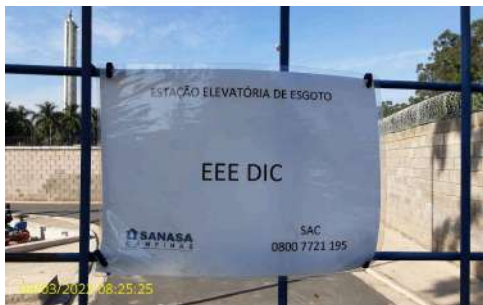
**Foto 1** - Placa de identificação da elevatória**[EEE-7.9] Existência de vazamentos aparentes**

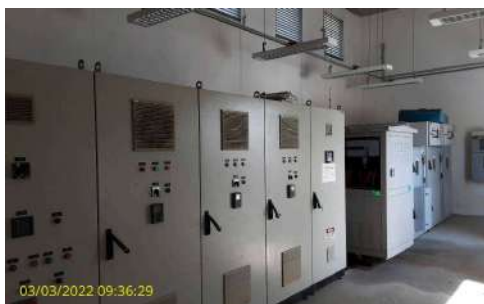
**Foto 5** - Painéis de controle e acionamento dos conjuntos motobomba

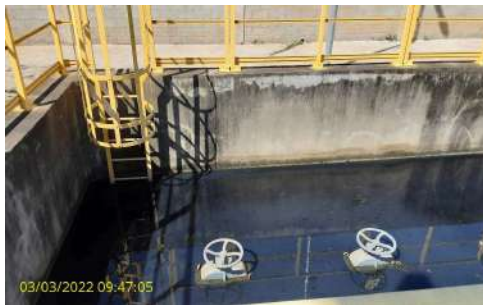
**Foto 6** - Em razão das fortes chuvas do início do ano de 2022, os painéis elétricos da elevatória foram danificados com o alagamento da área. Em virtude de ainda não terem sido reparados, o esgoto não está sendo recalcado, conforme foto acima. A CETESB já tem ciência do ocorrido.

| [EEE-7.9] Observações sobre EEE-7.9 | Esgoto extravasado em razão do não funcionamento dos painéis elétricos, após dano causado pelo alagamento da |

elevatória, em virtude das fortes chuvas do início do ano 2022.

A não conformidade (ausência de manutenção) se refere aos danos aos painéis elétricos que foram danificados pelo alagamento da elevatória. Logo, há necessidade de se fazer a manutenção ou troca desses dispositivos, a fim de que a elevatória retorne ao seu funcionamento esperado.

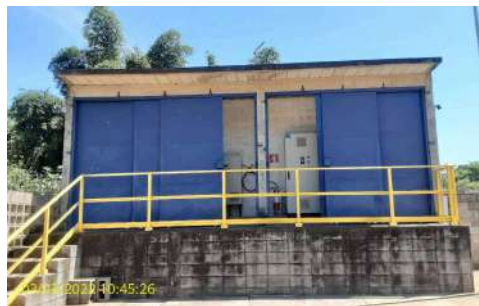
**Foto 4** - Cabine dos painéis elétricos dos conjuntos motobombas. Cabine encontra-se em nível elevado, pois é uma área sujeita à inundação
