**Relatório de Fiscalização 088/2022**

**RELATÓRIO DE FISCALIZAÇÃO TÉCNICA DOS SISTEMAS DE ÁGUA DO MUNICÍPIO DE RIO DAS PEDRAS**

PRESTADOR: SERVIÇO AUTÔNOMO DE ÁGUA E ESGOTO DE RIO DAS PEDRAS - SAAERDP

Acompanhamento do Cumprimento do Compromisso de Ajustamento de Conduta (CAC)

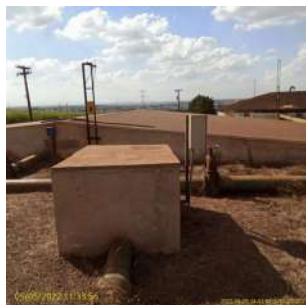
[ETA-5.7] Ausência de  
Macromedidor com  
indicação direta de  
vazão ou volume nas  
entradas e saídas da  
ETA: foram verificados  
macromedidores de  
entrada e saída, porém  
apenas os de entrada  
estão em  
funcionamento; os de  
saída, de acordo com o  
prestador, estão  
inoperantes por  
inadequação do  
projeto. Assim, a não  
conformidade,  
constante no CAC, está  
mantida.

**Foto 1** - Macromedidor de saída da ETA: equipamento está inoperante

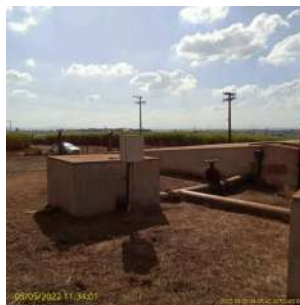
**Foto 2** - Outro medidor de vazão na saída da ETA, também inoperante

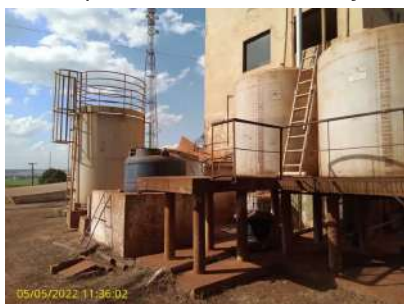
[ETA-5.11] Estocagem inadequada de produtos químicos. Existe projeto e local determinado para a construção de diques de contenção para tanques de cloro. Porém, muitos produtos químicos

estão armazenados incorretamente, sem diques de contenção, já tendo havido vazamento no solo. Dessa forma, a não conformidade do CAC está mantida.

**Foto 3** - Tanques dispostos sem contenção.

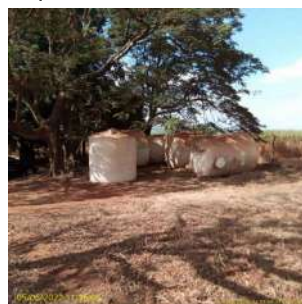
**Foto 4** - Tanques adquiridos pelo prestador para futuro armazenamento de hipoclorito de sódio

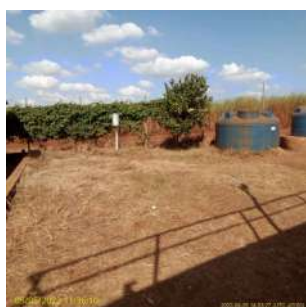
**Foto 5** - Local onde, segundo o prestador, serão construídos diques de contenção para dispor os tanques de hipoclorito de sódio.

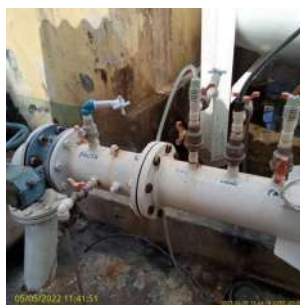
**Foto 4** - Tomada de água bruta e dosagens de produtos químicos.

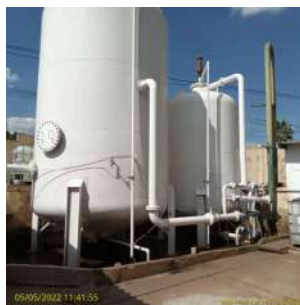
Os módulos da ETA III foram substituídos. A operação foi iniciada em 09/03/2022. Vazão operacional de 20 l/s

**Foto 5** - Visão geral dos módulos da ETA III

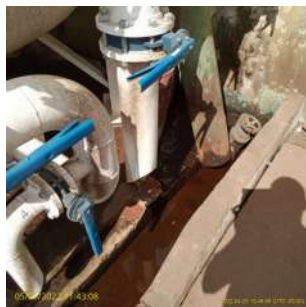
[ETA-5.2] Ausência de tratamento e/ou destinação correta do lodo. O lodo é coletado por canaletas dos módulos de tratamento e descartado em rede de esgoto ou in natura. Mantém-se a não conformidade o CAC.

**Foto 1** - Canaleta que recebe lodo do tratamento.

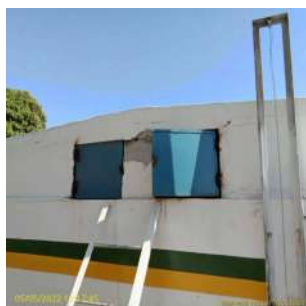
A não conformidade em questão consta no CAC, podendo ser baixada.

**Foto 1** - Tampas do acesso para inspeção.

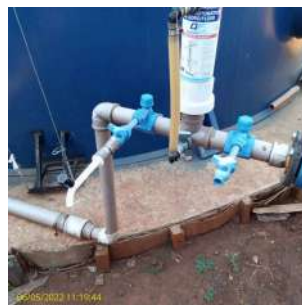
**Foto 4** - Chegada da água do Poço São Carlos, que fica em outro local. A imagem exibe a aplicação de cloro, realizada na chegada ao reservatório.

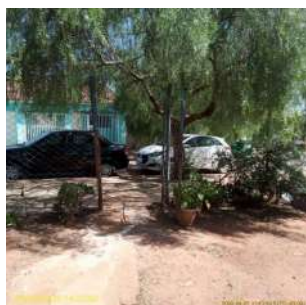
**Foto 1** - Cercamento e acesso ao local
