**Relatório de Fiscalização 104/2022**

**Relatório de Fiscalização**

**RELATÓRIO DE FISCALIZAÇÃO TÉCNICA DOS SISTEMAS DE ÁGUA DO MUNICÍPIO DE IBATÉ****PRESTADOR: SECRETARIA MUNICIPAL DE PROJETOS, OBRAS, ÁGUA, SANEAMENTO E  
SERV. PÚBLICOS****Verificação de Não Conformidades**

Americana, maio de 2022

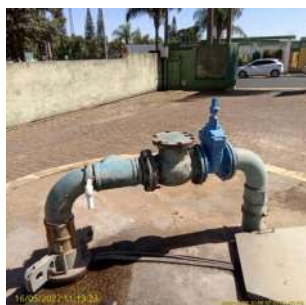
| Subsistema | Código Não Conformidade | Item Não Conforme | Prazo |
|---|---|---|---|
| CAPTAÇÃO SUBTERRÂNEA CASTELO/CENTRO | CSB-2.6 | Ausência de Macromedidor | Em até 180 dias |

**Foto 1** - Não existe macromedidor de vazão no poço.

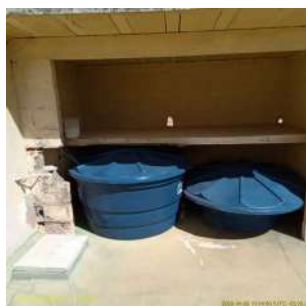
**Foto 1** - Armazenamento de cloro e flúor. A dosagem é feita no reservatório semienterrado, que recebe a água do poço Castelo.

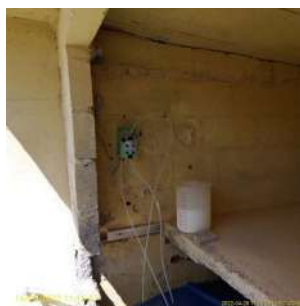
**Foto 2** - Bomba dosadora de produto químico.

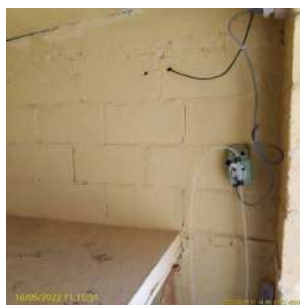
**Foto 3** - Bomba dosadora.

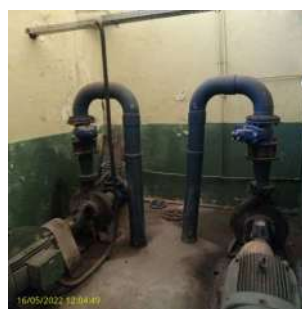
**Foto 3** - Bombas que abastecem o reservatório Vila Bandeirantes

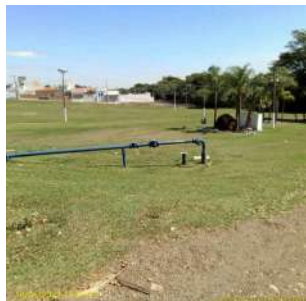
Foto 1 - Visão geral do poço horta.

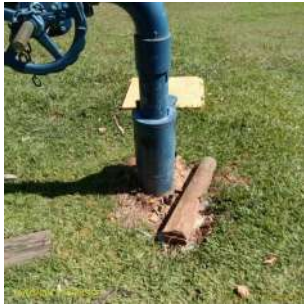
| Subsistema | Código Não Conformidade | Item Não Conforme | Prazo |
|---|---|---|---|
| CAPTAÇÃO SUBTERRÂNEA POÇO HORTA | CSB-2.5 | Ausência de laje de proteção | Em até 180 dias |

**Foto 1** - Ausência de laje de proteção.**[CSB-2.6] Ausência de Macromedidor****SIM****[CSB-2.8] Ausência de tomada de água para coleta de água bruta****NÃO****[CSB-2.8] Fotos de CSB-2.8**

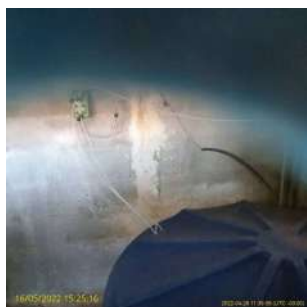
**Foto 1 - Bomba dosadora de produto químico**

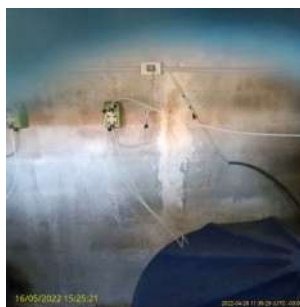
**Foto 2 - Bomba dosadora de produto químico****[CSB-2.16] Produtos químicos vencidos****SIM****[CSB-2.16] Observações sobre CSB-2.16**

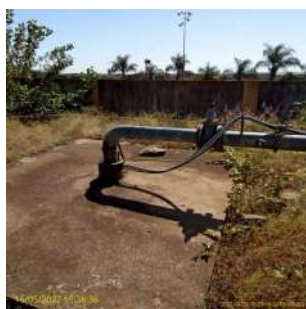
**Foto 1** - Poço popular, ao lado do reservatório semienterrado.

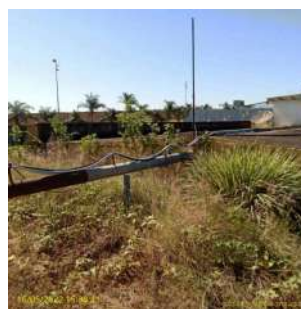
**Foto 2** - Tubulação de entrada do reservatório, abastecido pelo poço.

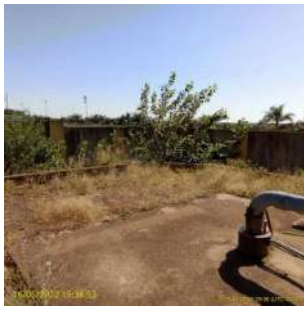
**Foto 1** - A área é inteiramente murada.

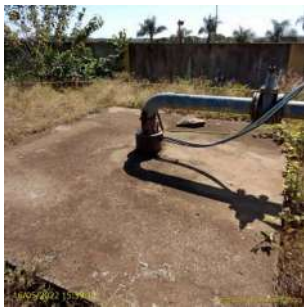
**Foto 1** - Laje de de proteção do poço.

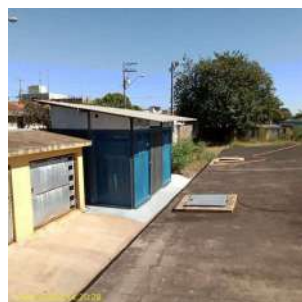
**Foto 3** - Abrigo de produtos químicos ao lado do reservatório semienterrado, abastecido pelo poço

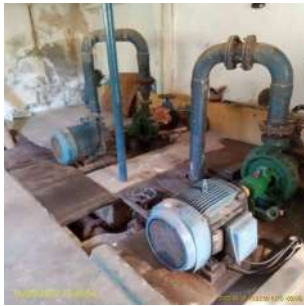
Foto 1 - Bombas da elevatória.

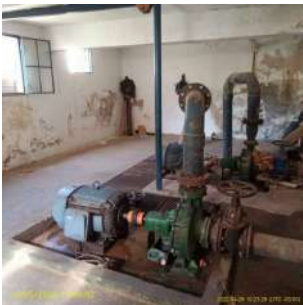
**Foto 1** - Visão geral da construção.

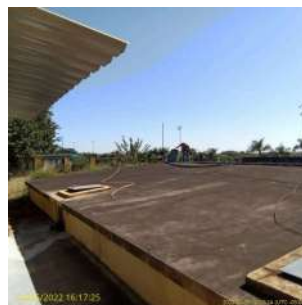
**Foto 2** - Cobertura do reservatório.

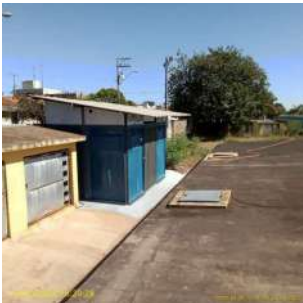
Foto 1 - Reservatório e abrigos para armazenamento de produtos químicos

Ressalta-se que a existência de diversas fissuras na alvenaria pode ocasionar vazamentos. Portanto, recomenda-se que as patologias sejam tratadas.

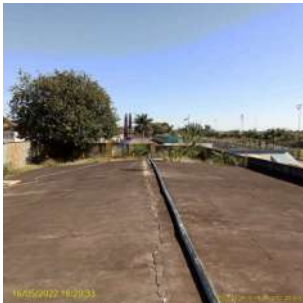
Foto 2 - Vista da laje de cobertura do reservatório

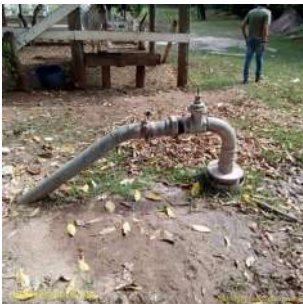
Foto 1 - Poço Horta/Canil

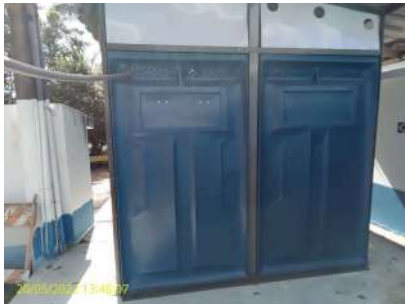
A cloração e fluoretação é realizada diretamente no reservatório Horta semienterrado, que recebe água do poço.

Foto 1 - Abrigo para armazenamento de produtos químicos dosados diretamente no reservatório.

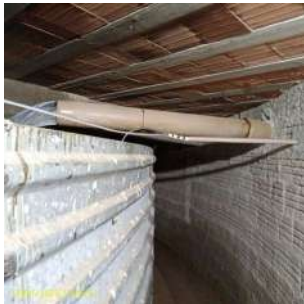
Foto 2 - Detalhe da aplicação de cloro no reservatório Horta semienterrado.

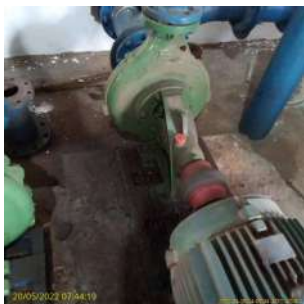
| ESTAÇÃO ELEVATÓRIA DE ÁGUA HORTA | EEA-4.7 | Drenagem inadequada de água de lubrificação de gaxetas | Em até 180 dias |

Foto 1 - Verifica-se que a água que lubrifica as gaxetas acumula no local.

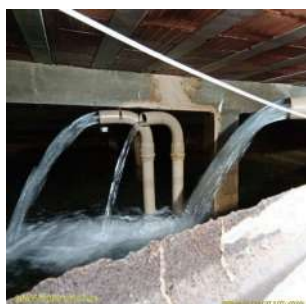
**Foto 1** - Entradas de água do reservatório.

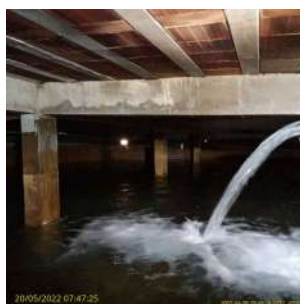
**Foto 2** - Vista interna do reservatório

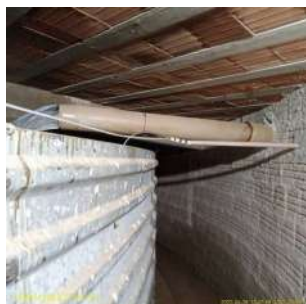
**Foto 3** - Aplicação de produto químico diretamente no reservatório.

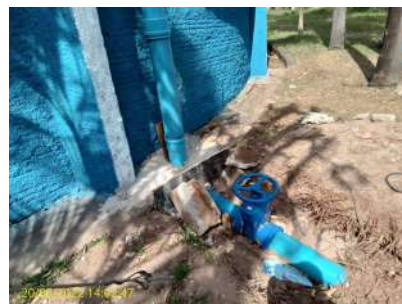
**Foto 4** - Tubulação e registro de entrada de água no reservatório.
