**Relatório de Fiscalização 106/2022**

FISCALIZAÇÃO NOS SISTEMAS DE ÁGUA E ESGOTO

**RELATÓRIO DE FISCALIZAÇÃO TÉCNICA DOS SISTEMAS DE ÁGUA DO MUNICÍPIO DE  
ATIBAIA**PRESTADOR: **SANEAMENTO AMBIENTAL ATIBAIA****Verificação de Não Conformidades**

Em **24/02/2022** foram realizadas inspeções de campo nos subsistemas de **água** para verificação de Não Conformidades, conforme Resolução ARES-PCJ nº 48 de 28/02/2014.

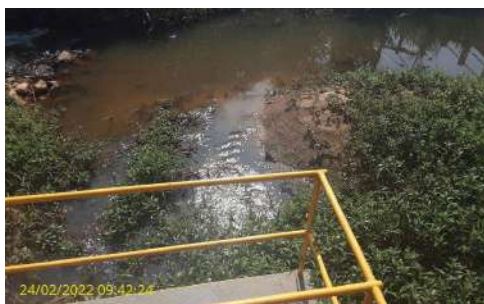
Ausência de manutenção:  
necessário fazer a limpeza da entrada do canal de tomada de água. Ausência de segurança: o cloro não está em abrigo que o protege do sol, bem como o seu vazamento pode contaminar a água de entrada da captação e o córrego que está ao lado. É necessário estocar as bombonas em local adequado e de forma a conter o líquido, em caso de vazamento.

**Foto 1** - Assoreamento e crescimento de vegetação na entrada do canal de tomada de água

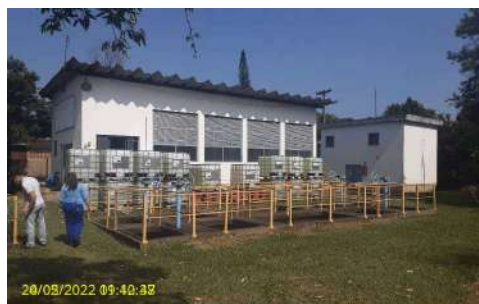
**Foto 2** - Disposição das bombonas de cloro próximas à entrada de água na captação

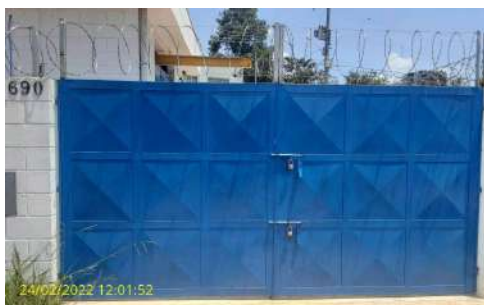
**Foto 1** - Portão de acesso à elevatória**[EEA-4.2]** Ausência de acesso para manutenção na Estação Elevatória

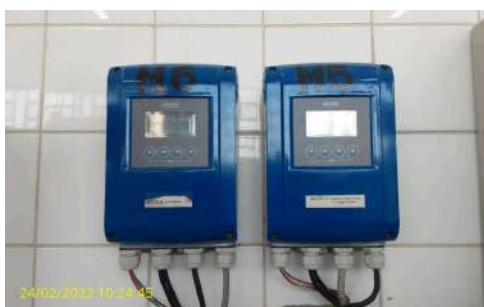
**Foto 1** - Painel de monitoramento da vazão da  
ETA

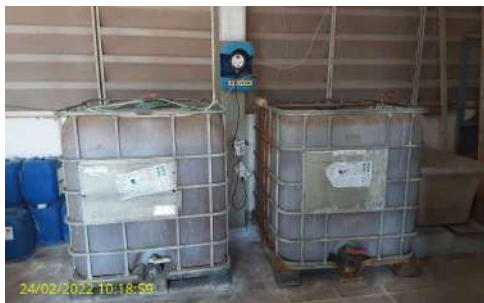
**Foto 1** - Bombonas de flúor para aplicação na água**[ETA-5.16] Não realização de desinfecção na água tratada****NÃO****[ETA-5.16] Observações sobre ETA-5.16**

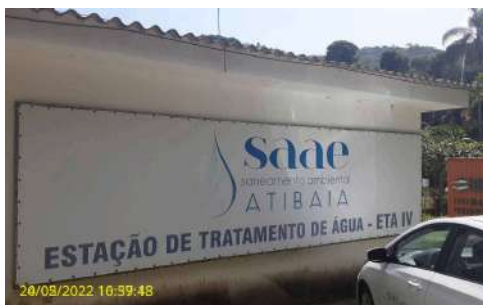
**Foto 1** - Identificação da ETA

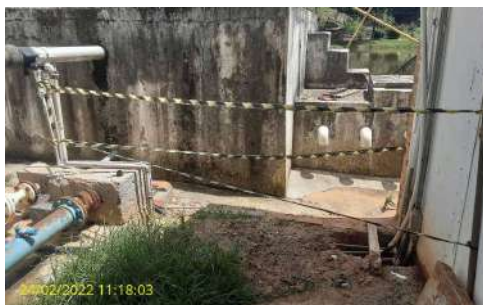
Ausência de segurança: o buraco aberto para reparar a tubulação deve ser fechado, a fim de se evitar riscos aos funcionários da ETA IV.

**Foto 1** - Buraco não fechado após reparo da tubulação
