### RELATÓRIO DE FISCALIZAÇÃO TÉCNICA DOS SISTEMAS DE ÁGUA DO MUNICÍPIO DE CORDEIRÓPOLIS

PRESTADOR: SERVIÇO AUTÔNOMO DE ÁGUA E ESGOTO - SAAE

Verificação de Não Conformidades

Americana, junho de 2022

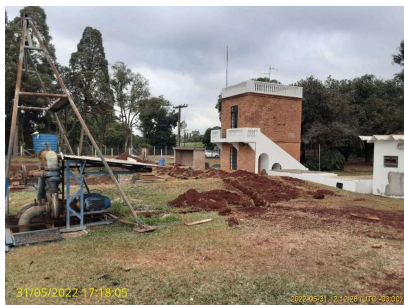
**Foto 1** - Vista geral do local, que passa por obras para a implantação de macromedidor (informações do Prestador de Serviços).

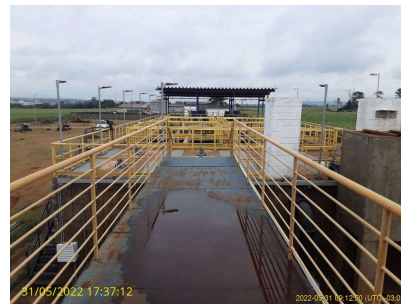
**Foto 12** - Vista geral da ETA.
