**Relatório de Fiscalização 129/2022**

**RELATÓRIO DE FISCALIZAÇÃO TÉCNICA DOS SISTEMAS DE ÁGUA E ESGOTO DO MUNICÍPIO DE RIBEIRÃO PRETO****PRESTADOR: SECRETARIA DE ÁGUA E ESGOTO DE RIBEIRÃO PRETO - SAERP**

Verificação de Não Conformidades

Americana, maio de 2022

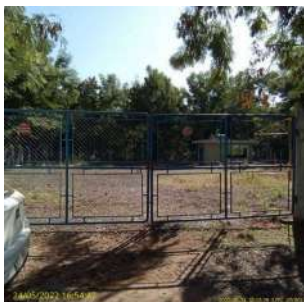
| Subsistema | Item | Não Conformidade | Prazo para adequação (dias) |
|---|---|---|---|
| EEE - CAIÇARA | EEE-7.6 | Ausência de identificação da área | Em até 180 |

**[EEE-7.6] Ausência de identificação da área****SIM****[EEE-7.6] Fotos de EEE-7.6**

**Foto 1** - Portão de acesso à elevatória**[EEE-7.9] Existência de vazamentos aparentes****NÃO****[EEE-7.10] Extintor de incêndio com validade expirada****NÃO**

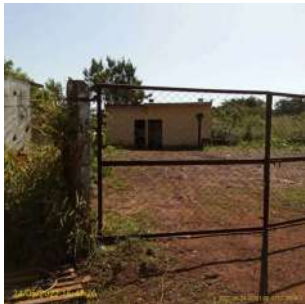
| Subsistema | Item | Não Conformidade | Prazo para adequação (dias) |
|---|---|---|---|
| EEE. JARDIM ANTONIO PALOCCI | EEE-7.6 | Ausência de identificação da área | Em até 180 |

[EEE-7.6] Ausência de identificação da área

Foto 1 - Portão de acesso à elevatória

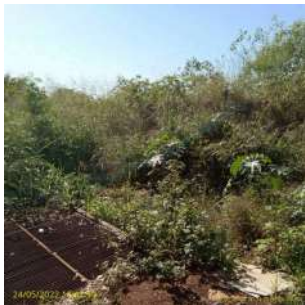
| Subsistema | Item | Não Conformidade | Prazo para adequação (dias) |
|---|---|---|---|
| EEE. JARDIM ANTONIO PALOCCI | EEE-7.12 | Ausência de manutenção, limpeza, conservação e segurança | Imediato |

[EEE-7.12] Fotos de EEE-7.12

Foto 1 - Vista externa do poço de sucção

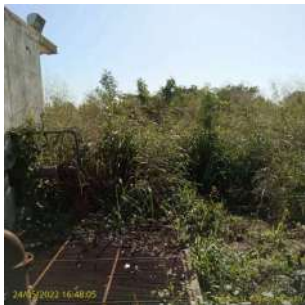
Foto 2 - Vista externa do poço de sucção

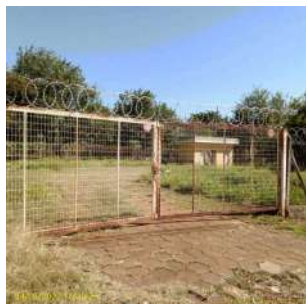
| Subsistema | Item | Não Conformidade | Prazo para adequação (dias) |
|---|---|---|---|
| CAP. ANTONIO PALOCCI II | CSB-2.4 | Ausência de identificação da área | Em até 180 |

[CSB-2.4] Fotos de CSB-2.4

**Foto 1** - Portão de acesso ao poço

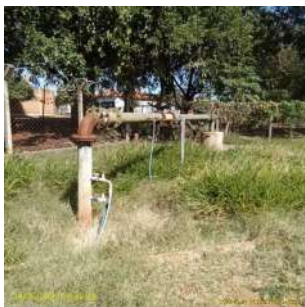
| Subsistema | Item | Não Conformidade | Prazo para adequação (dias) |
|---|---|---|---|
| CAP. ANTONIO PALOCCI II | CSB-2.17 | Ausência de manutenção, limpeza, conservação e segurança | Imediato |

[CSB-2.17] Fotos de CSB-2.17

Foto 1 - Vista externa do poço

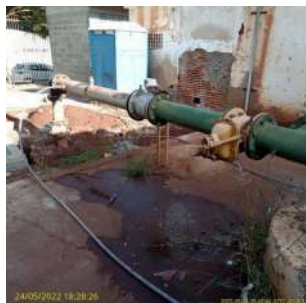
| Subsistema | Item | Não Conformidade | Prazo para adequação (dias) |
|---|---|---|---|
| CAP. JARDIM ZARA - BANANAL III | CSB-2.12 | Existência de vazamentos aparentes | Imediato |

| [CSB-2.12] Existência de vazamentos aparentes | SIM |

**Foto 1** - Vazamento no cavalete do poço

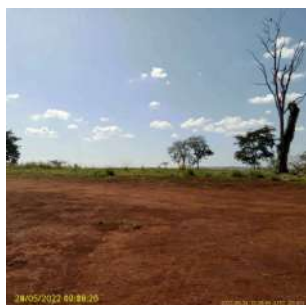
| Subsistema | Item | Não Conformidade | Prazo para adequação (dias) |
|---|---|---|---|
| CAP. AVELINO PALMA II | CSB-2.1 | A área não está devidamente cercada | Em até 180 |

**Foto 1** - Ausência de cerca da área dos reservatórios e poço

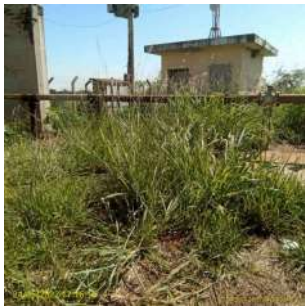
| CAP. AVELINO PALMA II | CSB-2.17 | Ausência de manutenção, limpeza, conservação e segurança | Imediato |

[CSB-2.17] Fotos de CSB-2.17

Foto 1 - Vista externa do local do poço

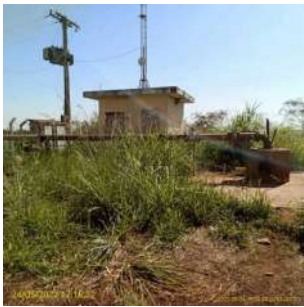
Foto 2 - Vista externa do local do poço

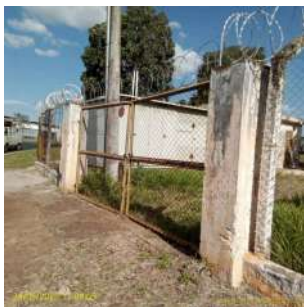
| CAP. PORTINARI III | CSB-2.4 | Ausência de identificação da área | Em até 180 |

**[CSB-2.4] Fotos de CSB-2.4**

**Foto 1** - Portão de acesso à captação

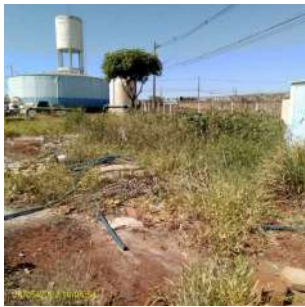
| CAP. DISTRITO EMPRESARIAL | CSB-2.17 | Ausência de manutenção, limpeza, conservação e segurança | Imediato |

[CSB-2.17] Fotos de CSB-2.17

Foto 1 - Vista interna do local.

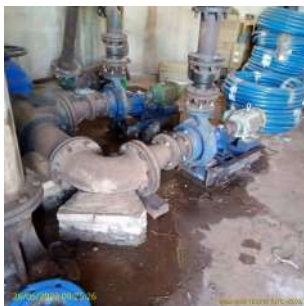
| EEAT DISTRITO EMPRESARIAL ELEVADO | EEA-4.7 | Drenagem inadequada de água de lubrificação de gaxetas | Em até 180 |

**Foto 1** - Drenagem inadequada de água de lubrificação de gaxetas

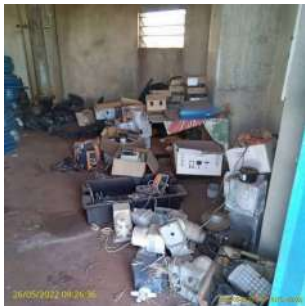
| EEAT DISTRITO EMPRESARIAL ELEVADO | EEA-4.10 | Ausência de manutenção, limpeza, conservação e segurança | Imediato |

Foto 1 - Depósito de materiais no interior da elevatória de água tratada

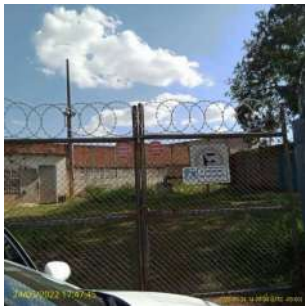
| CAP. ITABIRITE | CSB-2.4 | Ausência de identificação da área | Em até 180 |

[CSB-2.4] Fotos de CSB-2.4

Foto 1 - Portão de acesso

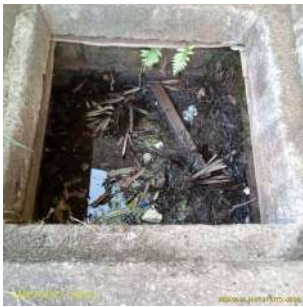
| CAP. ITABIRITE | CSB-2.12 | Existência de vazamentos aparentes | Imediato |

| [CSB-2.12] Existência de vazamentos aparentes | SIM |

Foto 2 - Ponto 2 - Localização de vazamento
