## Relatório de Fiscalização

### RELATÓRIO DE FISCALIZAÇÃO TÉCNICA DOS SISTEMAS DE ÁGUA E ESGOTO DO MUNICÍPIO DE ARARAQUARA

PRESTADOR: DEPARTAMENTO AUTÔNOMO DE ÁGUA E ESGOTOS – DAAE

Americana, agosto de 2022

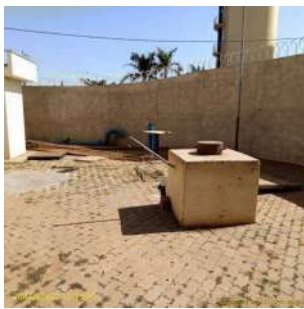
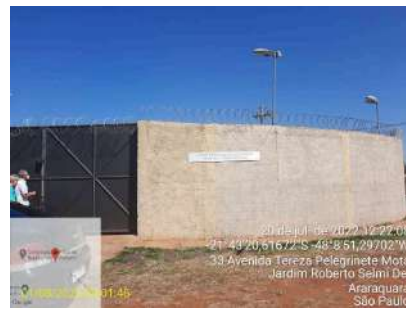
O poço está parado devido a furto e queima de bomba.

**Foto 1** - Vista interna do local do Poço Selmi Dei II    **Foto 2** - Portão de acesso e placa de identificação

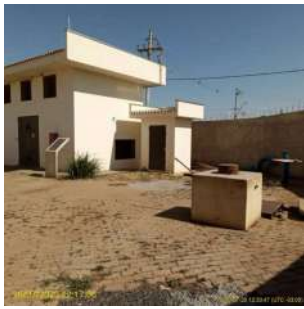
| [CSB-2.17] Observações sobre CSB-2.17 | Necessário tomar as providências necessárias para retomar a operação do poço. |

Foto 1 - Vista interna da área do Poço selmi dei II

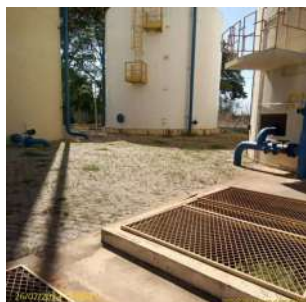
Foto 1 - Vista interna da área do reservatório r18

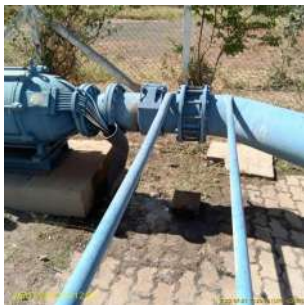
| [EEA-4.8] Existência de vazamentos aparentes | SIM |

**Foto 1** - Vazamento na válvula da retenção entre flanges

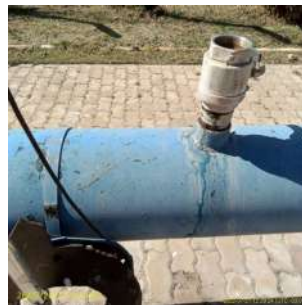
**Foto 2** - Vazamento no TAP

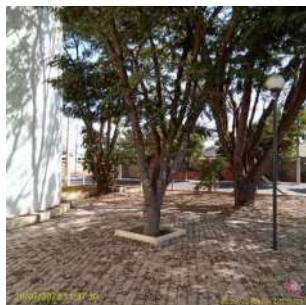
Foto 1 - Vista Interna do reservatório R30

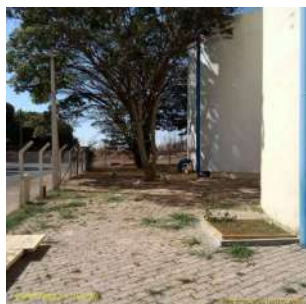
Foto 1 - Vista interna do reservatório R27

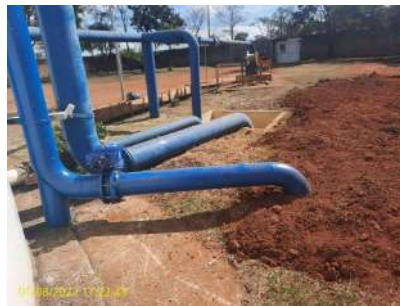
Foto 2 - Chegada da adutora de recalque da ETA Paiol e R35
