**Relatório de Fiscalização 183/2022**

**RELATÓRIO DE FISCALIZAÇÃO TÉCNICA DOS SISTEMAS DE ÁGUA E ESGOTO DO MUNICÍPIO DE TIETÊ****PRESTADOR: SERVIÇO AUTÔNOMO MUNICIPAL DE ÁGUA E ESGOTO****VERIFICAÇÃO DE NÃO CONFORMIDADES**

Americana, agosto de 2022

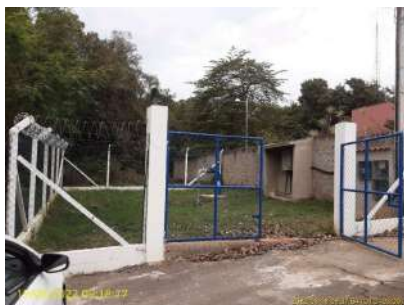
**Foto 1** - Detalhes de cercamento do Poço 32**[CSB-2.3] Ausência de extintor de incêndio****SIM****[CSB-2.4] Ausência de identificação da área****SIM****[CSB-2.5] Ausência de laje de proteção****NÃO****[CSB-2.5] Fotos de CSB-2.5**

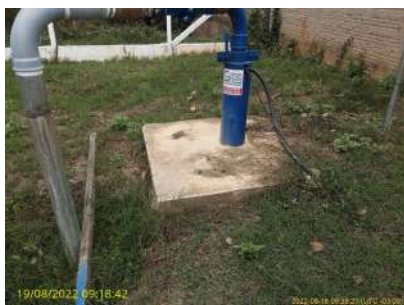
**Foto 1** - Laje de proteção do Poço 32**[CSB-2.6] Ausência de Macromedidor****NÃO****[CSB-2.6] Fotos de CSB-2.6**

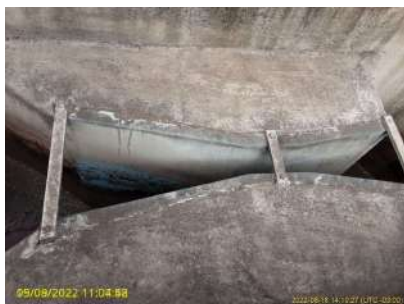
**Foto 5** - Calha Parshall na chegada do esgoto bruto.

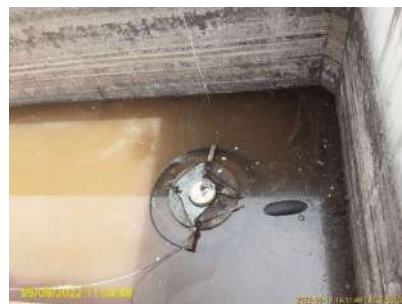
**Foto 6** - Detalhe do aerador.

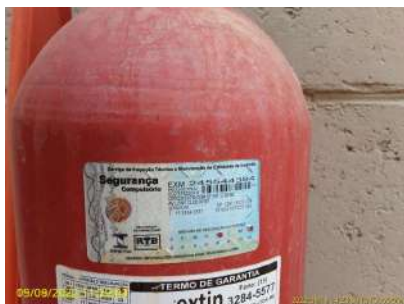
**Foto 1** - Detalhe da data da inspeção prevista (maio/2022) e a última realizada (maio/2021).
