RELATÓRIO DE FISCALIZAÇÃO TÉCNICA DOS SISTEMAS DE ÁGUA E ESGOTO DO MUNICÍPIO DE ARARAS

PRESTADOR: SERVIÇO DE ÁGUA E ESGOTO DO MUNICÍPIO DE ARARAS

Relatório 184/2022 – Verificação de Não Conformidades

Americana, setembro de 2022

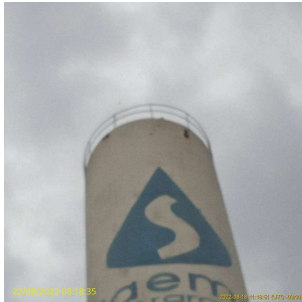
Na parte superior do Reservatório e no guarda-corpos há marcas de oxidação (ferrugem).

**Foto 1** - Pontos com marcas de oxidação na parte superior e no guarda-corpo do Reservatório Residencial Lagoa

Recomenda-se  
avaliação e realizar as  
providências  
necessárias.

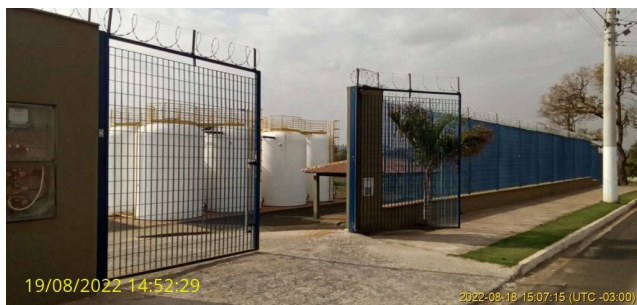
| [ETE-8.10] Ausência de identificação da área | SIM |

**Foto 1** - Vista externa da ETE Pacaembu

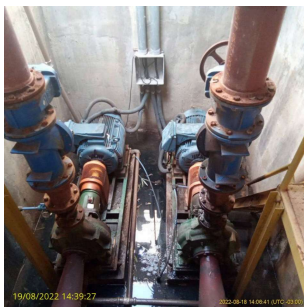
| [EEE-7.9] Existência de vazamentos aparentes | SIM |

**Foto 1** - Existência de vazamentos nas bombas da EEE Zona Norte

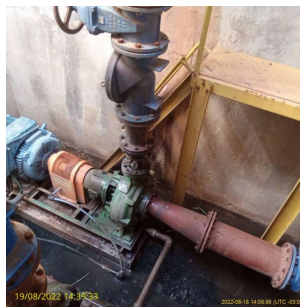
**Foto 2** - Existência de vazamentos nas bombas da EEE Zona Norte

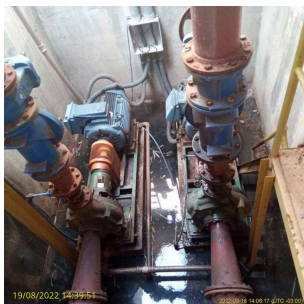
Necessário limpeza da casa de bombas.

**Foto 1** - Vista do interior da elevatória

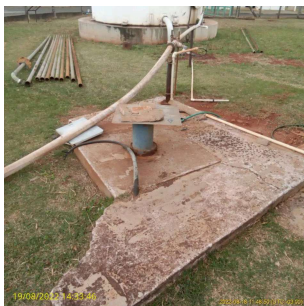
Conforme informado no local, faz 6 meses que a bomba do poço travou. Abastecimento ocorrendo com caminhão pipa.

**Foto 1** - Vista interna do Poço Distrito Industrial

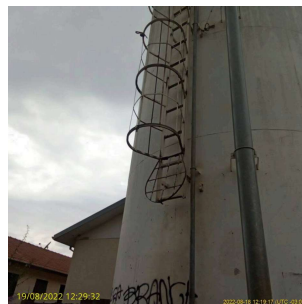
**Foto 4** - Escada do Reservatório Res. Arn. Mazon

Recomenda-se  
restrição de acesso  
(Foto 4), com  
instalação de cadeado.

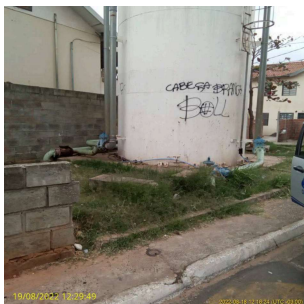
**Foto 1** - Ausência de cercamento do Reservatório  
Res. Arnaldo Mazon
