**Relatório de Fiscalização 188/2022**

**RELATÓRIO DE FISCALIZAÇÃO TÉCNICA DOS SISTEMAS DE ESGOTAMENTO  
SANITÁRIO DO MUNICÍPIO DE IBATÉ****PRESTADOR: SECRETARIA MUNICIPAL DE PROJETOS, OBRAS, ÁGUA, SANEAMENTO E  
SERV. PÚBLICOS****Verificação de Não Conformidades**

Americana, setembro de 2022

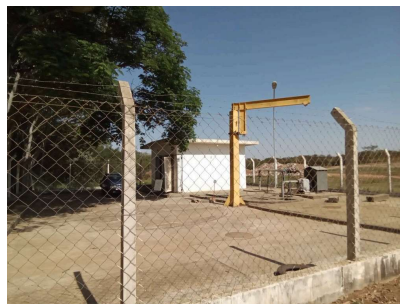
**Foto 1** - Cercamento da área

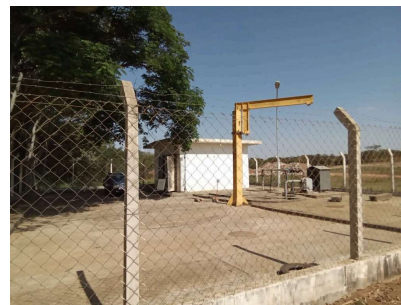
**Foto 1** - Cercamento da área

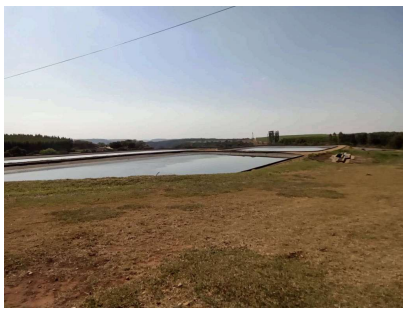
**Foto 1** - Lagoas anaeróbicas no início do tratamento.

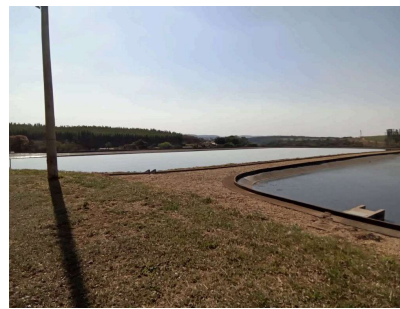
**Foto 2** - Lagoa facultativa

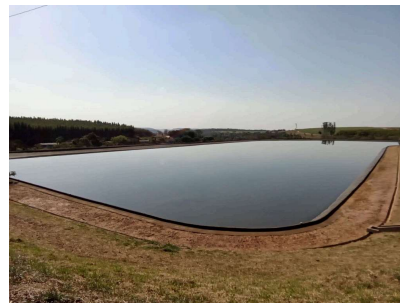
**Foto 3** - Lagoa facultativa

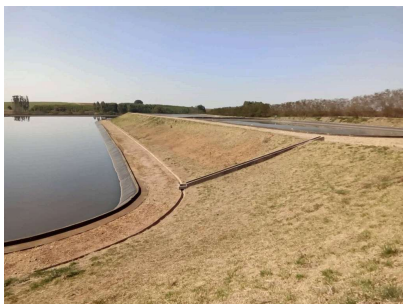
**Foto 4** - Lagoa facultativa

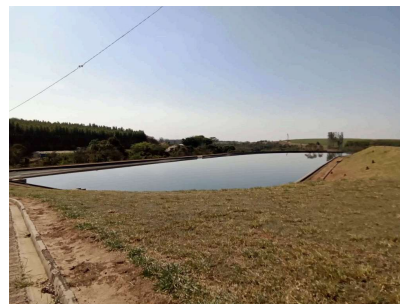
**Foto 5** - Lagoa de maturação

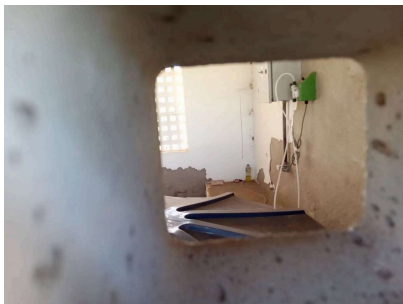
**Foto 6** - Abrigo para armazenamento de hipoclorito de sódio, aplicado e dosado na calha Parshall de saída da ETE.

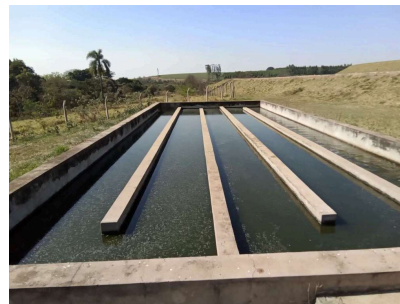
**Foto 7** - Chicanas na saída da ETE, a jusante das lagoas e antes do lançamento.

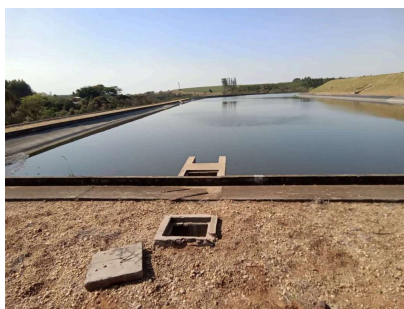
**Foto 9** - Lagoa de maturação.

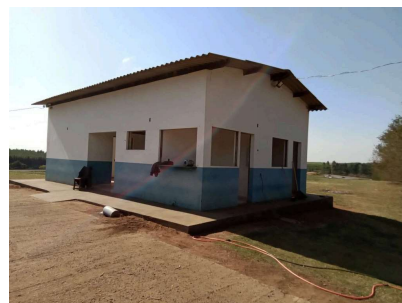
**Foto 12** - Edificação com instalações para operador. Anteriormente havia laboratório, que foi desativado.

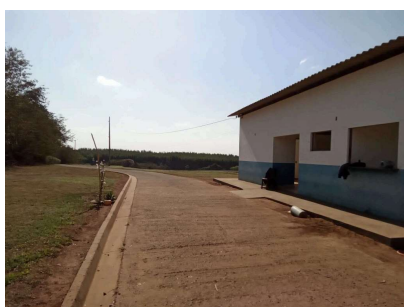
**Foto 1** - Via de acesso à área da ETE, inteiramente cercada e com portão.

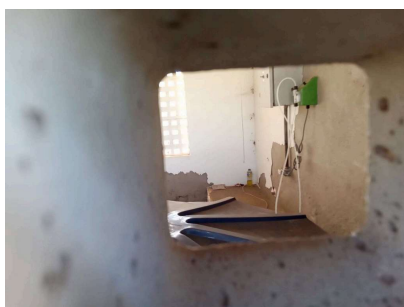
**Foto 1** - Armazenamento de hipoclorito de sódio para dosagem na saída da ETE.

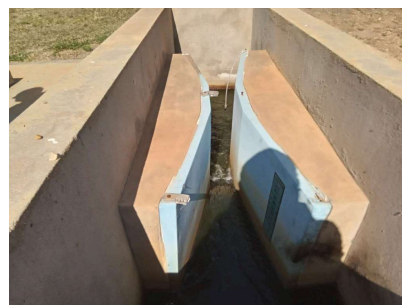
**Foto 3** - Aplicação e dosagem de cloro na calha parshall da saída da ETE.

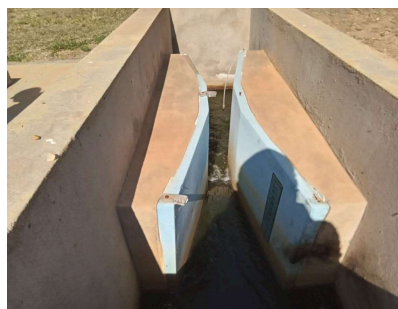
**Foto 2** - Calha parshall na saída da ETE.

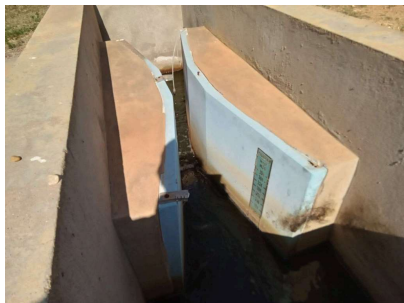
**Foto 3** - Calha parshall na saída da ETE.

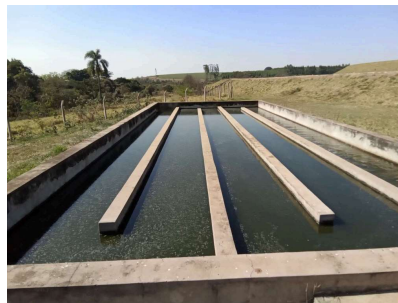
**Foto 4** - Chicanas situadas após a calha parshall

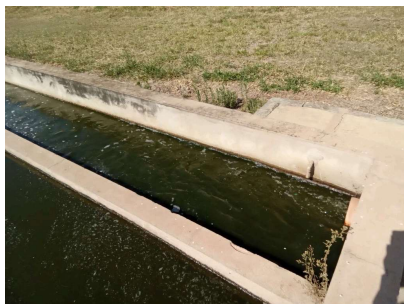
**Foto 5** - Entrada do efluente tratado na chicana, após a calha parshall.

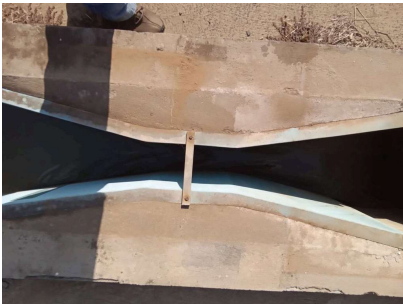
Foto 16 - Calha parshall na entrada da ETE
