**Relatório de Fiscalização 199/2022**

**RELATÓRIO DE FISCALIZAÇÃO TÉCNICA DOS SISTEMAS DE ÁGUA E ESGOTO DO MUNICÍPIO DE ENGENHEIRO COELHO****PRESTADOR: SERVIÇO DE ÁGUA E ESGOTO DE ENGENHEIRO COELHO (SAEEC)**

Verificação de Não Conformidades com Auxílio de Drone

Americana, outubro de 2022

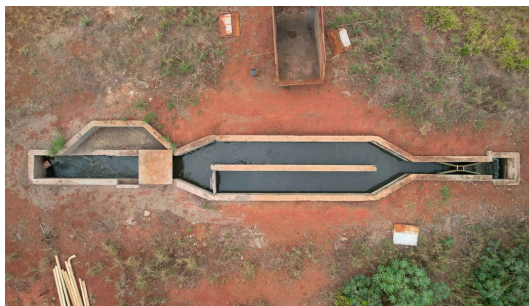
**Foto 4** - Vista superior da calha Parshall na chegada da ETE.

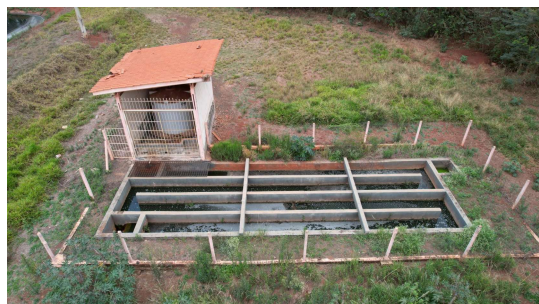
**Foto 5** - Detalhe da etapa final de tratamento do efluente.

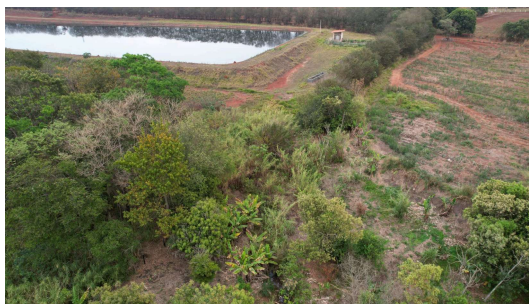
**Foto 6** - Local de lançamento do efluente tratado.**Assinatura Fiscal****Assinatura Fiscalizado****Nome Fiscalizado****Cargo Fiscalizado****Observações Gerais**

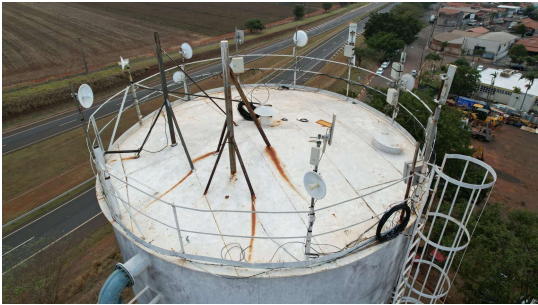
Foto 1 - Vista dos guarda-corpos em torno do topo do reservatório.

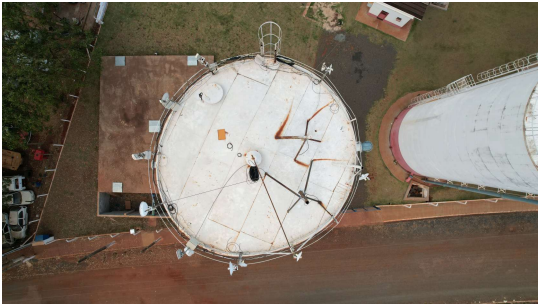
Foto 1 - Detalhe do topo do reservatório com tampa de inspeção em bom estado.

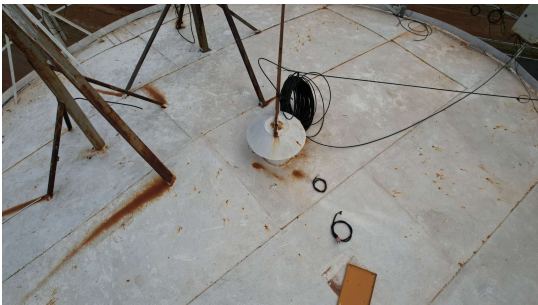
Foto 1 - Detalhe da tubulação de ventilação com proteção em cone.

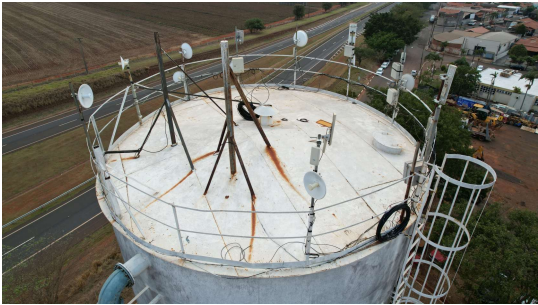
Foto 1 - Vista dos guarda-corpos em torno do topo do reservatório.

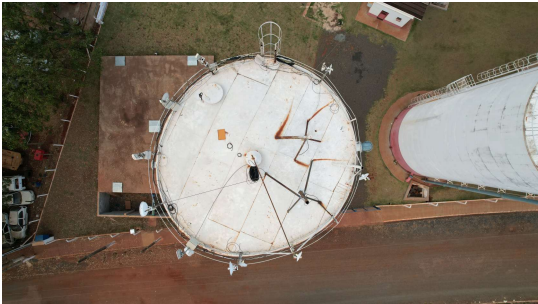
Foto 1 - Detalhe do topo do reservatório com tampa de inspeção em bom estado.

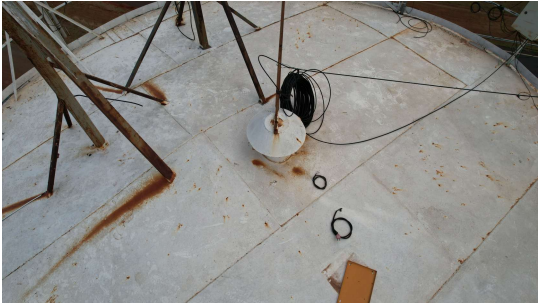
Foto 1 - Detalhe da tubulação de ventilação com proteção em cone.

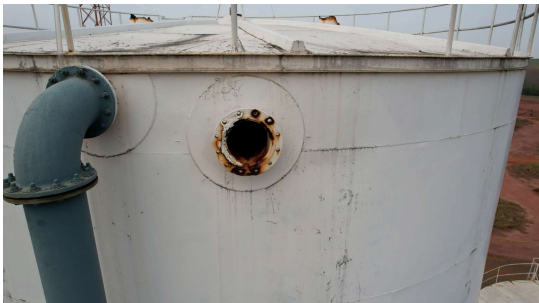
| Subsistema | Código Não Conformidade | Item Não Conforme | Prazo para solução |
|---|---|---|---|
| RES ELEVADO 2 | RES-6.9 | Inexistência de telas de proteção contra entrada de insetos e pequenos animais nas tubulações de ventilação | Imediato |

| [RES-6.9] Inexistência de telas de proteção contra entrada de insetos e pequenos animais nas tubulações de ventilação | SIM |

Foto 1 - Detalhe da ausência de tela de proteção na tubulação.

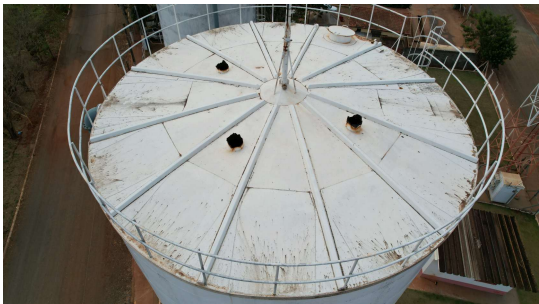
| Subsistema | Código Não Conformidade | Item Não Conforme | Prazo para solução |
|---|---|---|---|
| RES ELEVADO 2 | RES-6.14 | Ausência de manutenção, limpeza, conservação e segurança | Imediato |

Há três aberturas no topo do reservatório sem a devida cobertura/proteção

Foto 1 - Detalhe das três aberturas sem cobertura/proteção no RES. ELEVADO 2.

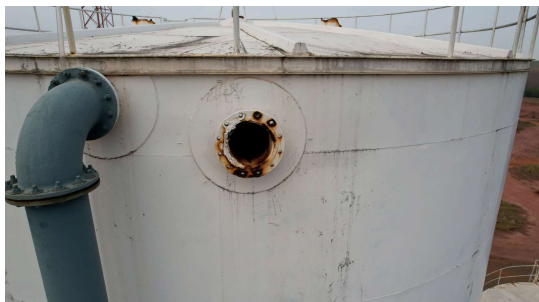
[RES-6.9] Inexistência de telas de proteção contra entrada de insetos e pequenos animais nas tubulações de ventilação

**Foto 1** - Detalhe da ausência de tela de proteção na tubulação.

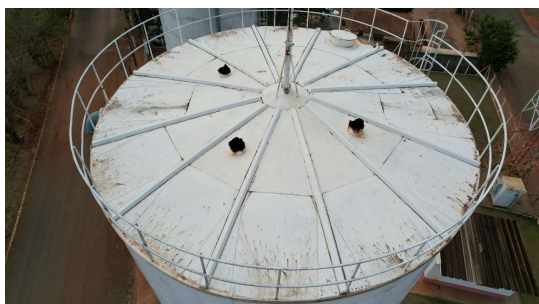
Há três aberturas no topo do reservatório sem a devida cobertura/proteção

**Foto 1** - Detalhe das três aberturas sem cobertura/proteção no RES. ELEVADO 2.

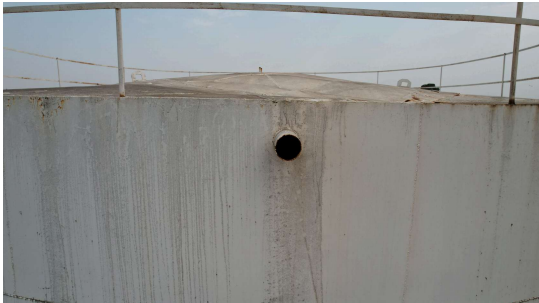
| Subsistema | Código Não Conformidade | Item Não Conforme | Prazo para solução |
|---|---|---|---|
| RES ELEVADO 3 | RES-6.9 | Inexistência de telas de proteção contra entrada de insetos e pequenos animais nas tubulações de ventilação | Imediato |

[RES-6.9] Inexistência de telas de proteção contra entrada de insetos e pequenos animais nas tubulações de ventilação **SIM**

**Foto 1** - Detalhe da ausência de tela de proteção na tubulação.

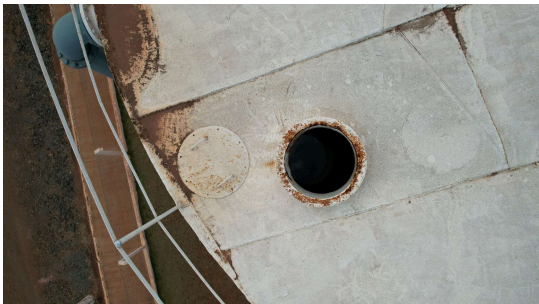
| Subsistema | Código Não Conformidade | Item Não Conforme | Prazo para solução |
|---|---|---|---|
| RES ELEVADO 3 | RES-6.10 | O reservatório sem tampas de inspeção em boas condições | Imediato |

[RES-6.10] O reservatório sem tampas de inspeção em boas condições **SIM**

Foto 1 - Detalhe da tampa de inspeção aberta.

É necessário fechar a tampa de inspeção e só realizar a abertura quando necessário.

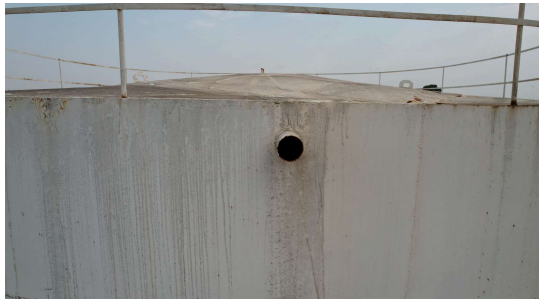
[RES-6.9] Inexistência de telas de proteção contra entrada de insetos e pequenos animais nas tubulações de ventilação

**Foto 1** - Detalhe da ausência de tela de proteção na tubulação.

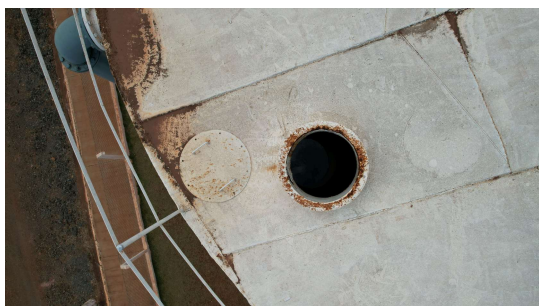
[RES-6.10] O reservatório sem tampas de inspeção em boas condições

**Foto 1** - Detalhe da tampa de inspeção aberta.

É necessário fechar a tampa de inspeção e só realizar a abertura quando necessário.
