## Relatório de Fiscalização

### RELATÓRIO DE FISCALIZAÇÃO TÉCNICA DOS SISTEMAS DE ÁGUA E ESGOTO DO MUNICÍPIO DE Monte Alegre do Sul

PRESTADOR: Prefeitura Municipal da Estância Hidromineral de Monte Alegre do Sul

Americana, Outubro de 2022

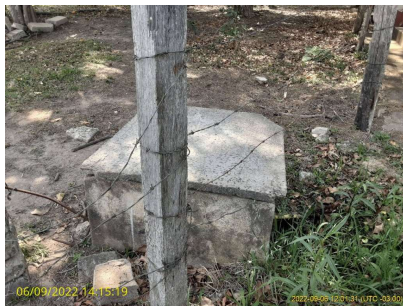
Foto 1 - Vista do Poço do Bairro dos limas

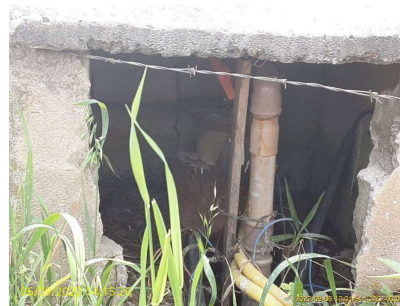
Foto 2 - Poço do Bairro dos limas

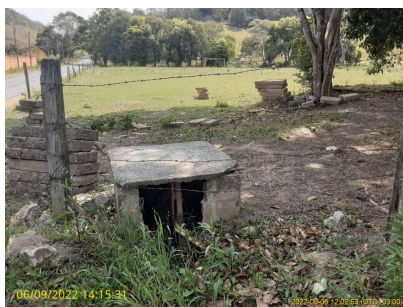
Foto 3 - Poço do Bairro dos limas
