**Relatório de Fiscalização 215/2022**

**RELATÓRIO DE FISCALIZAÇÃO TÉCNICA DOS SISTEMAS DE ÁGUA E ESGOTO DO MUNICÍPIO DE ITIRAPINA****PRESTADOR: DIVISÃO DE ÁGUA E ESGOTO - DAE (PREFEITURA)**

Verificação de Não Conformidades com Auxílio de Drone

Americana, outubro de 2022

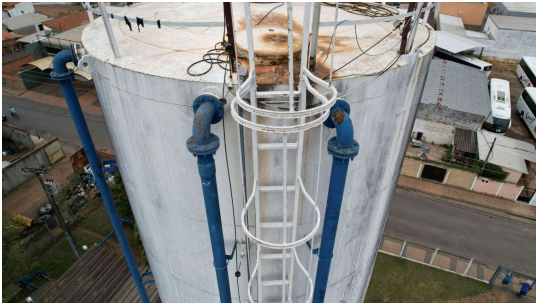
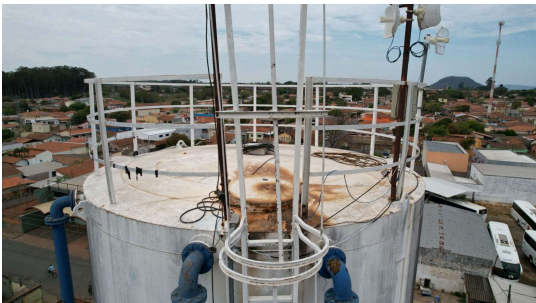
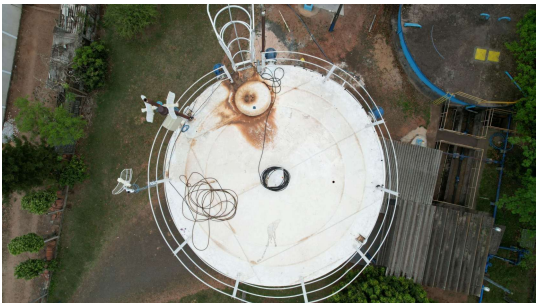
Sinais de oxidação na região da tampa de inspeção.

Foto 4 - Oxidação na tampa de inspeção - Reservatório elevado Rua Cinco

Foto 5 - Oxidação na tampa de inspeção - Reservatório elevado Rua Cinco

Foto 6 - Oxidação na tampa de inspeção - Reservatório elevado Rua Cinco

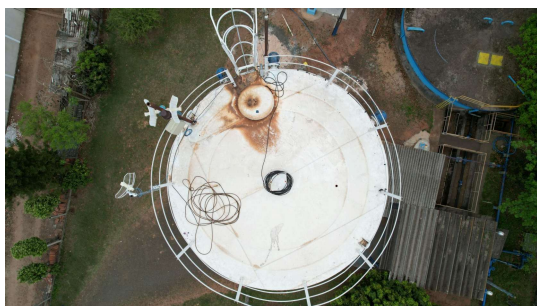
Entradas (buracos) na tampa de inspeção e entradas abaixo desta, bem como tubulação na lateral direita da parte superior do reservatório (maior detalhe na Foto 2) sem tela de proteção.

**Foto 1** - Ausência de telas de proteção contra entrada de insetos e animais de pequeno porte

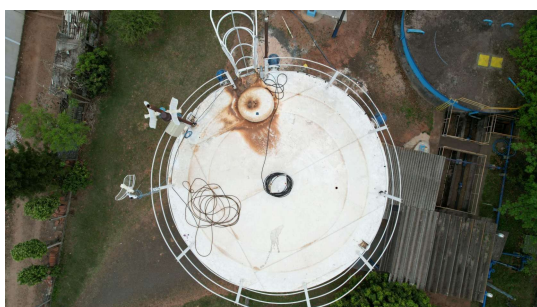
A tampa apresenta avarias (buracos), além de esta e seu entorno apresentarem marcas de oxidação. Recomenda-se reparos de modo a evitar o avanço dessa situação.

**Foto 1** - Oxidação na tampa de inspeção e em seu entorno - Reservatório elevado Rua Cinco

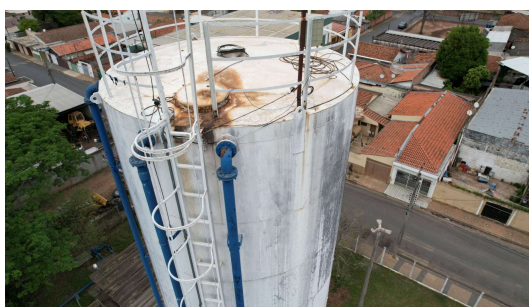
**Foto 2** - Oxidação na tampa de inspeção e seu entorno - Reservatório elevado Rua Cinco

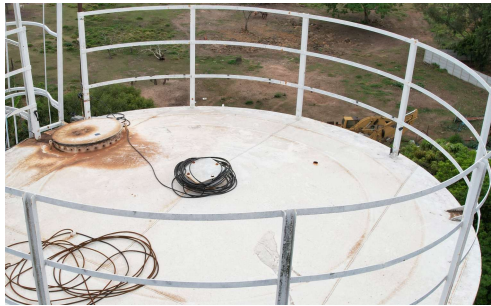
Não há o "chapéu" protetor da tubulação de ventilação

Foto 1 - Ausência de tampa na tubulação de ventilação , na parte a direita da foto.

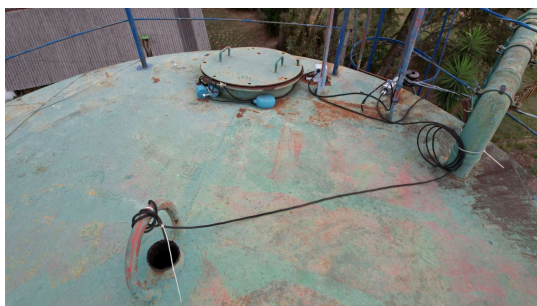
Tubulação de ventilação e passagem de fiação sem tela de proteção contra insetos

**Foto 1** - Tubulação de ventilação e passagem de fiação sem tela de proteção contra insetos - Reservatório Uba 1

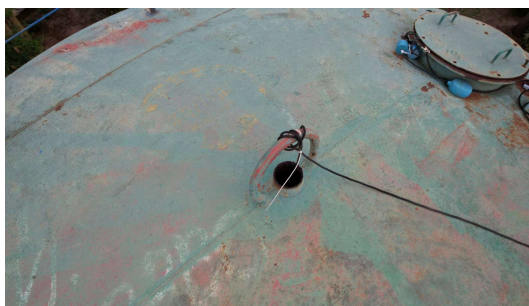
**Foto 2** - Tubulação de ventilação e passagem de fiação sem tela de proteção contra insetos - Reservatório Uba 1**[RES-6.10] O reservatório sem tampas de inspeção em boas condições****NÃO**

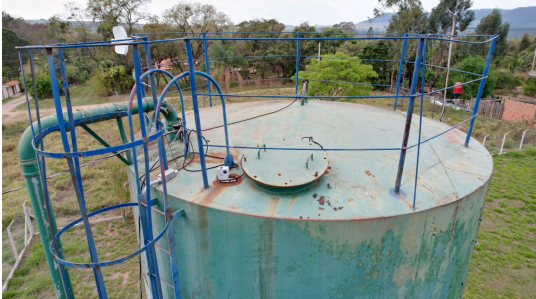
Há parafusos de fixação da tampa aparentemente soltos. Necessário sua correta fixação.

Foto 1 - Parafusos soltos tampa inspeção - Reservatório Uba 1

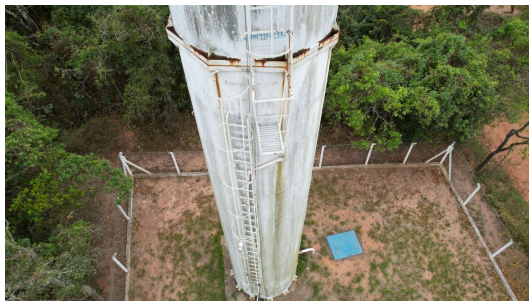
Há diversos locais com oxidação, sobretudo na região central (em

relação à altura do reservatório), local onde aparenta acumular água, originando o processo de oxidação. Necessária correção de modo a evitar processos corrosivos que impliquem em danos no reservatório.

**Foto 4** - Regiões com marcas de oxidação no Reservatório Uba 2

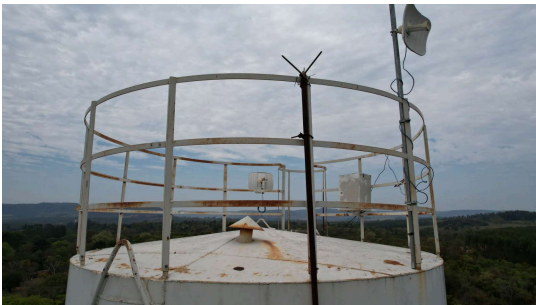
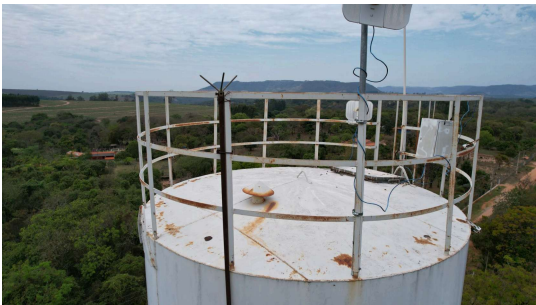
O para-raios está no mesmo nível da parte superior do reservatório, com o fio condutor de descida sem o devido isolamento. A haste metálica esta amarrada em duas partes do guarda-corpos, sendo que na parte superior apenas com um arame metálico. Recomenda-se a correta fixação da haste., seu isolamento da estrutura do reservatório, bem como isolamento do fio condutor de descida.

Foto 1 - Para-raios do Reservatório Uba 2

Foto 2 - Para-raios do Reservatório Uba 2

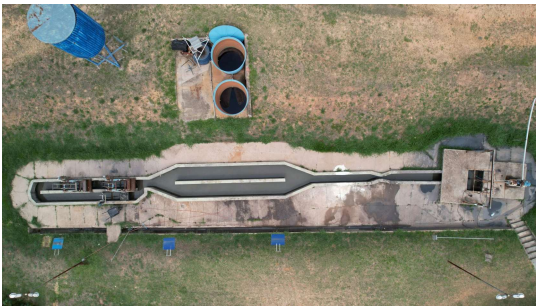
O sistema de gradeamento do tratamento preliminar necessita de manutenção.

**Foto 5** - Tratamento preliminar - ETE Itirapina.  
Recomenda-se manutenção no sistema de gradeamento.
