## Relatório de Fiscalização

RELATÓRIO DE FISCALIZAÇÃO TÉCNICA DOS SISTEMAS DE ÁGUA E ESGOTO DO MUNICÍPIO DE ITU

PRESTADOR: COMPANHIA ITUANA DE SANEAMENTO - CIS

Verificação de Não Conformidades com Auxílio de Drone

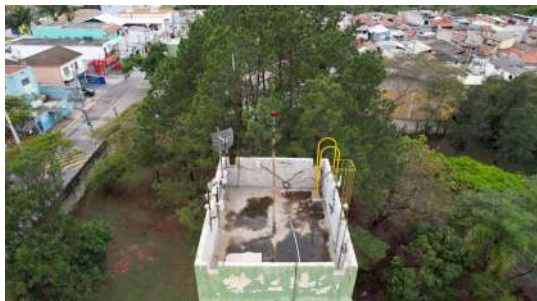
Ao menos uma das tubulações de respiro não apresenta (observada na foto abaixo) não possui tela de proteção.

**Foto 1** - Ausência de tela em tubulação de respiro  
- Reservatório elevado City Castelo

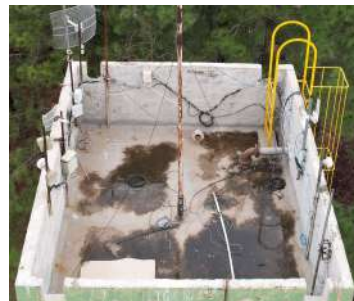
**Foto 2** - Detalhe da tubulação de respiro sem tela de proteção - Reservatório elevado City Castelo

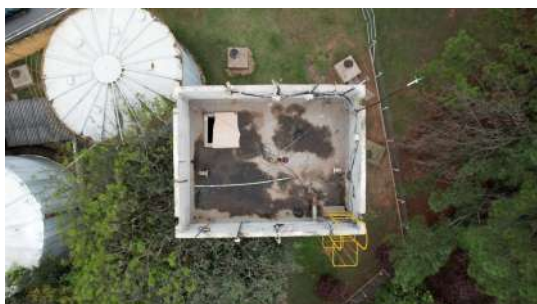
Ausência de tampa de inspeção adequada, com a entrada de inspeção parcialmente aberta e possibilitando entrada de água de chuva, impurezas e insetos.

**Foto 1** - Tampa de inspeção inadequada e aberta  
- Reservatório elevado City Castelo

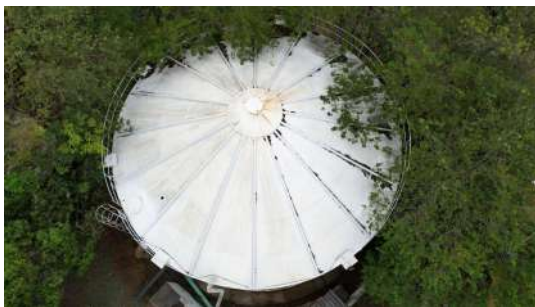
o Reservatório apoiado direito (com logo da CIS) apresenta uma tubulação em sua cobertura voltada pra cima e sem cobertura e tela de proteção, possibilitando entrada de impurezas e insetos.

**Foto 1** - Ausência de cobertura e tela em tubo na cobertura do Reservatório apoiado (a direita) City Castelo

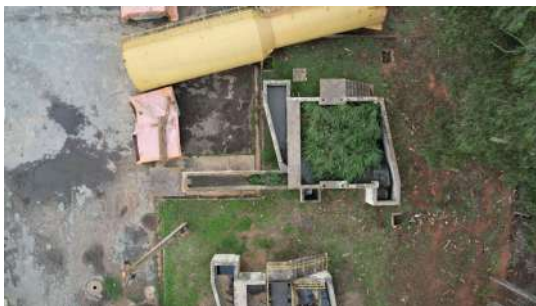
Um dos desarenadores (visto na foto 7) apresenta vegetação em seu interior e ausência de equipamentos para sua efetiva operação.

**Foto 7** - Desarenador com vegetação em seu interior - ETE Canjica

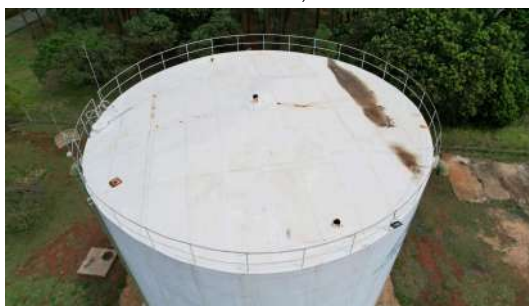
Tubulações de ventilação com corrosão, sem proteção de telas e sem cobertura (possibilitando entrada de insetos, poeira e chuva).

**Foto 4** - Ausência de cobertura e tela de proteção nas tubulações de respiro-ventilação - Reservatório elevado ETA Pirapitingui

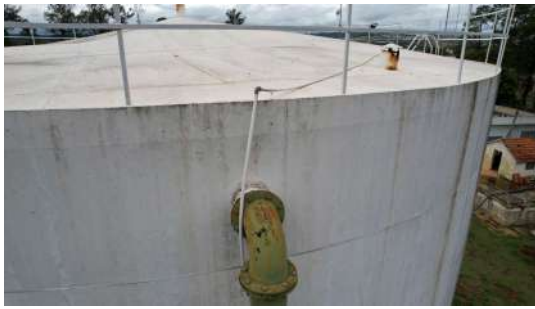
**Foto 5** - Tubulações de ventilação com corrosão -  
Reservatório elevado ETA Pirapitingui

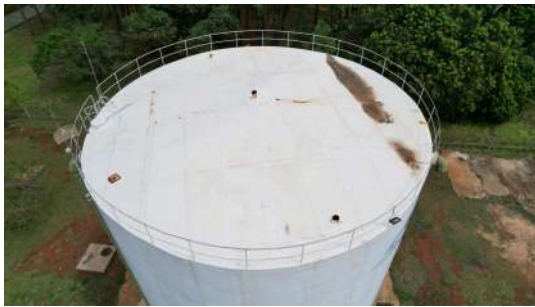
**Foto 1** - Ausência de cobertura e tela de proteção nas tubulações de respiro-ventilação - Reservatório elevado ETA Pirapitingui

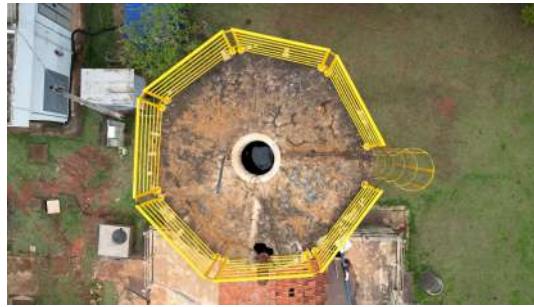
| [RES-6.0] Observações sobre RES-6.0 | Reservatório sem tampa de inspeção e com entrada de tubulação na cobertura maior do que o diâmetro do tubo (aparenta ter sido quebrada para entrada deste), possibilitando também entrada de insetos, poeira e chuva. |

**Foto 4** - Ausência de tampa de inspeção - Reservatório elevado para o Hospital ETA Pirapitingui

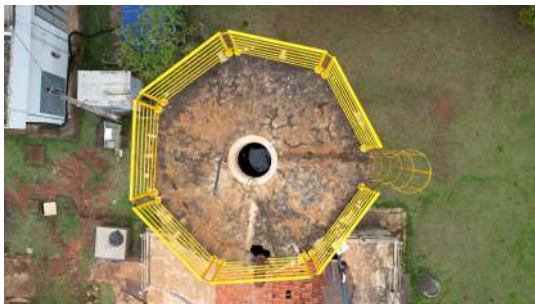
Reservatório sem tampa de inspeção e com entrada de tubulação na cobertura maior do que o diâmetro do tubo, possibilitando também entrada de insetos, poeira e chuva.

**Foto 1** - Ausência de tampa de inspeção - Reservatório elevado para o Hospital ETA Pirapitingui

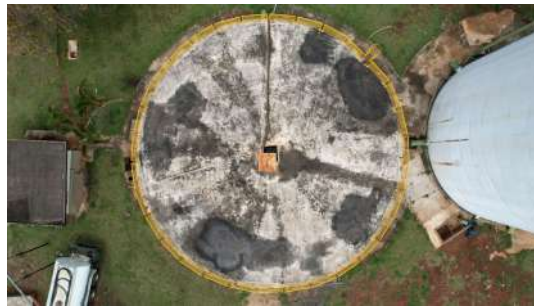
A tampa de inspeção do reservatório encontrava-se aberta, possibilitando entrada de poeira, animais e chuva., bem como a tubulação lateral sem tela e com entrada voltada para cima, possibilitando entrada de chuva e poeira.

**Foto 4** - Tampa de inspeção aberta - Reservatório apoiado ETA Pirapitingui

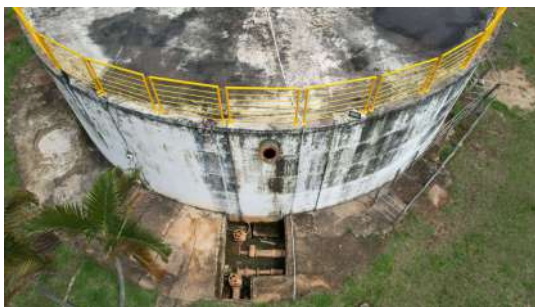
**Foto 5** - Tubulação sem tela e com boca voltada para cima - Reservatório apoiado ETA Pirapitingui

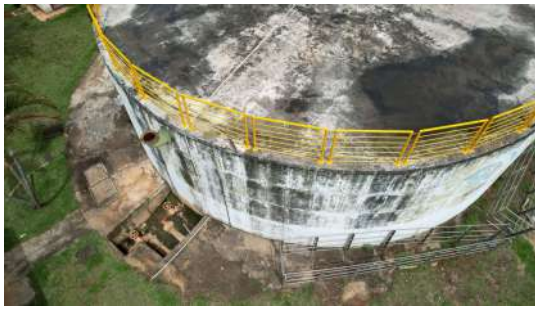
Tubulação sem tela de proteção e com entrada voltada para cima, possibilitando entrada de chuva e poeira.

**Foto 1** - Tubulação sem proteção contra entrada de insetos, poeira ou chuva - Reservatório apoiado ETA Pirapitingui
