## Relatório de Fiscalização

### RELATÓRIO DE FISCALIZAÇÃO TÉCNICA DOS SISTEMAS DE ÁGUA E ESGOTO DO MUNICÍPIO DE AMPARO

PRESTADOR: SAAE - SERVIÇO AUTÔNOMO DE ÁGUA E ESGOTOS DE AMPARO

Verificação de Não Conformidades

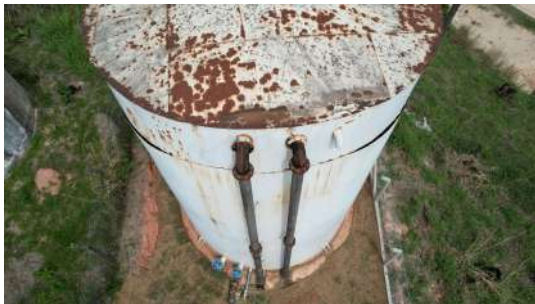
As imagens obtidas com drone mostram vários pontos de oxidação da chapa metálica na parte

superior e abertura do último anel do reservatório. Necessário fazer avaliação técnica especializada e tomar as providências necessárias para garantir a segurança e evitar contaminação da água distribuída.

**Foto 1** - Reservatório Arcadas (abertura no último anel)

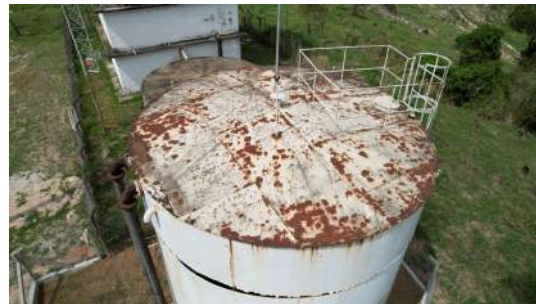
**Foto 2** - Reservatório Arcadas (abertura no último anel)

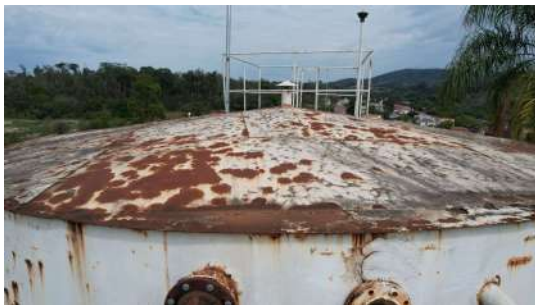
**Foto 3** - Reservatório Arcadas (pontos de oxidação)

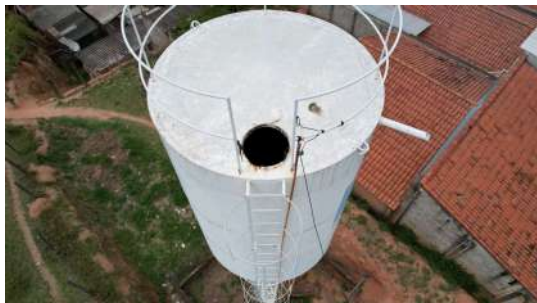
| [RES-6.10] O reservatório sem tampas de inspeção em boas condições | SIM |

Foto 1 - Ausência de tampa de inspeção

O SAAE Amparo  
deverá providenciar  
imediatamente a  
instalação da tampa de  
inspeção.

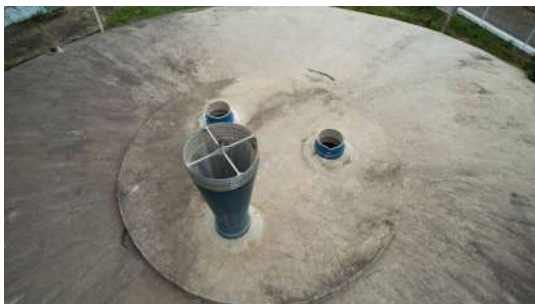
#### [RES-6.9] Inexistência de telas de proteção contra entrada de insetos e pequenos animais nas tubulações de ventilação

**Foto 1** - Ausência de tela de proteção

O SAAE Amparo deverá providenciar todas as medidas de segurança necessárias para instalação das telas de proteção.

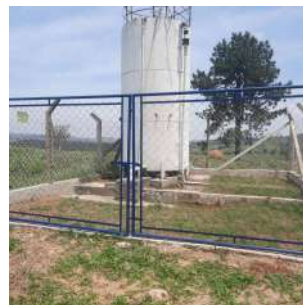
**Foto 2** - Portão de acesso ao local

[RES-6.1] A área não está devidamente cercada. A área foi cercada em virtude do apontamento em

fiscalizações anteriores para cumprimento do CAC, mas falta instalação de cadeado.

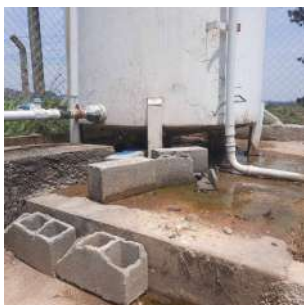
[RES-6.3] Existência de vazamentos aparentes

Foto 1 - Vazamento no reservatório
