**Relatório de Fiscalização 239/2022**

Objeto: [Fiscalização Programada](#)Objeto: [FISCALIZAÇÃO NOS SISTEMAS DE ÁGUA E ESGOTO](#)**RELATÓRIO DE FISCALIZAÇÃO TÉCNICA DOS SISTEMAS DE ABSTECIMENTO DE ÁGUA E ESGOTAMENTO SANITÁRIO DO MUNICÍPIO DE SÃO PEDRO**

PRESTADOR: SERVIÇO AUTÔNOMO DE ÁGUA E ESGOTO DE SÃO PEDRO (SAAESP)

Em 25/10/2022 foram realizadas inspeções de campo nos subsistemas de água e esgoto para verificação de Não Conformidades, conforme Resolução ARES-PCJ nº 48 de 28/02/2014.

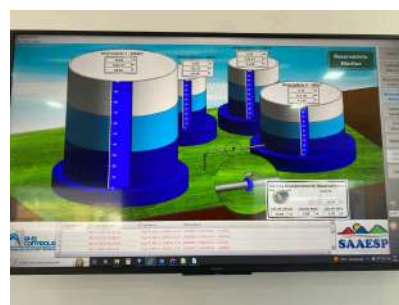
**Foto 3** - Monitoramento dos níveis dos reservatórios realizado no COO do Saaesp.

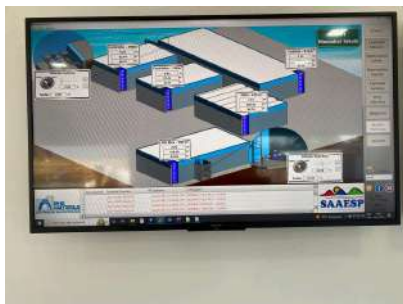
**Foto 11** - Sistema de telemetria existente na ETA.

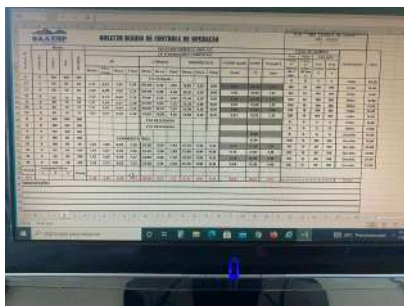
Foto 1 - Planilha de monitoramento dos parâmetros de qualidade da água tratada na ETA I

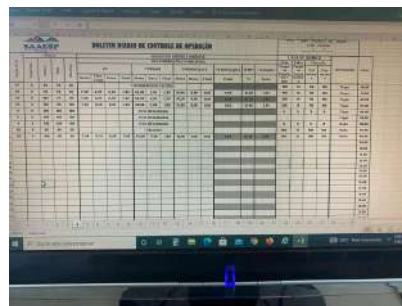
Foto 2 - Planilha de monitoramento dos parâmetros de qualidade da água tratada na ETA I

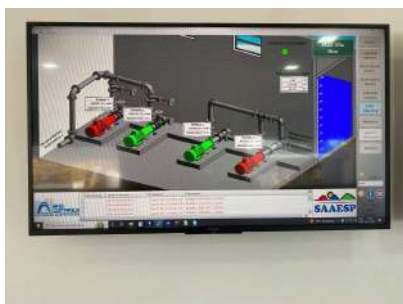
**Foto 5** - Sistema de telemetria do SAAESP exibindo 2 bombas em operação e 2 bombas reservas.

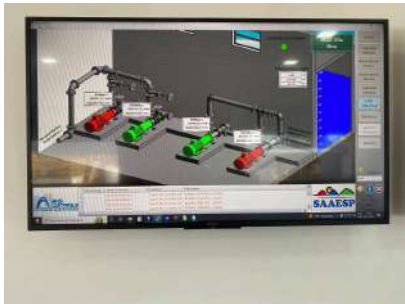
Foto 1 - Nível monitorado pelo COO do prestador.

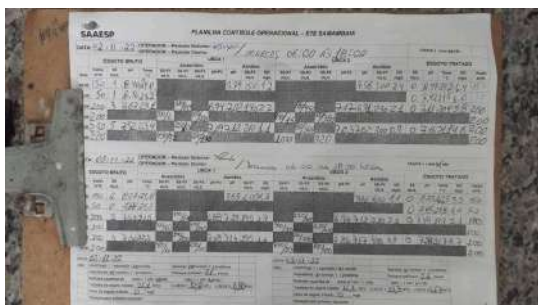
**Foto 4** - Auto monitoramento do padrão de lançamento do efluente.
