### RELATÓRIO DE FISCALIZAÇÃO TÉCNICA DOS SISTEMAS DE ÁGUA E ESGOTO DO MUNICÍPIO DE BOM JESUS DOS PERDÕES

PRESTADOR: Secretaria de Saneamento e Meio Ambiente

Verificação de Não Conformidades

Americana, novembro de 2022

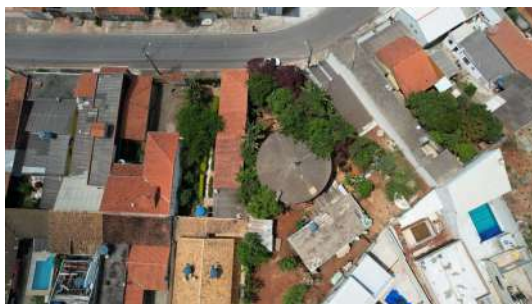
**Foto 2** - Vista superior do reservatório (imagem obtida com auxílio de drone).

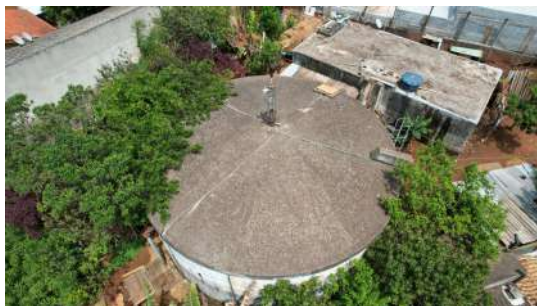
**Foto 3** - Vista geral do reservatório (imagem obtida com auxílio de drone).

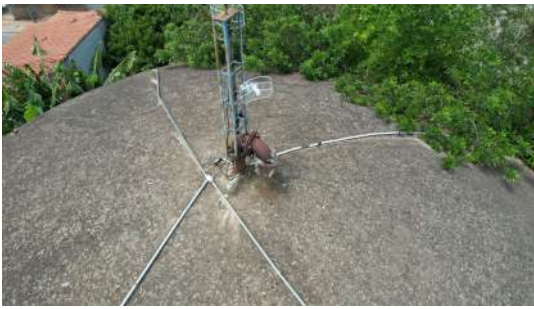
**[RES-6.9] Fotos de RES-6.9**

**[RES-6.9] Inexistência de telas de proteção contra entrada de insetos e pequenos animais nas tubulações de ventilação**

**Foto 1** - Detalhe da rede de proteção instalada e danificada (imagem obtida com o auxílio de drone).  
É necessário realizar a troca da rede.

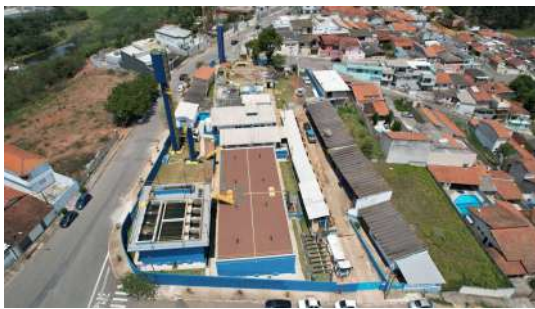
**Foto 23** - Vista geral das instalações da ETA 03 (imagem obtida com auxílio de drone).

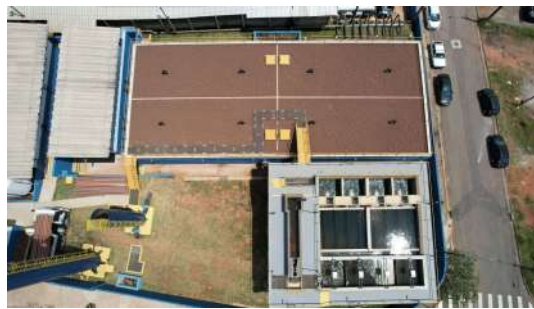
**Foto 24** - Vista superior das instalações da ETA 03 (imagem obtida com auxílio de drone).

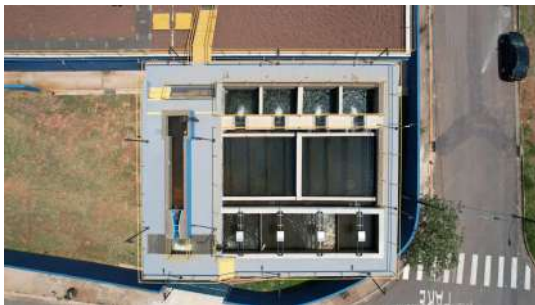
**Foto 25** - Detalhe do tratamento da água (imagem obtida com auxílio de drone).

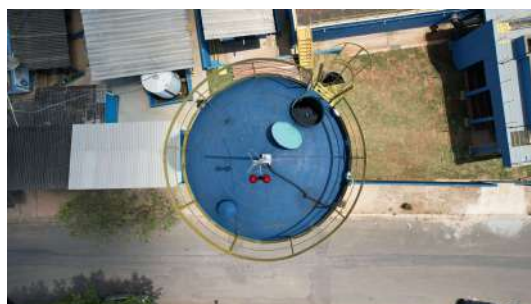
**Foto 2** - Vista superior do reservatório (imagem obtida com auxílio de drone).

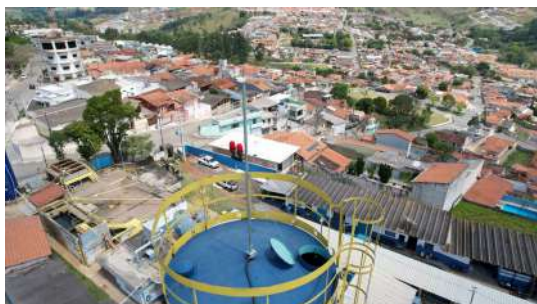
[RES-6.7] Fotos de RES-6.7

**Foto 1** - Detalhe da haste instalada no topo do reservatório (imagem obtida com auxílio de drone).

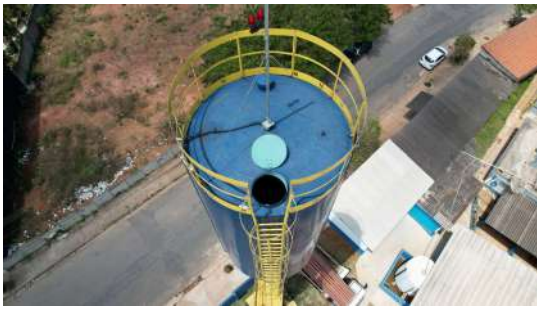
[RES-6.10] Fotos de RES-6.10

[RES-6.10] O reservatório sem tampas de inspeção em boas condições

O reservatório possui tampas de inspeção, mas a mesma encontra-se aberta.

**Foto 1** - Detalhe da tampa de inspeção aberta  
(imagem obtida com auxílio de drone).

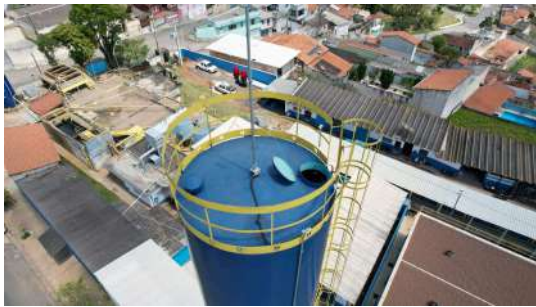
[RES-6.13] Fotos de RES-6.13

**Foto 1** - Detalhe da tubulação de ventilação no topo do reservatório.

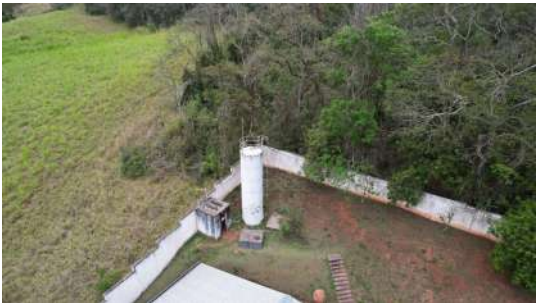
**Foto 1** - Vista geral do reservatório (imagem obtida com auxílio de drone).

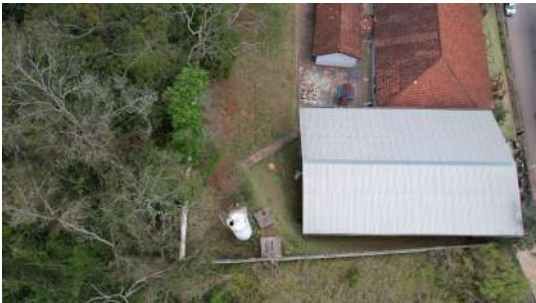
**Foto 2** - Vista superior do reservatório (imagem obtida com auxílio de drone).

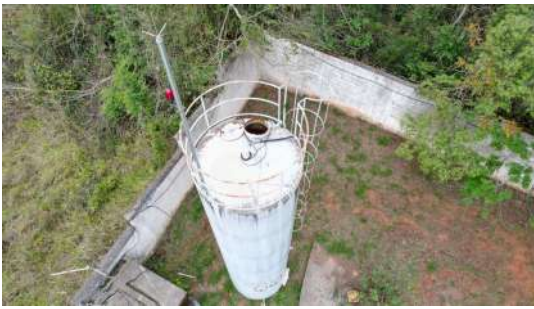
[RES-6.7] Fotos de RES-6.7

**Foto 1** - Detalhe da haste do para-raios (imagem obtida com auxílio de drone).

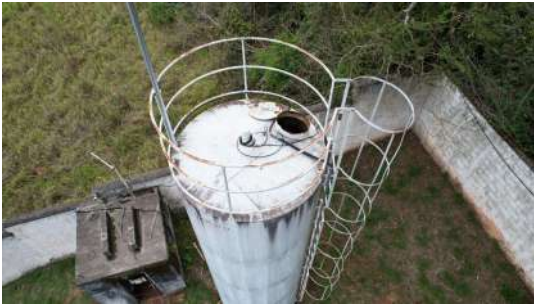
[RES-6.10] Fotos de RES-6.10

[RES-6.10] O reservatório sem tampas de inspeção em boas condições

**Foto 1** - Detalhe da tampa de inspeção aberta (imagem obtida com auxílio de drone).

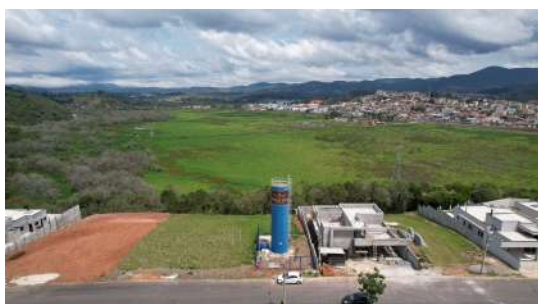
**Foto 1** - Vista geral do reservatório (imagem obtida com auxílio de drone).

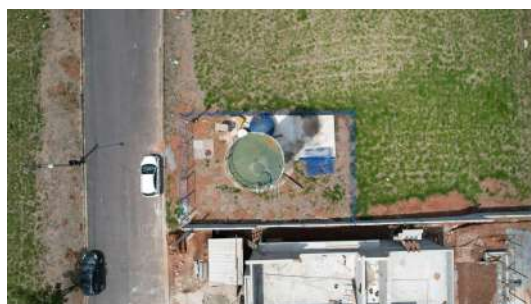
**Foto 2** - Vista superior do reservatório (imagem obtida com auxílio de drone).

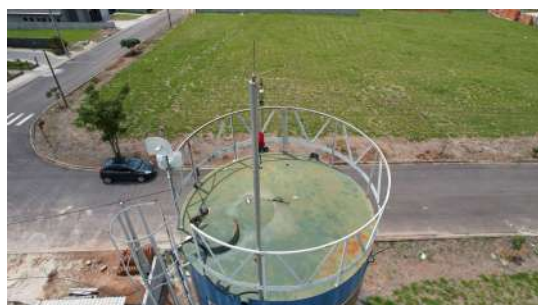
#### [RES-6.7] Fotos de RES-6.7

**Foto 1** - Detalhe da haste de para-raios (imagem obtida com auxílio de drone).

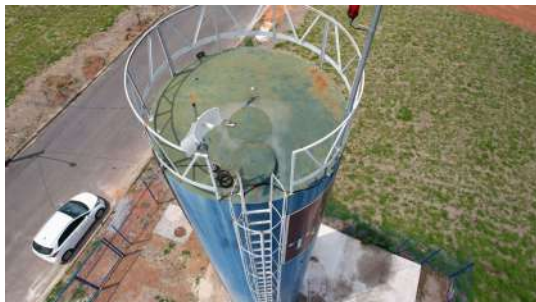
[RES-6.10] Fotos de RES-6.10

**Foto 1** - Detalhe da tampa de inspeção em bom estado (imagem obtida com auxílio de drone).

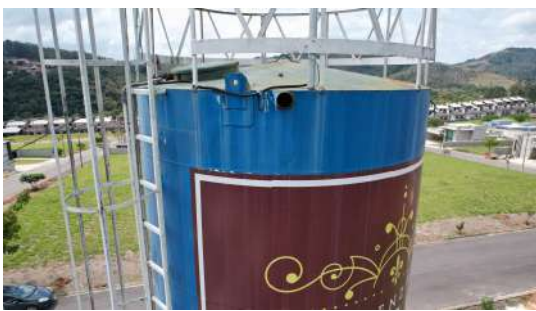
[RES-6.12] Fotos de RES-6.12

**Foto 1** - Detalhe do extravasor na lateral do reservatório (imagem obtida com auxílio de drone).
