## Relatório de Fiscalização

### RELATÓRIO DE FISCALIZAÇÃO TÉCNICA DOS SISTEMAS DE ÁGUA E ESGOTO DO MUNICÍPIO DE LIMEIRA

PRESTADOR: BRK AMBIENTAL LIMEIRA

Verificação de Não Conformidades

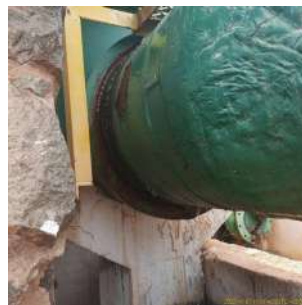
[RES-6.3] Existência de vazamentos aparentes

SIM

**Foto 2** - Localização do vazamento na tubulação  
que interliga os reservatórios

| Subsistema | Item | Não Conformidade | Prazo para adequação |
|---|---|---|---|
| Reservatório Mercedes | 6.3 | Existência de vazamentos aparentes | Imediato |

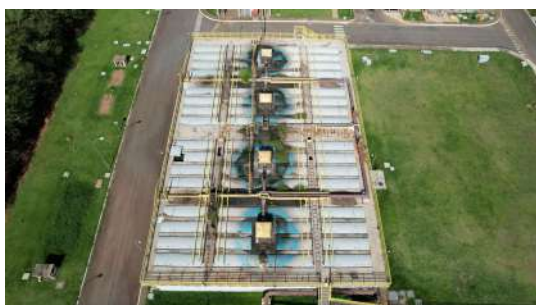
[ETE-8.16] Existência de vazamentos aparentes

SIM

Foto 1 - Vista superior do UASB, com marcas de vazamentos nas caixas de inspeção

| Subsistema | Item | Não Conformidade | Prazo para adequação |
|---|---|---|---|
| ETE Águas da Serra | 8.16 | Existência de vazamentos aparentes | Imediato |

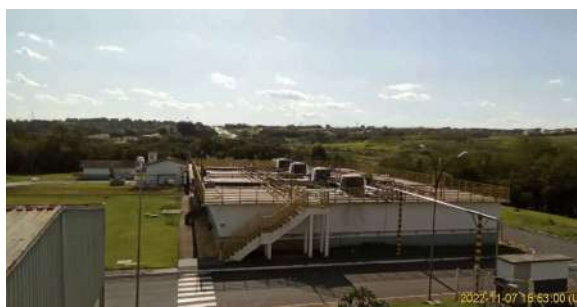
No momento da inspeção havia transbordamento de esgoto das caixas de distribuição para parte superior do reator e o acesso ao reator não foi autorizado pela BRK. Segundo a BRK, o reator UASB passou por avaliação com apresentação das plantas de mapeamento das patologias e está em andamento o projeto de recuperação.

Foto 1 - Vista do UASB

| Subsistema | Item | Não Conformidade | Prazo para adequação |
|---|---|---|---|
| ETE Águas da Serra | 8.29 | Ausência de manutenção, limpeza, conservação e segurança* | Imediato |

\*Solicita-se ação urgente da BRK para sanar as não conformidades apontadas no reator UASB uma vez que envolvem questões de operação e segurança dessa unidade.

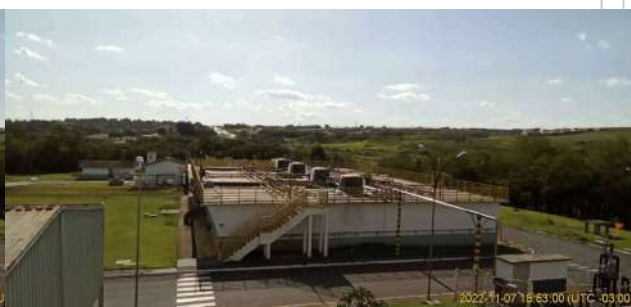
Foto 2 - Vista do UASB
