## Relatório de Fiscalização

### RELATÓRIO DE FISCALIZAÇÃO TÉCNICA DOS SISTEMAS DE ÁGUA E ESGOTO DO MUNICÍPIO DE JABOTICABAL

PRESTADOR:SERVIÇO AUTÔNOMO DE ÁGUA E ESGOTO DE JABOTICABAL (SAAEJ)

Americana, novembro de 2022

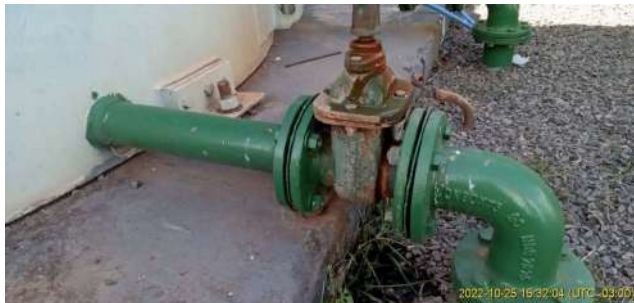
[RES-6.3] Existência de vazamentos aparentes

SIM

**Foto 1** - Localização de vazamento no Reservatório São José

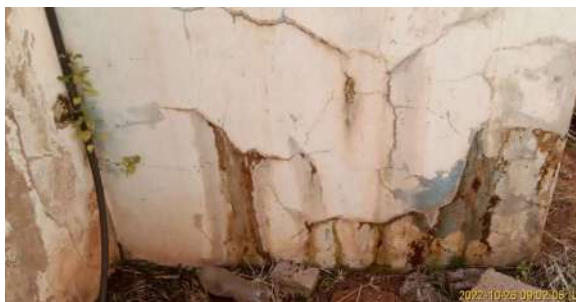
[RES-6.3] Existência de vazamentos aparentes

SIM

**Foto 1** - Marcas de vazamento na lateral do reservatório

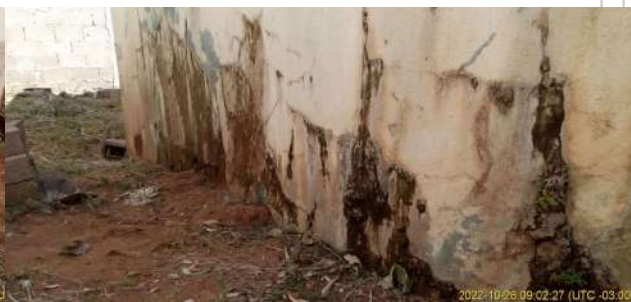
**Foto 2** - Marcas de vazamento na lateral do reservatório (2)

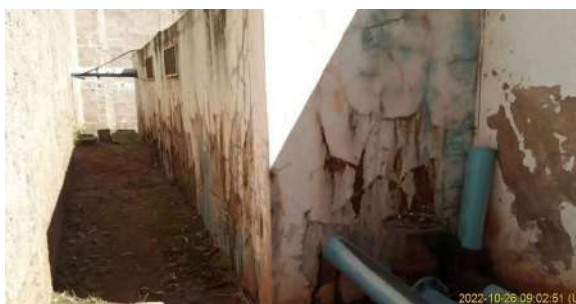
**Foto 3** - Marcas de vazamento na lateral do reservatório (3)

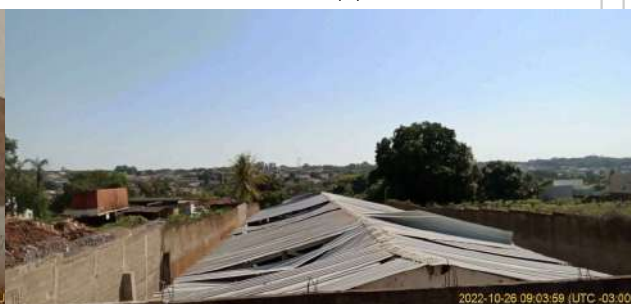
**Foto 4** - Cobertura do reservatório comprometida

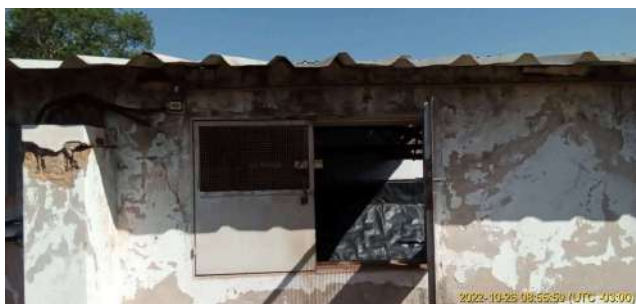
**Foto 1** - Ventilação do reservatório sem tela de proteção contra entrada de insetos e pequenos animais.

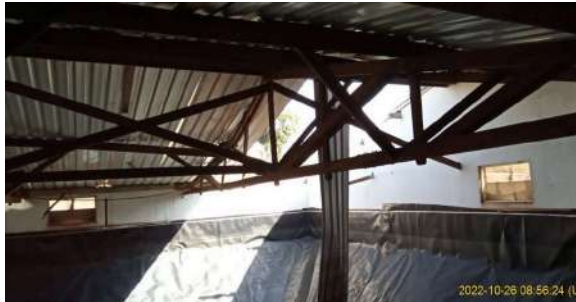
reservatório. O fundo do reservatório também apresenta sedimentos em excesso.

**Foto 1** - Ausência de telha na cobertura do reservatório

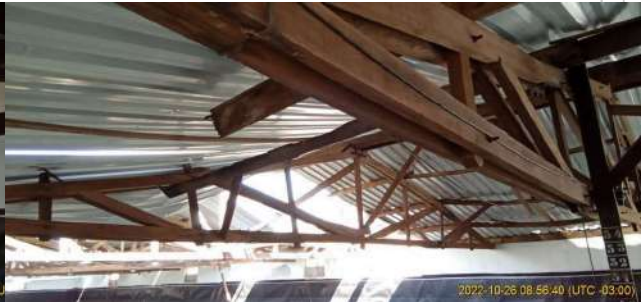
**Foto 2** - Estrutura do telhado comprometida e ausência de telha

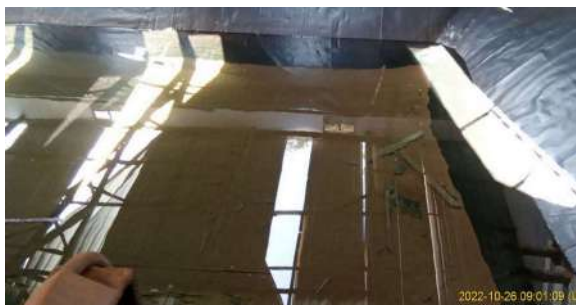
**Foto 3** - Fundo do reservatório com parte da estrutura desmoronada e excesso de sedimentos

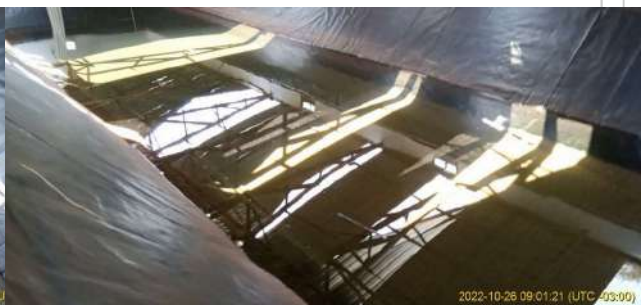
**Foto 4** - Incidência de luz no fundo do reservatório evidenciando pontos da cobertura com ausência de telha

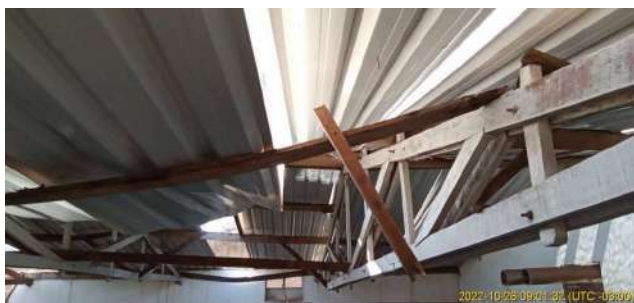
\*Foram constatadas várias não conformidades no Reservatório Semienterrado de 2.500 m³ situado na Rua Comendador João Maricato, 711, Bairro Alto, portanto sem condições operacionais adequadas – está sem cobertura e com contaminantes na água tratada reservada, colocando em risco a população abastecida com água potencialmente de má qualidade. Solicita-se ação urgente do prestador para sanar essa situação.

**Foto 5** - Estrutura da cobertura do reservatório comprometida
