**Relatório de Fiscalização 255/2022**

**RELATÓRIO DE FISCALIZAÇÃO TÉCNICA DOS SISTEMAS DE ÁGUA E ESGOTO  
DO MUNICÍPIO DE BROTAS****PRESTADOR: Serviço Autônomo de Água e Esgoto de Brotas – SAAEB****Verificação de Não Conformidades e Acompanhamento do Cumprimento do Compromisso de Ajustamento de  
Conduta (CAC)**

Americana, novembro de 2022

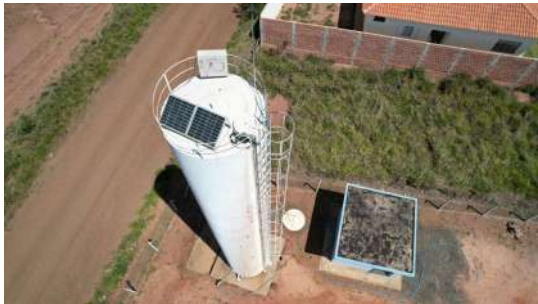
Foto 1 - Ausência de tela de proteção em tubo extravasor do Reservatório Santa Amélia

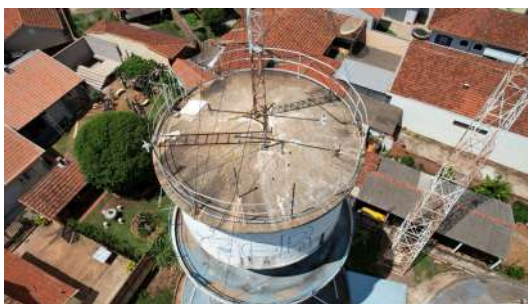
O Reservatório elevado Polícia Militar fica imediatamente acima de um dos reservatórios semienterrados. Esta ficha contempla a fiscalização de campo e com auxílio de drone. Pelas imagens de drone, podem ser observados sinais de vazamentos nas laterais do reservatório elevado.

**Foto 4** - Sinais de vazamentos - Reservatório elevado Polícia Militar

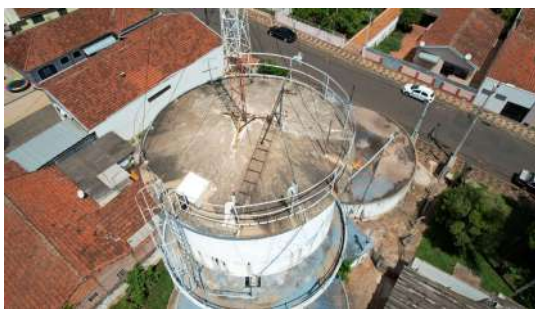
**Foto 5** - Sinais de vazamentos - Reservatório elevado Polícia Militar

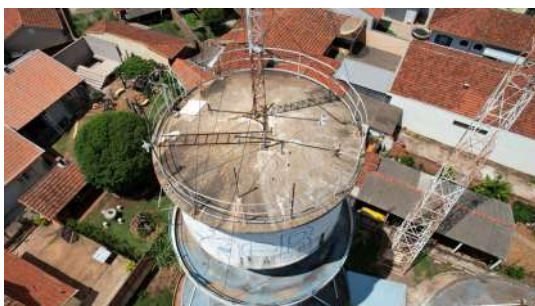
Sinais de vazamentos nas laterais do reservatório elevado.

**Foto 1** - Sinais de vazamentos - Reservatório elevado Polícia Militar

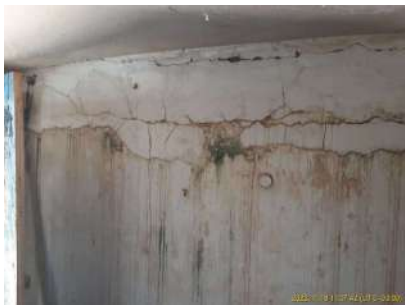
Foto 1 - Trincas na parede interna da EEAT

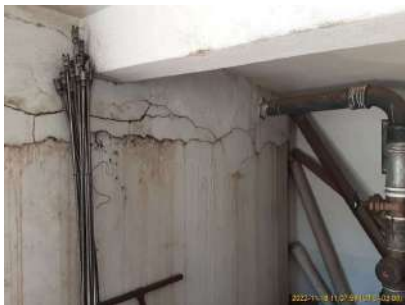
Foto 2 - Trincas na parede interna da EEAT

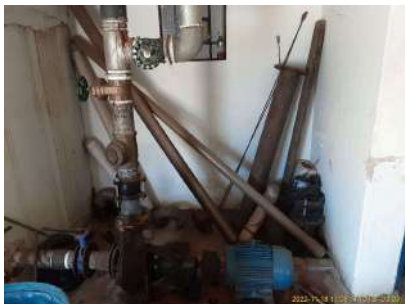
Foto 3 - Material armazenado na EEAT

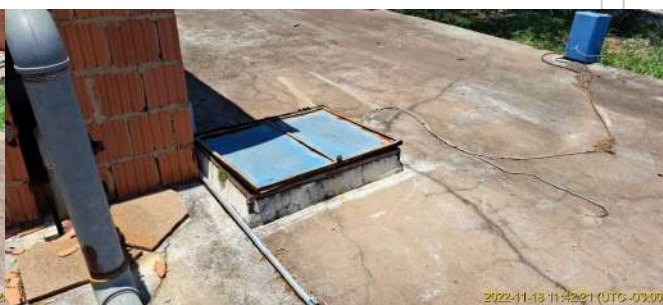
**Foto 2** - Tubulação sem tela de proteção

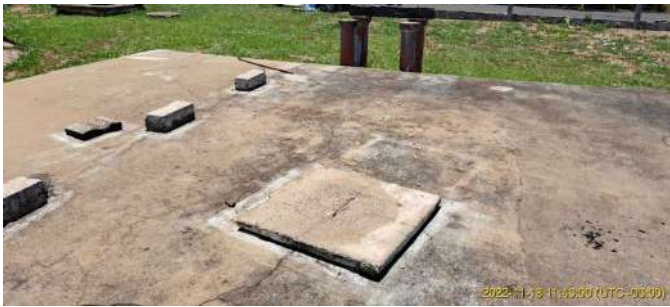
Foto 3 - Tubulação sem tela de proteção

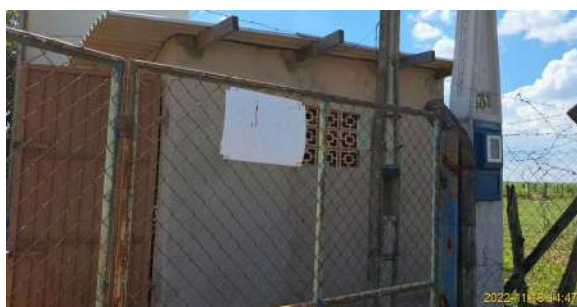
**Foto 1** - Ausência de identificação da área

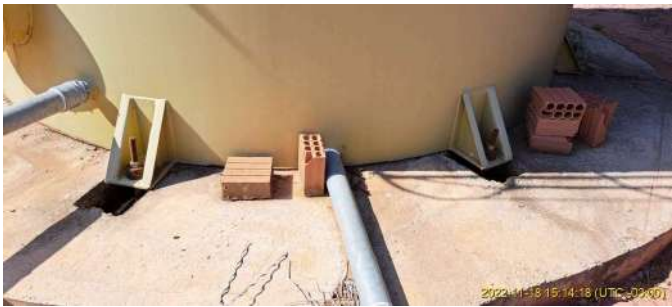
Foto 1 - Detalhe dos nichos da base do reservatório.
