### RELATÓRIO DE FISCALIZAÇÃO TÉCNICA DOS SISTEMAS DE ESGOTO DO MUNICÍPIO DE RIO CLARO

PRESTADOR: BRK Ambiental Rio Claro

Verificação de Não Conformidades

Americana, novembro de 2022

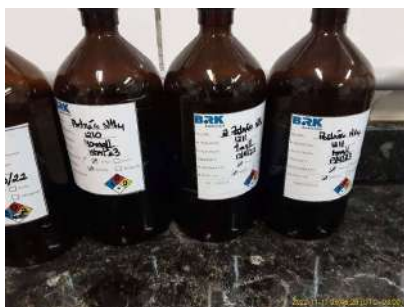
**Foto 1** - Detalhe dos produtos químicos organizados no laboratório.

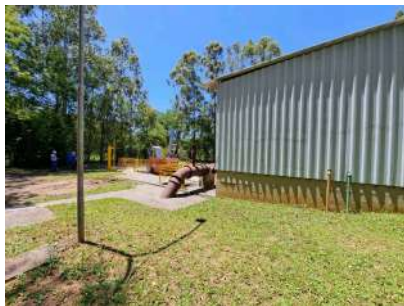
**Foto 1** - Vista geral 1 da EEE ETE Conduta

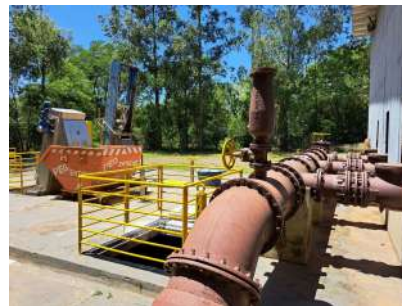
**Foto 2** - Vista geral 2 da EEE ETE Conduta

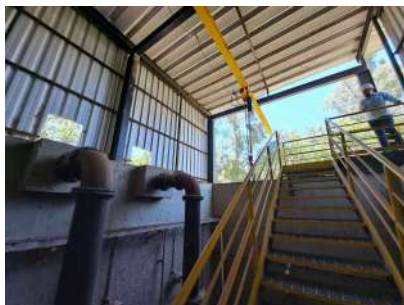
**Foto 3** - Guarda corpos - EEE ETE Conduta

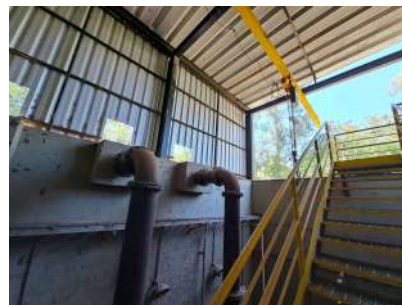
**Foto 4** - Guarda corpos - EEE ETE Conduta

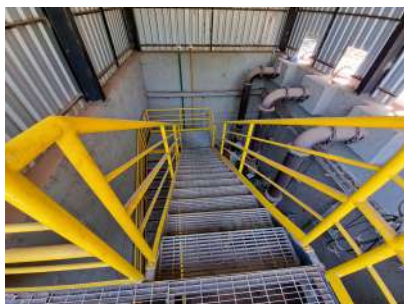
**Foto 5** - Guarda corpos - EEE ETE Conduta

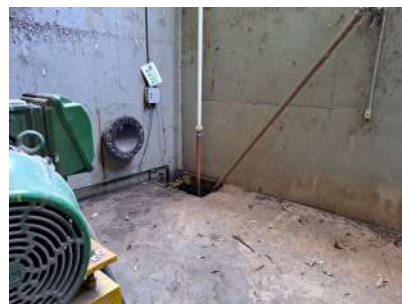
**Foto 6** - Local de escoamento de possíveis vazamentos (canto) - EEE ETE Conduta

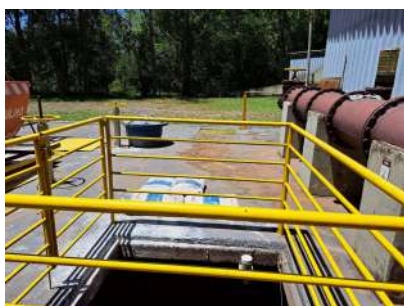
**Foto 7** - Poço da EEE ETE Conduta

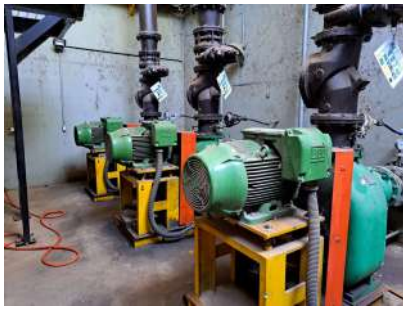
**Foto 1** - Conjuntos motor bombas - ETE  
Conduta

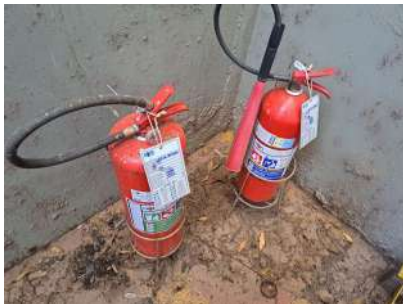
**Foto 1** - Extintores - ETE Conduta

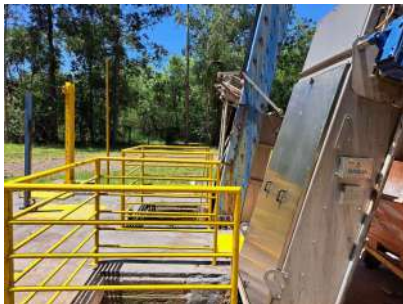
**Foto 1** - Tratamento preliminar (grades) - ETE  
Conduta

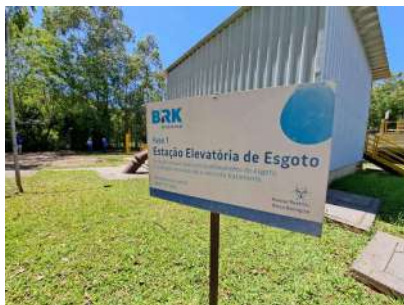
Foto 1 - Placa de identificação - EEE ETE  
Conduta

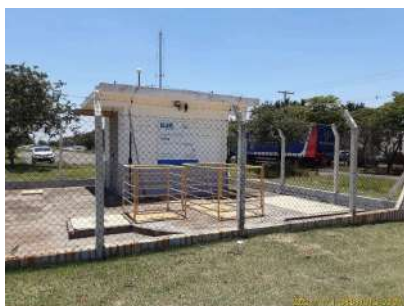
**Foto 1** - Vista geral 1 da EEE.

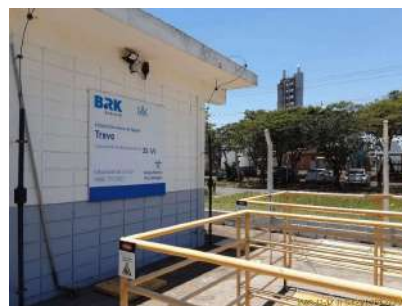
**Foto 2** - Vista geral 2 da EEE.

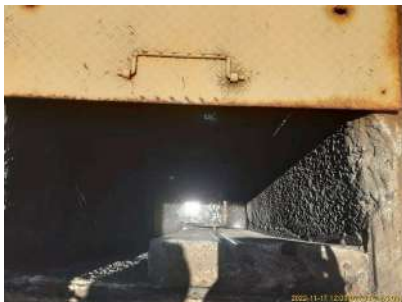
**Foto 1** - Detalhe do poço da EEE.

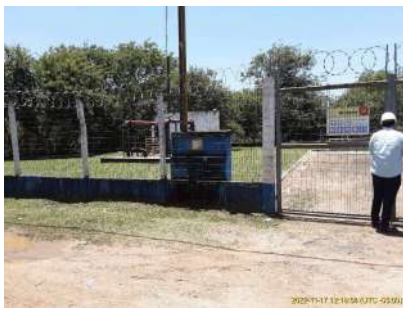
**Foto 1** - Vista geral das instalações.

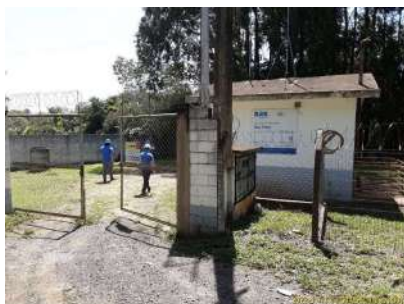
**Foto 1** - Vista geral da EEE Boa vista.

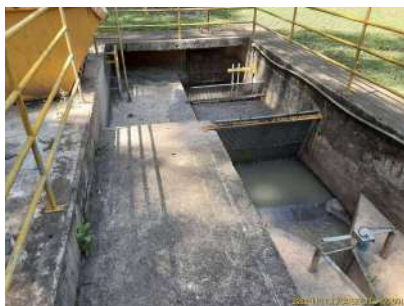
Foto 1 - Chegada do esgoto bruto.

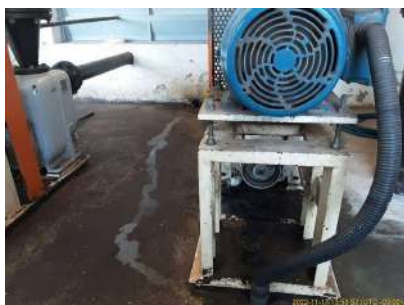
[EEE-7.9] Existência de vazamentos aparentes

Foto 1 - Vazamento identificado próximo a uma das bombas.

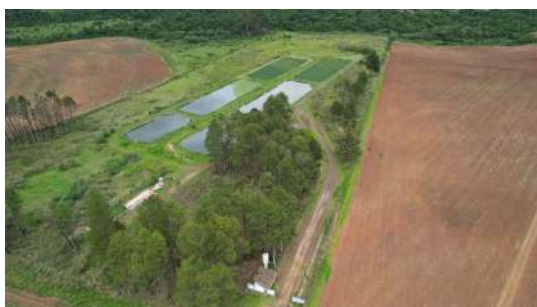
Foto 1 - Vista geral 1 da ETE Ajapi.

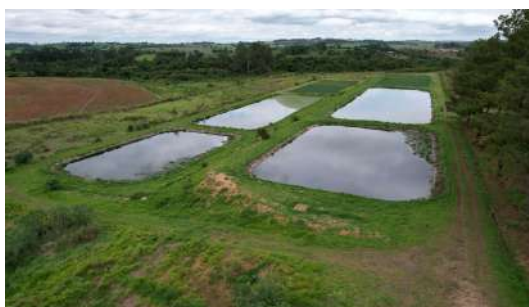
Foto 2 - Vista geral 2 da ETE Ajapi.

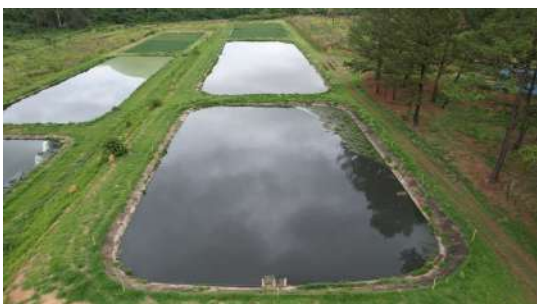
Foto 3 - Detalhe 1 das lagoas da ETE.

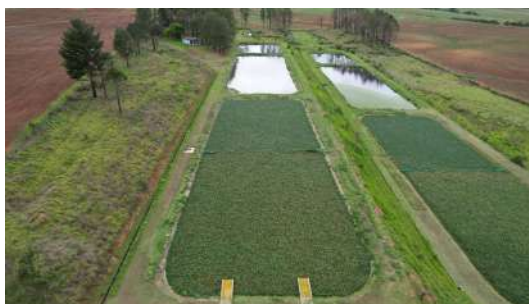
Foto 4 - Detalhe 2 das lagoas da ETE.

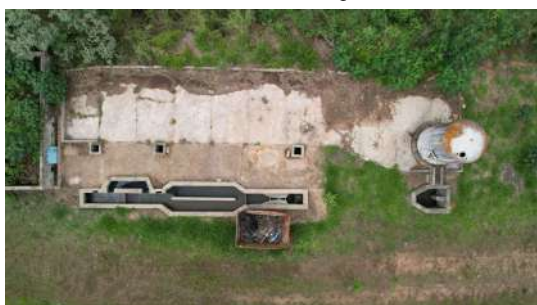
Foto 5 - Calha Parshall na chegada do esgoto bruto.

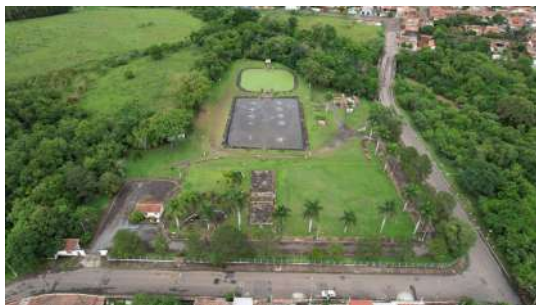
Foto 1 - Vista geral da ETE Jardim Palmeiras.

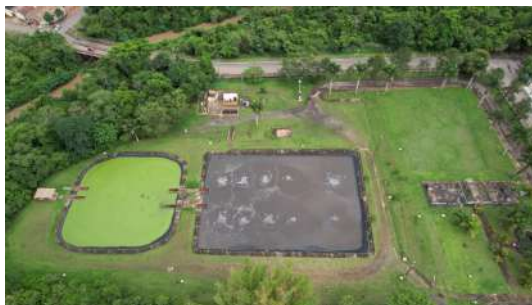
Foto 2 - Vista das lagoas da ETE.

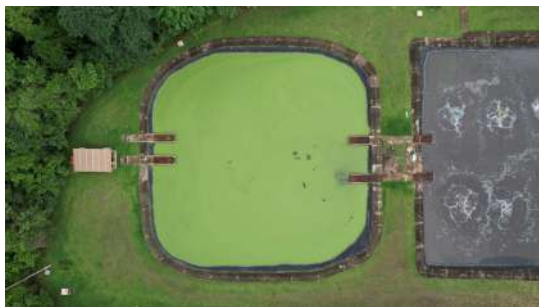
Foto 3 - Detalhe da lagoa anaeróbica.

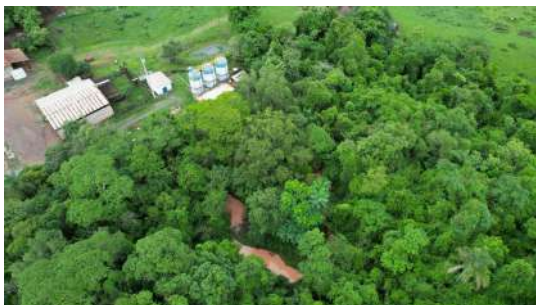
**Foto 1** - Vista geral 1 da ETE Assistência.

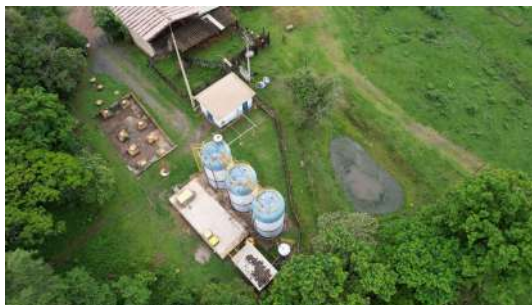
**Foto 2** - Vista geral 2 da ETE.

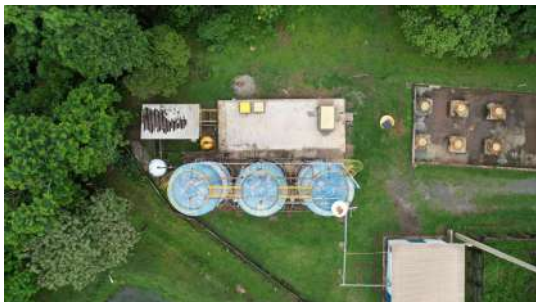
**Foto 3** - Detalhe dos tanques UASB.
