**Relatório de Fiscalização 266/2022**

FISCALIZAÇÃO NOS SISTEMAS DE ÁGUA E ESGOTO

**RELATÓRIO DE FISCALIZAÇÃO TÉCNICA DOS SISTEMAS DE ÁGUA E ESGOTO DO MUNICÍPIO DE  
Leme**PRESTADOR: **SAECIL****Verificação de Não Conformidades**Americana, **Dezembro de 2022****1. IDENTIFICAÇÃO DO MUNICÍPIO E PRESTADOR****1.1 MUNICÍPIO**Prefeitura Municipal de **Leme**

Em **21/12/2022** foram realizadas inspeções de campo nos subsistemas de **água** para verificação de Não Conformidades, conforme Resolução ARES-PCJ nº 48 de 28/02/2014.

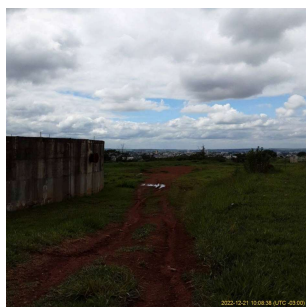
**[RES-6.1] A área não está devidamente cercada****SIM****[RES-6.1] Fotos de RES-6.1**

**Foto 1** - Reservatórios da ETA em Leme sem cercamento

| Subsistema | Código Não Conforme | Item Não Conforme | Prazos |
|---|---|---|---|
| RESERVATÓRIO 3000 - ETA | 6. 1 | A área não está devidamente cercada | Em até 180 dias |

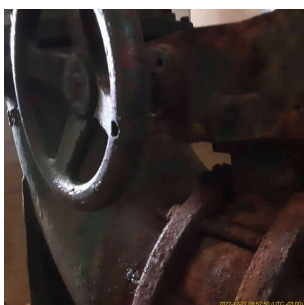
**Foto 3** - Vazamento no registro das bombas na Sala de bombas da ETA em Leme

| Subsistema | Código Não Conforme | Item Não Conforme | Prazos |
|---|---|---|---|
| ETA - LEME | 5.13 | Existência de vazamentos aparentes | Imediato |

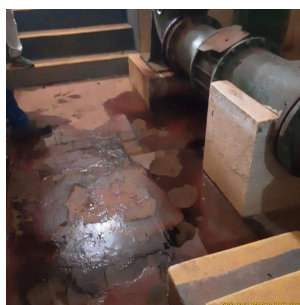
**Foto 4** - Vazamento no registro das bombas na Sala de bombas da ETA em Leme

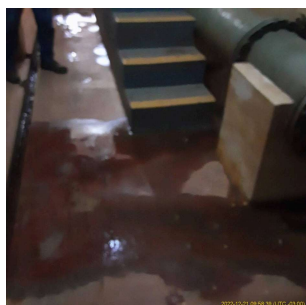
**Foto 5** - Vazamento na Sala de bombas da ETA em Leme

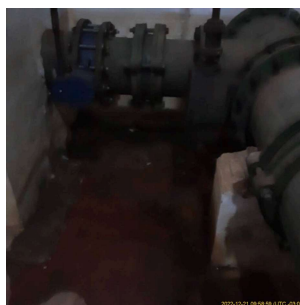
**Foto 6** - Vazamento na Sala de bombas da ETA em Leme

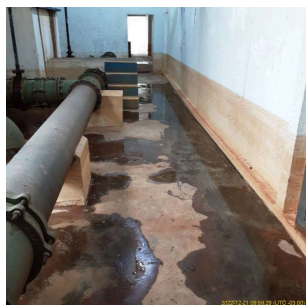
**Foto 7** - Vazamento na Sala de bombas da ETA em Leme

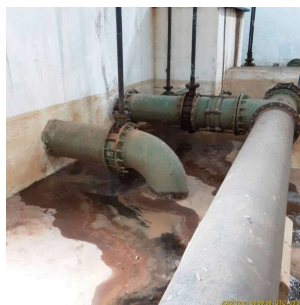
**Foto 8** - Vazamento na Sala de bombas da ETA em Leme

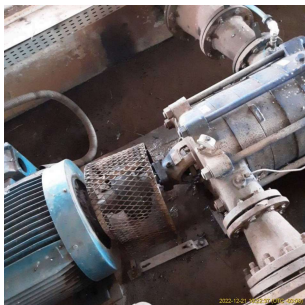
Foto 1 - Drenagem inadequada de água de lubrificação de gaxetas das bombas de Captação do Ribeirão do Roque em Leme

Providenciar drenagem adequada da água de lubrificação das bombas de Captação do Ribeirão do Roque em Leme, evitando empoçamento ao redor das bombas

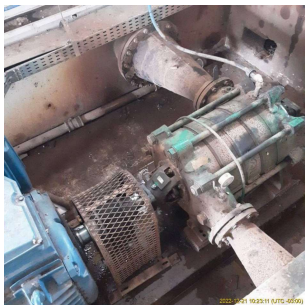
Foto 2 - Drenagem inadequada de água de lubrificação de gaxetas das bombas de Captação do Ribeirão do Roque em Leme

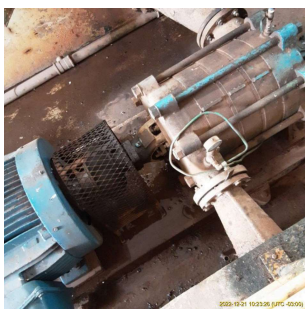
**Foto 3** - Drenagem inadequada de água de lubrificação de gaxetas das bombas de Captação do Ribeirão do Roque em Leme

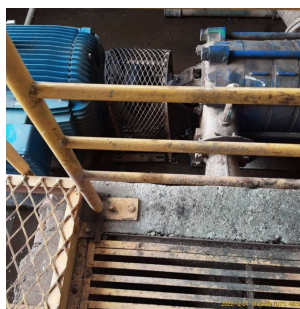
**Foto 4** - Drenagem inadequada de água de lubrificação de gaxetas das bombas de Captação do Ribeirão do Roque em Leme
