**Relatório de Fiscalização 002/2023**

**RELATÓRIO DE FISCALIZAÇÃO TÉCNICA DOS SISTEMAS DE ÁGUA E ESGOTO DO MUNICÍPIO DE ITIRAPINA**

PRESTADOR: DIVISÃO DE ÁGUA E ESGOTO - DAE (PREFEITURA)

Americana, janeiro de 2023

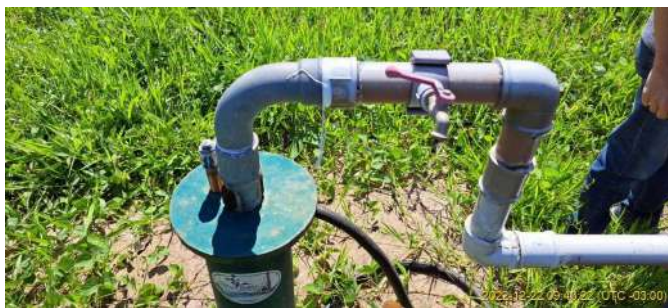
**Foto 3** - Tomada de água - Poço Itaqueri da Serra  
(Novo)

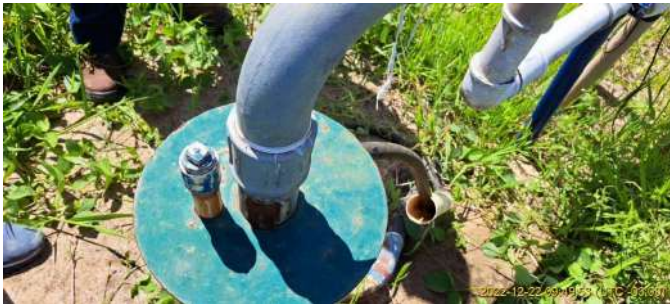
Foto 1 - Tubo de medição de nível - Poço Itaqueri da Serra (Novo)

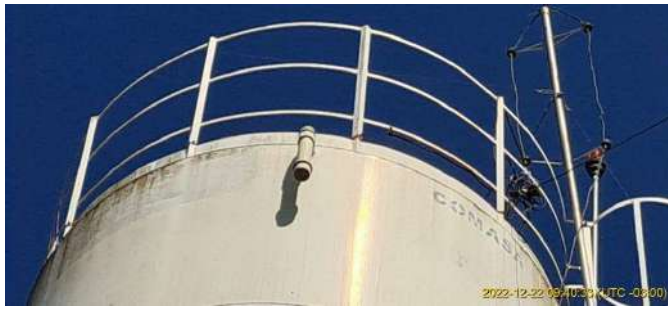
**Foto 1** - Tubo extravasor - Reservatório Itaqueri da Serra

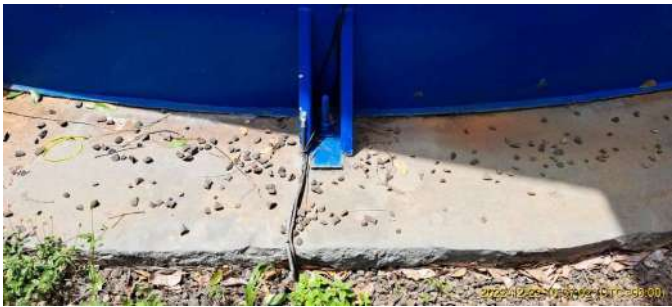
Foto 1 - Detalhe do aterramento do fio condutor.

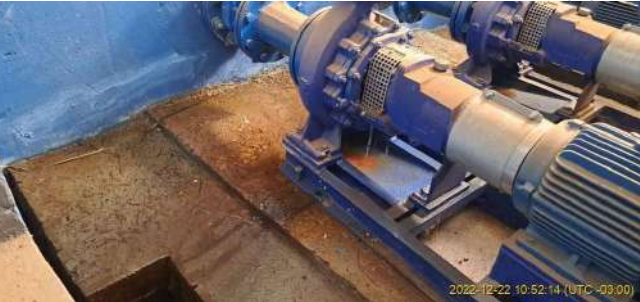
| Subsistema | Código Não Conforme | Item Não Conforme | Prazos |
|---|---|---|---|
| EEAT BROA - ITIRAPINA | EEA-4.7 | Drenagem inadequada de água de lubrificação de gaxetas | Em até 180 dias |

Foto 2 - Piso molhado devido a falta de drenagem da água de lubrificação das gaxetas - EEA Broa

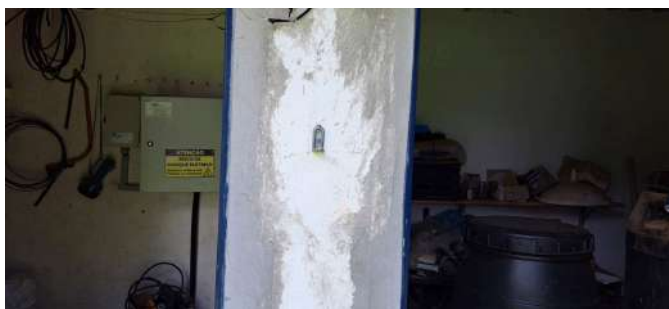
| Subsistema | Código Não Conforme | Item Não Conforme | Prazos |
|---|---|---|---|
| POÇO PLANALTO SERRA VERDE | CSB-2.3 | Ausência de extintor de incêndio | Imediato |

**Foto 1** - Local onde fica instalado o extintor de incêndio, ausente no momento da fiscalização - Poço Planalto Serra Verde

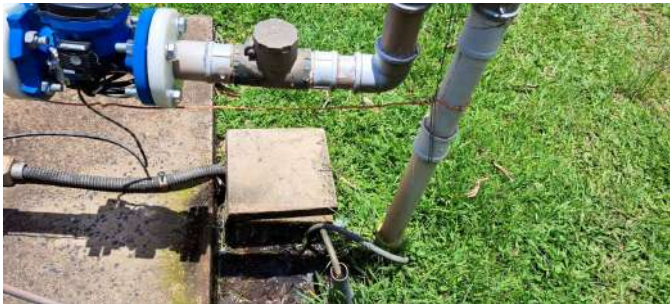
| Subsistema | Código Não Conforme | Item Não Conforme | Prazos |
|---|---|---|---|
| POÇO PLANALTO SERRA VERDE | CSB-2.12 | Existência de vazamentos aparentes | Imediato |

Foto 1 - Vazamento na tubulação situada após o macromedidor - Poço Planalto Serra Verde

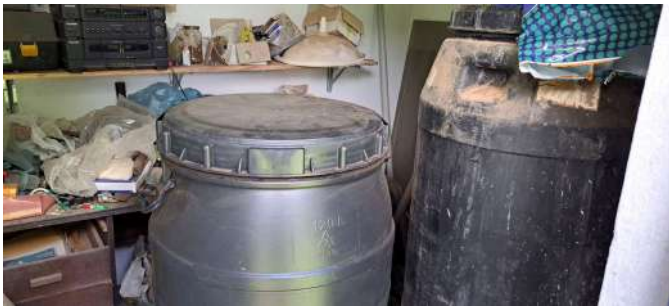
Foto 3 - Vista do interior do abrigo de químicos e bombas dosadoras - Poço Planalto Serra Verde

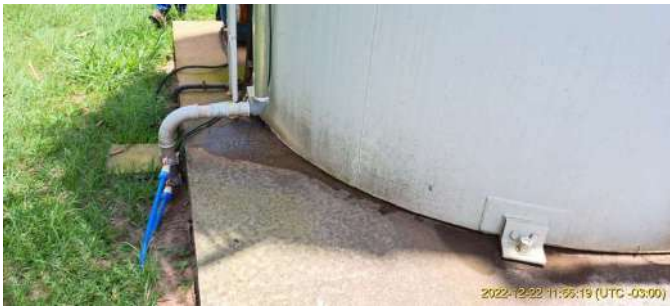
| Subsistema | Código Não Conforme | Item Não Conforme | Prazos |
|---|---|---|---|
| PLANALTO SERRA VERDE (NOVO) | RES-6.3 | Existência de vazamentos aparentes | Imediato |

**Foto 1** - Vazamento próximo a tubulação de entrada de água no Reservatório.

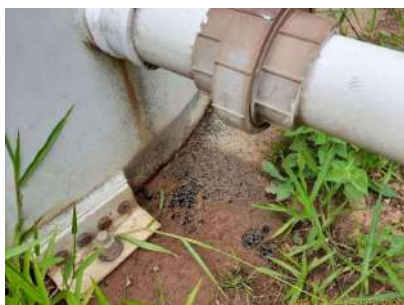
| Subsistema | Código Não Conforme | Item Não Conforme | Prazos |
|---|---|---|---|
| UBA 2 | RES-6.3 | Existência de vazamentos aparentes | Imediato |

**Foto 1** - Vazamento na tubulação de saída -  
Reservatório Ubá 2

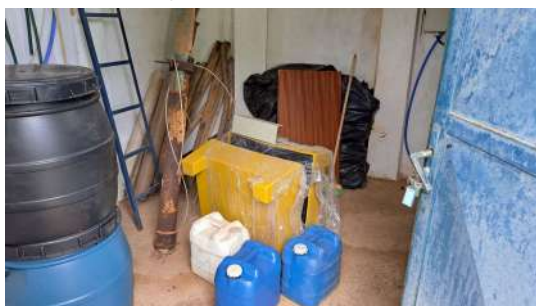
Foto 3 - Bombonas de cloro e flúor e bacias de contenção de vazamentos (não instaladas), situadas no interior da base do Reservatório Elevado Ubá 1

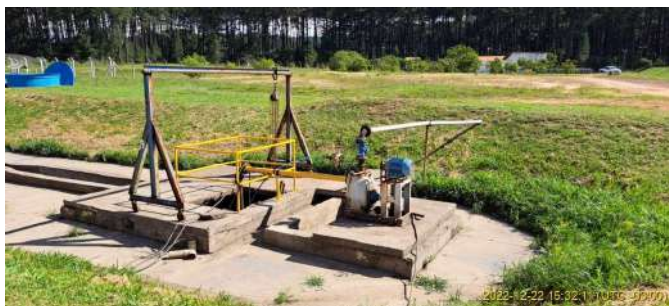
| Subsistema | Código Não Conforme | Item Não Conforme | Prazos |
|---|---|---|---|
| ETE - ITIRAPINA | ETE-8.5 | Ausência de conjunto moto-bomba reserva | Em até 180 dias |

**Foto 1** - Detalhe do poço onde são utilizadas duas bombas submersas e o conjunto motobomba externo.

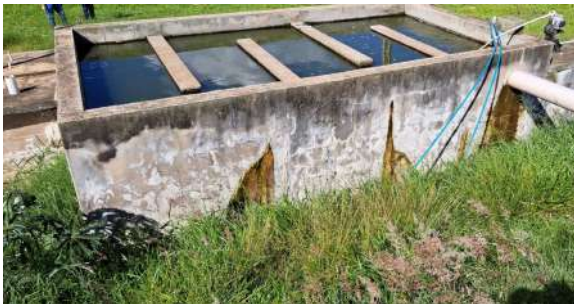
| Subsistema | Código Não Conforme | Item Não Conforme | Prazos |
|---|---|---|---|
| ETE - ITIRAPINA | ETE-8.16 | Existência de vazamentos aparentes | Imediato |

Após a terceira lagoa de tratamento, no tanque com chicanas para desinfecção (que não ocorre atualmente), há diversas fissuras com vazamentos visíveis.

**Foto 1** - Tanque com vazamentos aparentes - ETE Itirapina

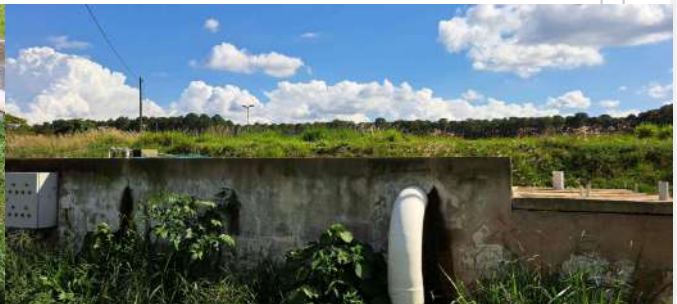
**Foto 2** - Tanque com vazamentos aparentes - ETE Itirapina
