**Relatório de Fiscalização 004/2023**

**RELATÓRIO DE FISCALIZAÇÃO TÉCNICA DOS SISTEMAS DE ÁGUA E ESGOTO DO MUNICÍPIO DE TAMBAÚ**

PRESTADOR: Departamento Municipal de Água e Esgoto - DEMAET

Verificação de Não Conformidades com Auxílio de Drone

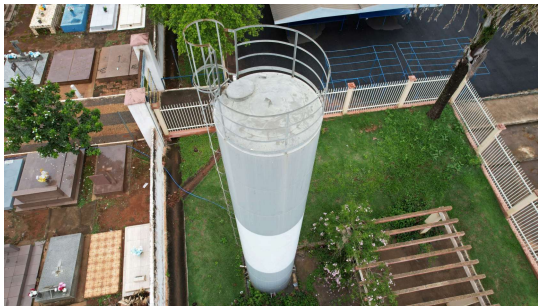
Havia extravasamento no reservatório no momento da inspeção, demandando atenção do prestador para resolução da ocorrência. Presença de ligação clandestina de mangueira, esclarecer.

Foto 1 - Reservatório Apoiado Cemitério visão geral lateral

, pois havia extravasamento neste reservatório no momento da fiscalização, conforme fotos apontadas no item fiscalizado. Solicita-se que se realize a manutenção da boia ou sistema alternativo de controle de nível. No mesmo item fiscalizado observou-se ligação clandestina de mangueira na base do reservatório (melhor visualizado na Foto 1 deste item fiscalizado), solicita-se o esclarecimento sobre essa ligação.

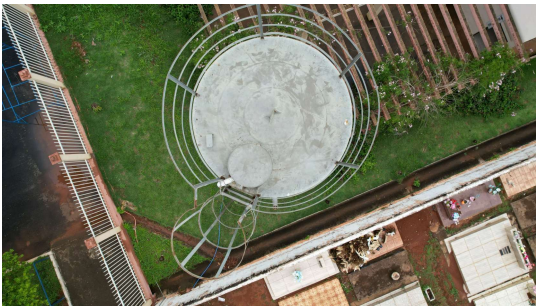
Foto 2 - Reservatório Apoiado Cemitério visto de cima

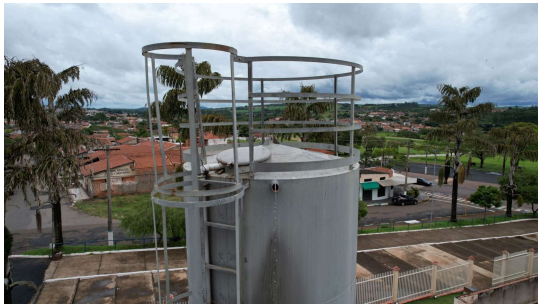
Foto 3 - Reservatório Apoiado Cemitério com extravasamento

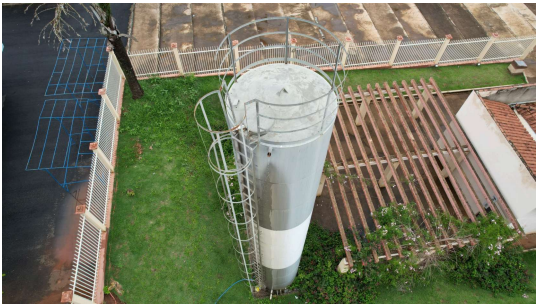
Foto 4 - Reservatório Apoiado Cemitério lateral e extravasamento

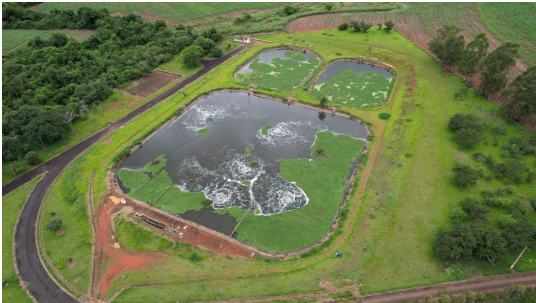
Foto 1 - ETE Tambau - visão geral

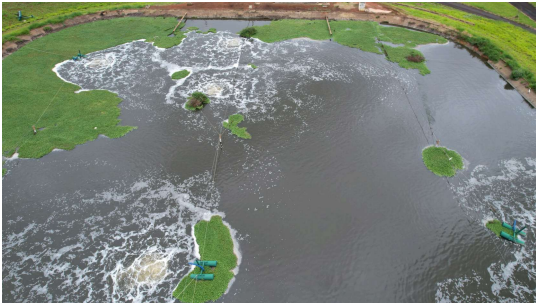
Foto 2 - ETE Tambau - lagoa aerada

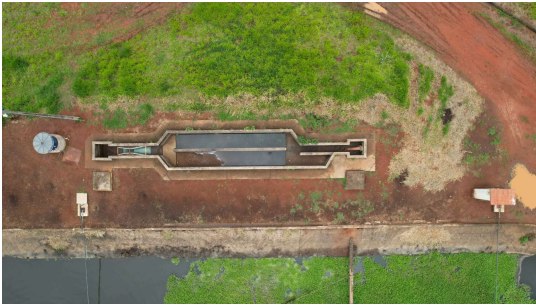
Foto 3 - ETE Tambaú - medidor de vazão

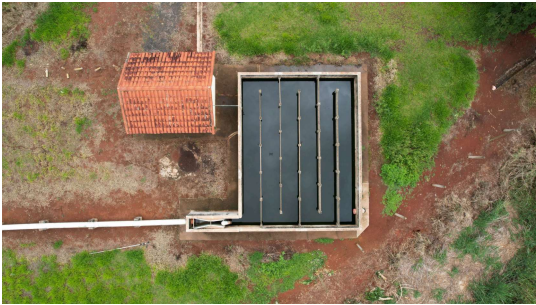
Foto 4 - ETE Tambaú - chicanas

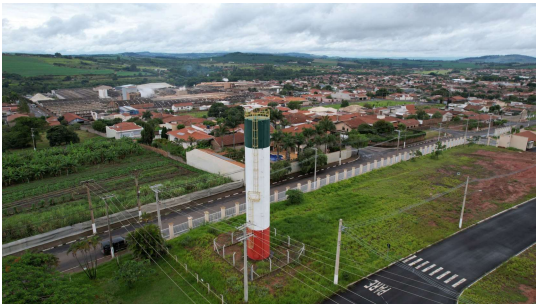
Foto 1 - Reservatório do Loteamento Monte Beluna visão geral

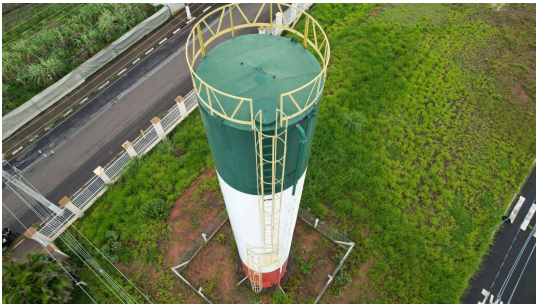
Foto 2 - Reservatório do Loteamento Monte Beluna visão lateral

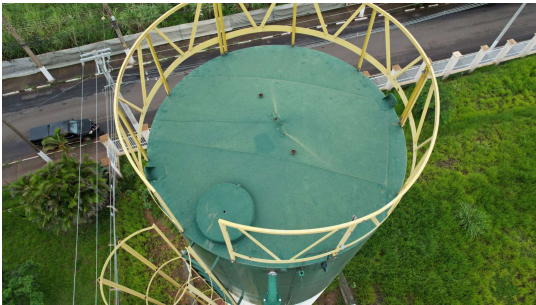
Foto 3 - Reservatório do Loteamento Monte Beluna visto de cima

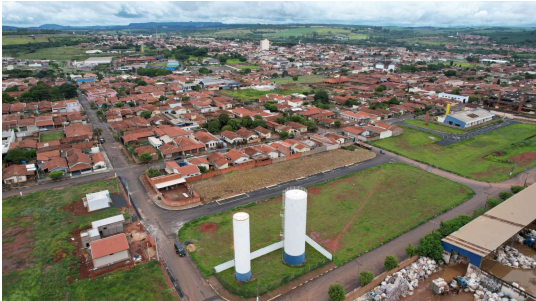
Foto 1 - Reservatório Vila Salemi visão geral - 2 unidades

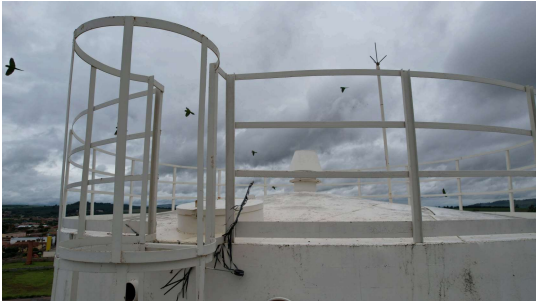
Foto 2 - Reservatório Vila Salemi visto de cima e lateral

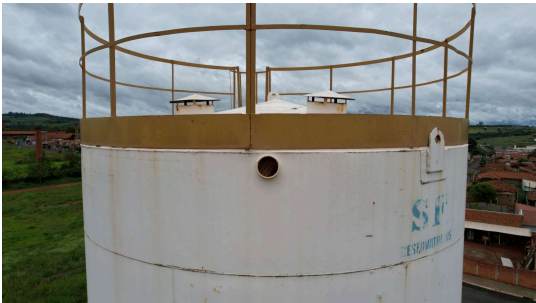
Foto 3 - Reservatório Vila Salemi vista lateral com foco para tela de proteção no extravasor

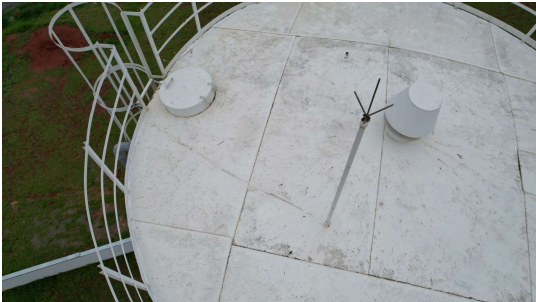
| Subsistema | Código Não Conforme | Item Não Conforme | Prazos |
|---|---|---|---|
| Vila Salemi - Reservatório Apoiado | RES-6.7 | Inexistência de para-raios em reservatórios elevados | Em até 180 dias |

Não havia cabo de aterramento no para-raios no momento da inspeção.

Foto 1 - Para-raios sem descida de aterramento

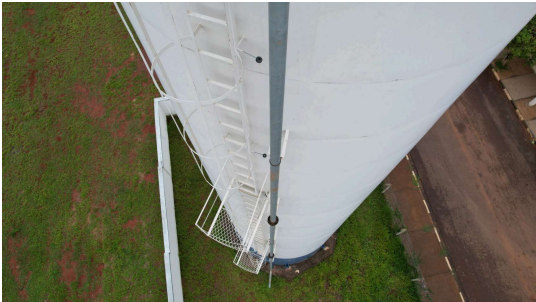
Foto 2 - Reservatório Vila Salemi - vista lateral e ausência de cabo de aterramento na estrutura de descida.

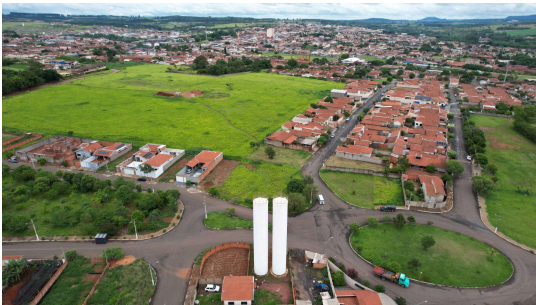
Foto 1 - Visão geral - Reservatório Santa Carolina

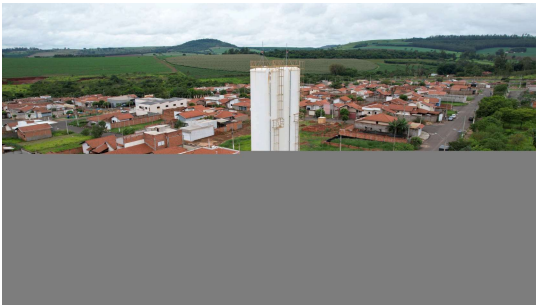
Foto 2 - Visão geral - Reservatório Santa Carolina (2)

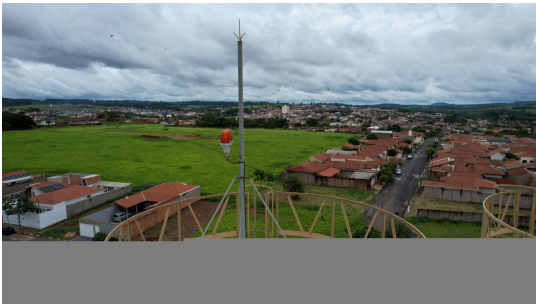
Foto 3 - Reservatório Santa Carolina visto de cima com foco em para-raios

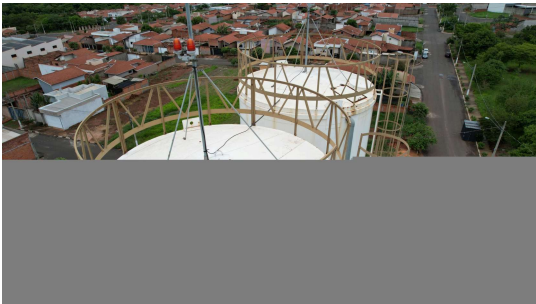
Foto 4 - Reservatório Santa Carolina visto de cima com foco em tampas
